## **BAB IV**

### **ANALISIS**

#### **4.1 Identifikasi Kondisi Eksisting**

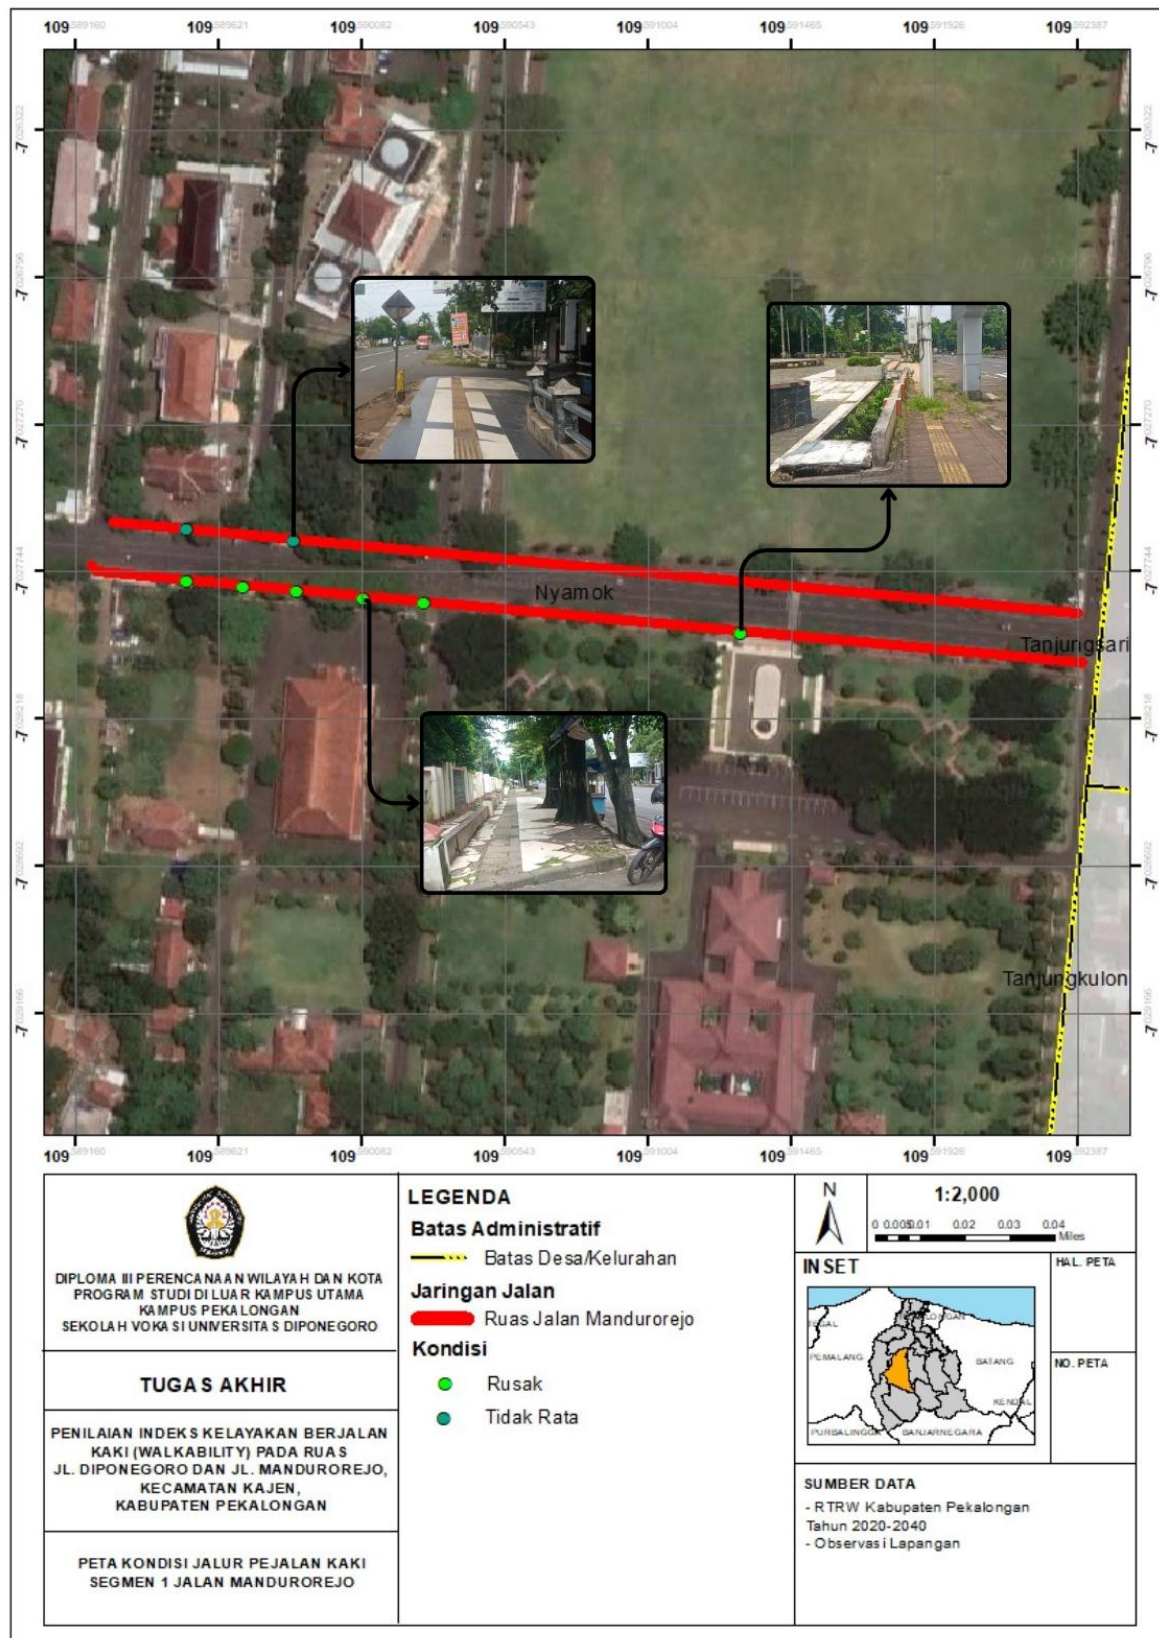
Gambar 4. 2

Pada segmen 1 Jalan Mandurejo tersedia jalur pejalan kaki dengan lebar jalur pejalan kaki pada sisi utara adalah 6,1 meter dan 2,1 meter. Sedangkan sisi selatan adalah 3,1 meter. Lebar tersebut sesuai dengan standar Peraturan Menteri Pekerjaan Umum dan Perumahan Rakyat No. 03/PRT/M/2014 yang menyatakan jalur pejalan kaki pada jalan kolektor memiliki lebar minimal 1,2 meter. Pada sisi selatan, kondisi jalur pejalan kaki banyak yang rusak. Kerusakan berupa material keramik yang pecah. Selain mudah pecah, keramik juga terasa licin dan membahayakan pengguna ketika hujan. Sedangkan pada sisi utara terdapat beberapa titik dengan permukaan perkerasan yang tidak rata. Pemeliharaan perkerasan pada kedua sisi belum baik karena masih terdapat kerusakan. Kondisi jalur pejalan kaki yang kurang baik dapat mengurangi kenyamanan pengguna sehingga perlu dipelihara dan dijaga kualitasnya. Kondisi dan kualitas jalur pejalan kaki pada segmen 1 Jalan Mandurejo dapat dilihat dalam **Gambar 4.1** dan **Gambar 4.2** berikut.

Peta Kondisi Jalur Pejalan Kaki Segmen 1 Jalan Mandurejo

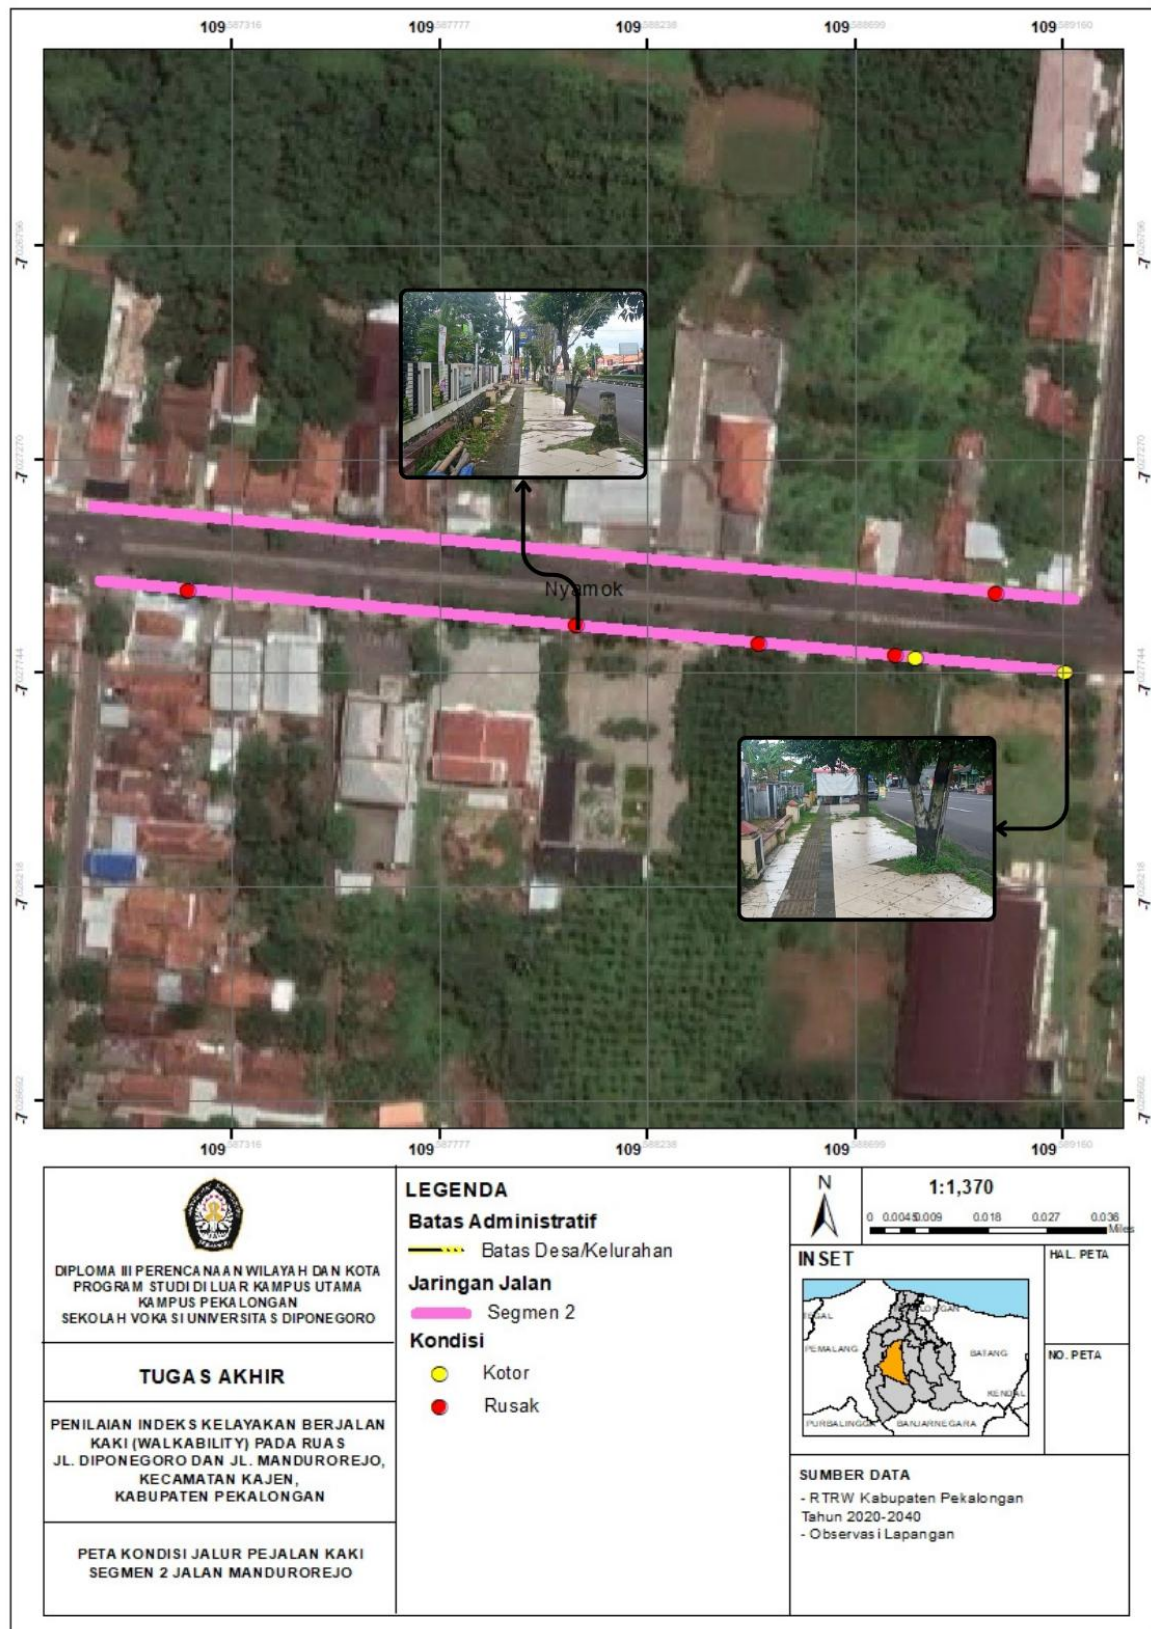
Gambar 4. 4

Segmen 2 memiliki jalur pejalan kaki dengan lebar 3,1 meter pada sisi utara dan 2,9 meter pada sisi selatan. Lebar tersebut sudah sesuai standar bagi jalur pejalan kaki di jalan kolektor, yaitu minimal memiliki lebar 1,2 meter. Jalur pejalan kaki pada segmen 2 Jalan Mandurejo jika ditinjau berdasarkan pemeliharaan, kualitas perkerasan, serta kebersihan masih memiliki banyak kekurangan. Baik pada sisi utara maupun selatan masih terdapat perkerasan yang pecah dan kotor. Kerusakan lebih banyak terdapat pada sisi selatan dibandingkan dengan sisi utara. Kerusakan tersebut berupa keramik yang pecah akibat terkena akar pohon.

Material keramik pada kedua sisi selain mudah pecah juga mengakibatkan licin ketika hujan turun. Keramik juga dapat terlihat kotor akibat jejak pejalan kaki setelah selesai hujan. Kondisi jalur pejalan kaki yang kotor juga diakibatkan adanya rumput liar. Kerusakan dan rumput liar yang terdapat pada alur pejalan kaki segmen 2 menandakan pemeliharaan dan kualitas jalur pejalan kaki masih kurang baik. Pemeliharaan dan kualitas yang kurang baik dapat merugikan pengguna jika tidak ada penanganan lebih lanjut. Kondisi dan kualitas jalur pejalan kaki pada segmen 2 Jalan Mandurejo yang rusak dan kotor dapat lebih jelas dilihat dalam **Gambar 4.3** dan **Gambar 4.4** berikut.

Peta Kondisi Jalur Pejalan Kaki Segmen 2 Jalan Mandurejo

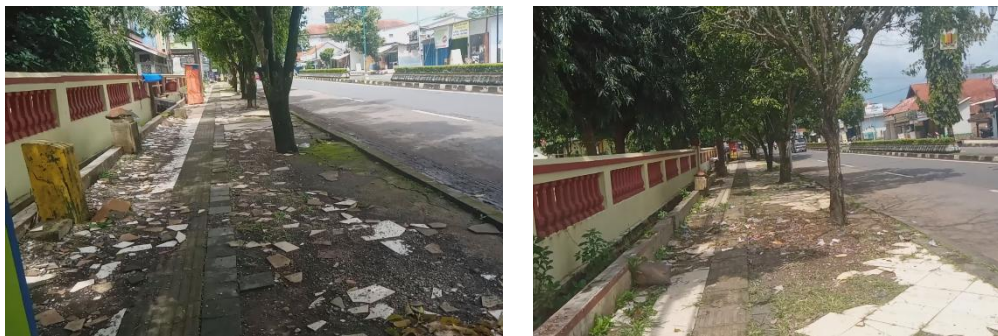
**Gambar 4. 5**

Kondisi jalur pejalan kaki pada segmen 3 Jalan Mandurejo tidak jauh berbeda dengan segmen sebelumnya. Masih terdapat kerusakan dan kondisi yang kotor baik pada sisi utara maupun selatan. Titik kerusakan pada segmen 3 lebih banyak dan lebih parah dibandingkan dengan segmen lain. Kerusakan tersebut berupa material keramik yang pecah dan hancur. Selain keramik yang hancur, kebersihan pada jalur pejalan kaki juga masih buruk karena masih terdapat banyak sampah plastik hingga daun. Keramik dengan tingkat kehancuran terparah dan kondisi yang kotor terletak pada jalur pejalan kaki di depan SMA N 1 Kajen. Pemeliharaan jalur pejalan kaki pada segmen 3 masih buruk karena masih terdapat kerusakan dan kurang bersih. Kondisi dan kualitas jalur pejalan kaki pada segmen 2 Jalan Mandurejo yang rusak dan kotor dapat lebih jelas dilihat dalam **Gambar 4.5** dan **Gambar 4.6** berikut.

**Kondisi dan Kualitas Jalur Pejalan Kaki Segmen 3 Jalan Mandurejo**

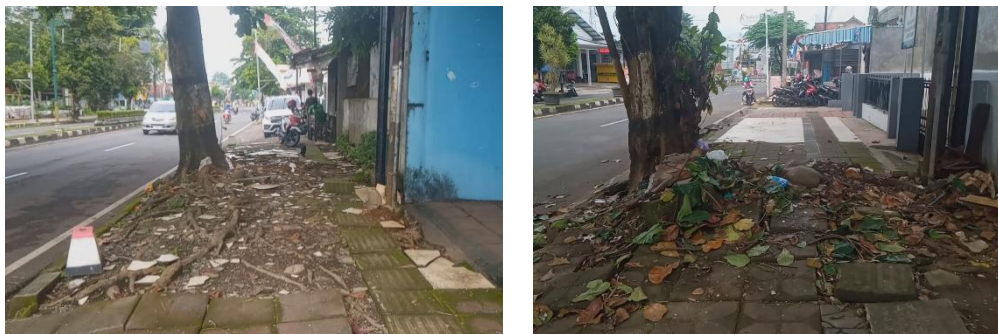
**Gambar 4. 7**

Jalur pejalan kaki pada segmen 4 juga masih memiliki kekurangan dari segi ketersediaan dan kondisi jalur pejalan kaki baik dalam bentuk kualitas, perawatan, maupun kebersihannya. Pada sisi utara dan selatan segmen 4 memiliki permasalahan yang sama dengan segmen sebelumnya, yaitu terkait kerusakan dan kebersihan. Kerusakan pada sisi utara dan selatan berupa ubin yang pecah dan hancur diakibatkan oleh akar pohon. Ubin juga licin jika pejalan kaki melewatinya ketika hujan. Jalur pejalan kaki juga masih terlihat kurang terawat dan kotor karena masih banyak rumput liar dan reruntuhan daun. Kondisi dan kualitas jalur pejalan kaki segmen 4 masih kurang bagus karena masih terdapat kerusakan dan kurang bersih pada beberapa titik. Untuk lebih jelas mengenai kondisi dan kualitas jalur pejalan kaki segmen 4 yang masih banyak kerusakan dan kotor dapat dilihat dalam **Gambar 4.7** dan **Gambar 4.8** berikut.

**Kondisi dan Kualitas Jalur Pejalan Kaki Segmen 4 Jalan Mandurejo**

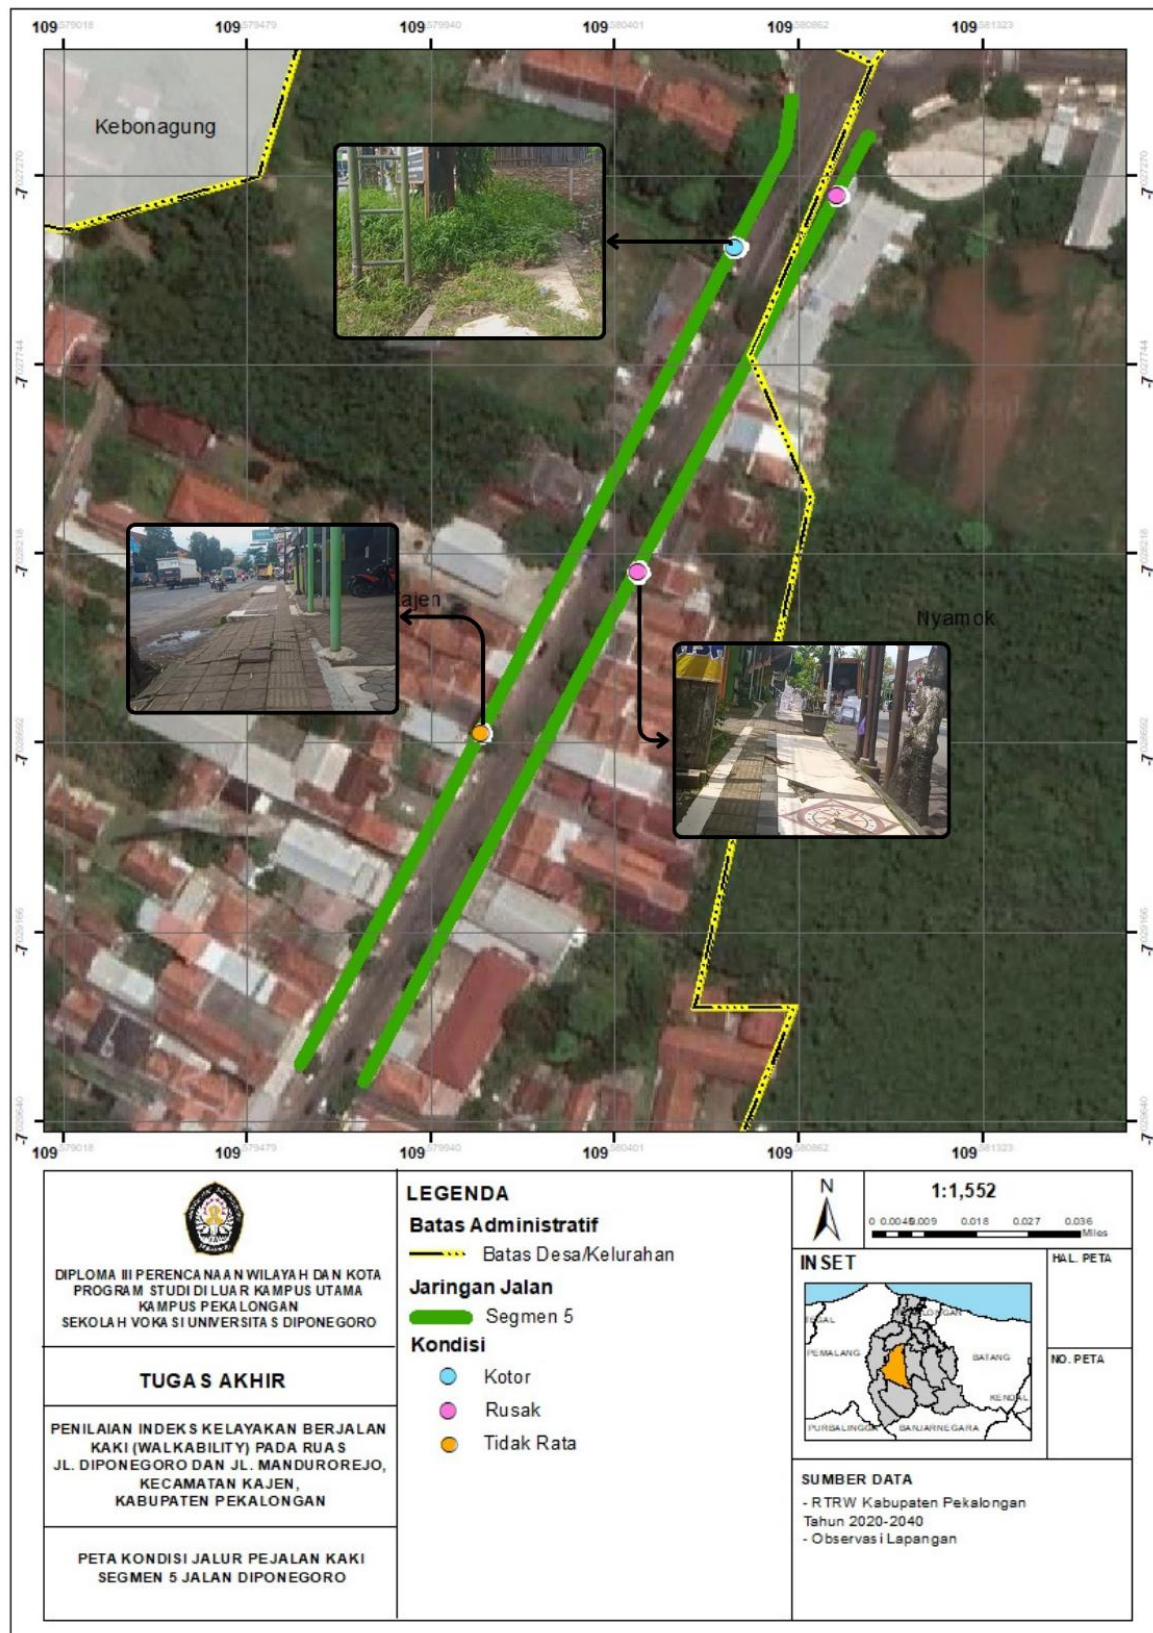
Gambar 4. 10

Walaupun sudah tersedia jalur pejalan kaki, jika ditinjau dari segi perawatan, kualitas perkerasan, serta kebersihan masih terdapat beberapa kekurangan. Kekurangan dalam kondisi dan kualitas jalur pejalan kaki segmen 5 berupa ubin yang tidak rata, kerusakan, dan kotorannya perkerasan jalur pejalan kaki. Kerusakan perkerasan ditunjukkan dengan adanya keramik yang hancur dan pecah. Selain mudah pecah, perkerasan dengan bahan keramik juga menyebabkan jalur pejalan kaki menjadi licin ketika hujan. Beberapa perkerasan dengan bahan ubin juga terlihat mencuat dan tidak rata. Terdapat pula jalur pejalan kaki yang kurang kebersihannya karena terdapat banyak rumput liar. Rumput liar tersebut cukup lebat hingga menyebabkan pengguna tidak bisa melewati jalur pejalan kaki. Kondisi dan kualitas jalur pejalan kaki pada segmen 5 dapat lebih jelas dilihat dalam **Gambar 4.9** dan **Gambar 4.10** berikut.

Peta Kondisi Jalur Pejalan Kaki Segmen 5 Jalan Diponegoro

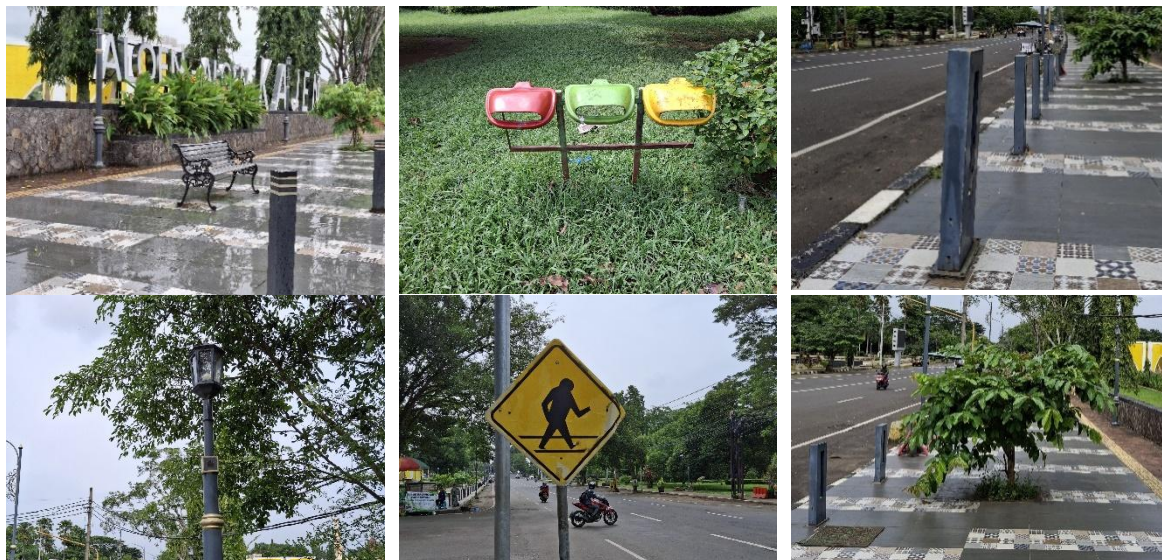
Sumber: Observasi Lapangan  
**Gambar 4. 13**

Fasilitas pendukung yang terdapat pada segmen 1 dapat meningkatkan daya tarik dan kenyamanan bagi pengguna dan pengunjung. Penempatan fasilitas pendukung pada segmen 1 tidak mengganggu ruang bergerak efektif pejalan kaki sehingga tidak mengurangi kenyamanan pejalan kaki. Ketersediaan dan kondisi fasilitas pendukung pejalan kaki pada segmen 1 dapat dilihat lebih jelas dalam **Gambar 4.13** dan **Gambar 4.14** berikut.

#### Ketersediaan Fasilitas Pendukung Pejalan Kaki Segmen 1 Jalan Mandurejo

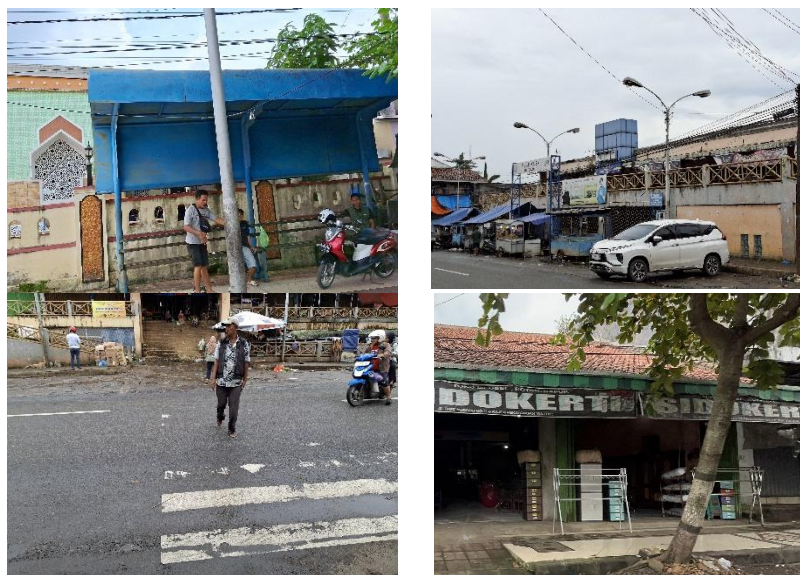
**Gambar 4. 23**

Lampu jalan yang tersedia masih berfungsi dengan baik sehingga area sekitar pasar tidak gelap saat malam hari. Tersedia dua *zebra cross* pada segmen ini, yaitu di depan pasar dan SMP Negeri 1 Kaje. Walaupun markanya sudah sedikit pudar, namun dengan adanya fasilitas penyeberangan tersebut pengguna dapat menyeberang jalan dengan lebih aman. Pohon yang tersedia pada segmen ini juga dapat melindungi pengguna dari terik sinar matahari. Ketersediaan dan kondisi fasilitas pendukung pejalan kaki berupa halte, marka, lampu jalan, dan peneduh pada segmen 6 dapat dilihat lebih jelas dalam **Gambar 4.23** dan **Gambar 4.24** berikut.

**Ketersediaan Fasilitas Pendukung Pejalan Kaki Segmen 6 Jalan Diponegoro**

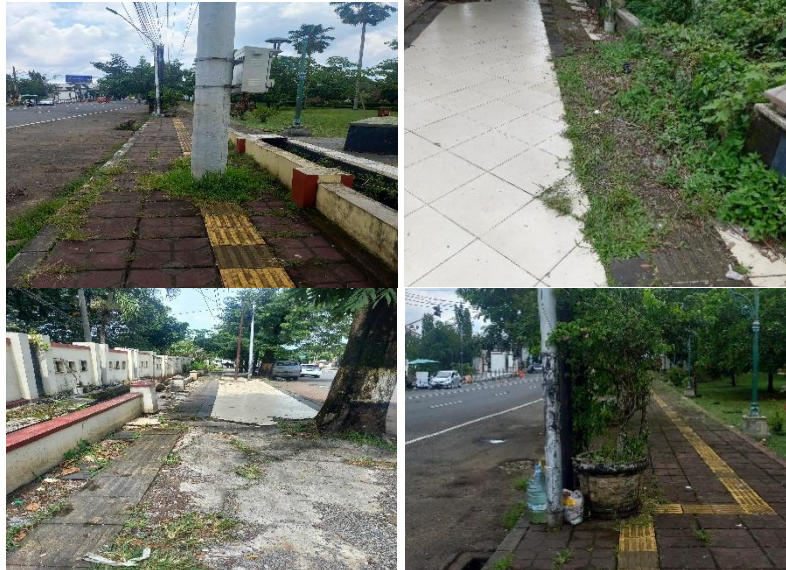
**Gambar 4. 25**

Jalur pejalan kaki pada segmen satu yang letaknya di sekitar Alun-alun Kajen telah dilengkapi infrastruktur penunjang pejalan kaki berkebutuhan khusus berupa ubin khusus pengarah berwarna kuning. Walaupun sudah tersedia sepanjang segmen 1, namun tidak semua ubin memiliki kondisi yang baik. Masih terdapat banyak ubin yang memiliki kondisi buruk dan rusak. Ubin khusus juga banyak yang kotor dan tertutupi rumput. Bahkan, terdapat ubin yang penempatannya kurang tepat karena terhalang tiang listrik atau pot. Selengkapny dapat dilihat dalam **Gambar 4.25** mengenai kondisi ubin khusus serta **Gambar 4.26** mengenai peta persebaran fasilitas pejalan kaki berkebutuhan khusus berikut.

**Kondisi Ubin Khusus Pejalan Kaki Berkebutuhan Khusus Segmen 1**

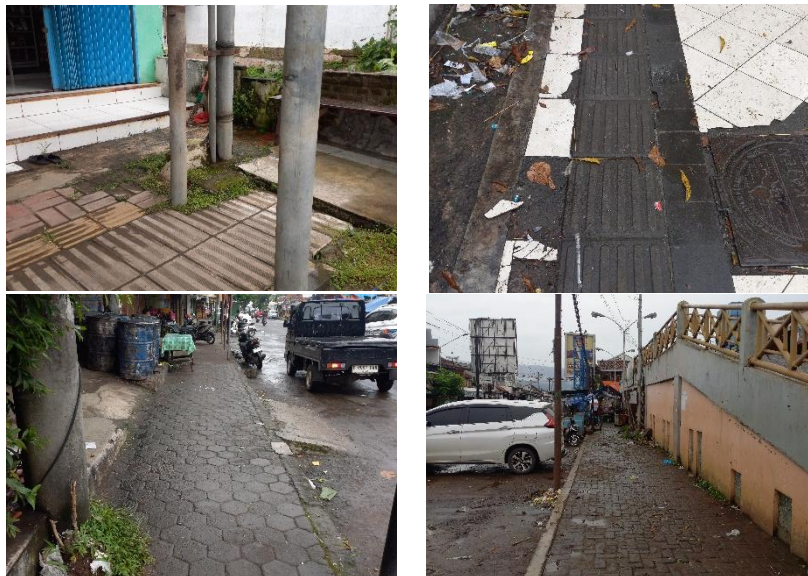
**Gambar 4. 35**

Ubin pengarah yang tersedia di sebagian segmen 6 masih memiliki kekurangan seperti segmen lainnya, yaitu ubin yang kondisinya buruk, kotor, dan penempatannya yang kurang tepat. Ubin terlihat kotor karena terdapat rumput dan lumut hingga warna ubin berubah tidak kuning lagi. Ubin juga terhalangi oleh tiang listrik menjadikan penempatannya tidak tepat karena tidak dapat berfungsi dengan semestinya. Berikut merupakan **Gambar 4.35** dan **Gambar 4.36** terkait kondisi dan ketersediaan fasilitas pembantu bagi pejalan kaki dengan kebutuhan khusus segmen 6.

**Kondisi Ubin Khusus Pejalan Kaki Berkebutuhan Khusus Segmen 6**

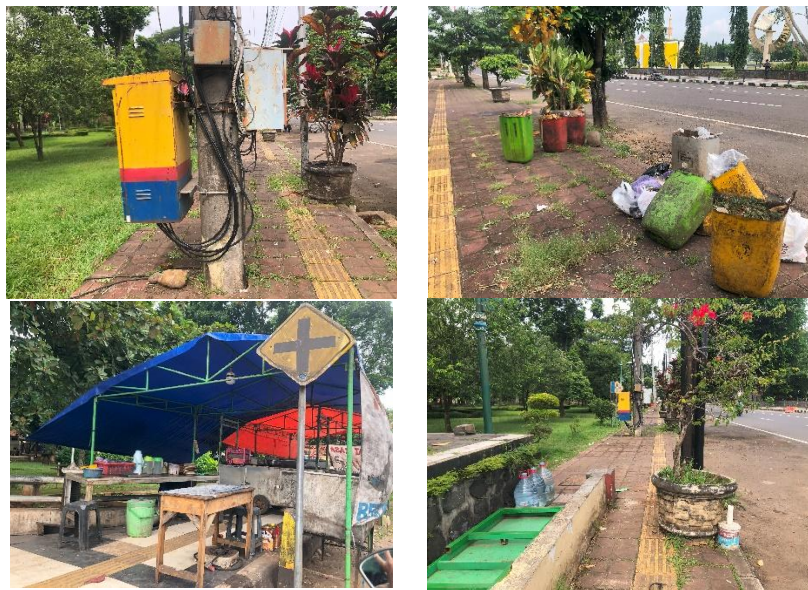
**Gambar 4. 37**

Benda yang menghalangi pejalan kaki pada segmen 1 baik sisi utara maupun selatan dibedakan menjadi dua jenis, yaitu penghalang permanen dan sementara. Penghalang permanen tersedia dalam bentuk tiang listrik, pot permanen, pohon peneduh berukuran besar, dan tempat sampah. Untuk penghalang sementara berupa lapak jualan pedagang yang tidak setiap waktu berada di jalur pejalan kaki. Penghalang yang terdapat pada segmen 1 baik permanen maupun sementara menyebabkan ruang bergerak efektif bagi pejalan kaki menyempit menjadi kurang dari 1 meter. Berikut merupakan **Gambar 4.37** dan **Gambar 4.38** untuk lebih jelasnya terkait penghalang yang terdapat pada segmen 1.

**Penghalang Segmen 1**

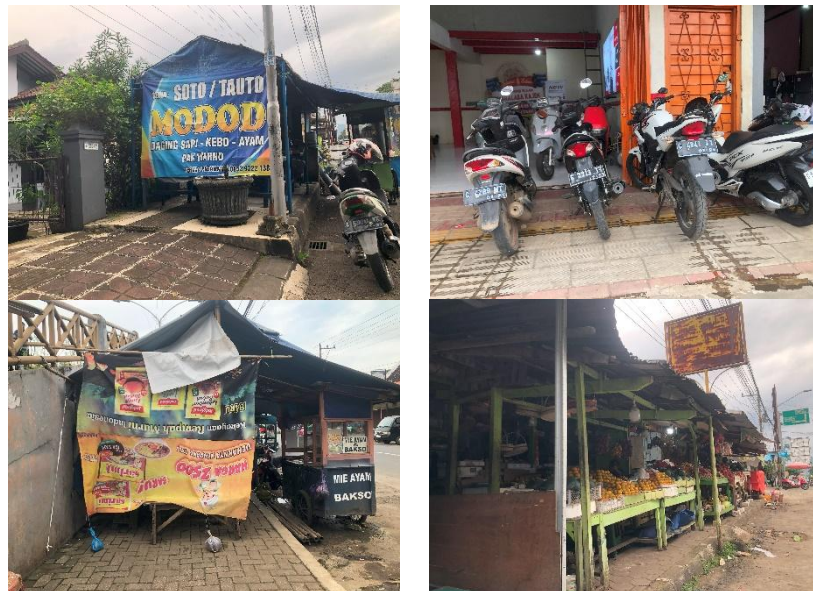
**Gambar 4. 47**  
**Penghalang Segmen 6**

Penghalang segmen 6 sama dengan segmen lain yang dibedakan menjadi dua jenis, yaitu penghalang permanen dan penghalang sementara. Penghalang permanen pada segmen ini tersedia dalam rupa halte, pohon peneduh, pot permanen, dan tiang listrik. Sedangkan penghalang sementara tersedia dalam rupa parkir liar dan lapak jualan pedagang. Penghalang pada segmen ini menutupi jalur pejalan kaki hingga lebar efektif bagi pengguna kurang dari 1 meter. Penghalang yang menutupi jalur pejalan kaki hingga pengguna harus berjalan di jalan adalah lapak pedagang. Lapak pedagang yang menutupi keseluruhan jalur pejalan kaki terdapat di depan Pasar Induk Kajen. Untuk lebih jelasnya mengenai penghalang bagi pengguna pada segmen 6 dapat dilihat dalam **Gambar 4.47** dan **Gambar 4.48** berikut.

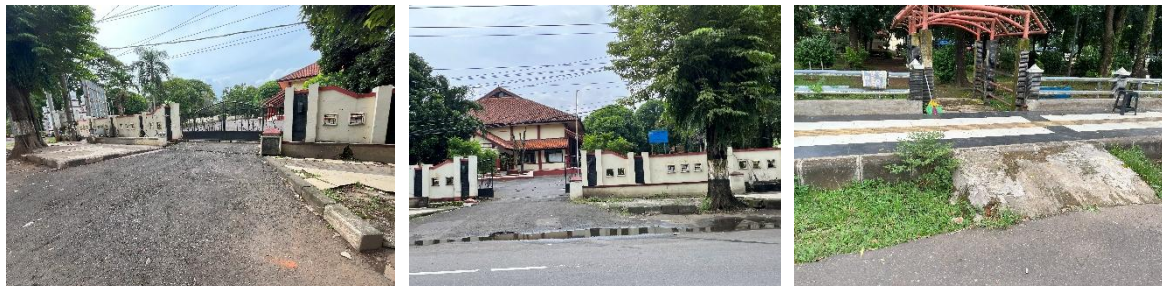
Sumber: Observasi Lapangan  
**Gambar 4. 59**

Konflik dengan kendaraan bermotor yang menggunakan pejalan kaki pada segmen 1 masih bisa terjadi walaupun sudah terdapat pembatas berupa kereb yang membuat trotoar lebih tinggi daripada jalan. Motor masih dapat naik dan parkir di jalur pejalan kaki karena tidak ada pembatas lain seperti jalur hijau, pagar, ataupun bolar. Adanya kendaraan motor yang dapat naik dan parkir di jalur pejalan kaki dapat memungkinkan pejalan kaki untuk terserempet. Berikut merupakan **Gambar 4.34** dan **Gambar 4.35** mengenai konflik pejalan kaki dengan moda transportasi lain pada segmen 1 Jalan Mandurejo.

##### Konflik Pejalan Kaki dengan Moda Transportasi Lain Segmen 1

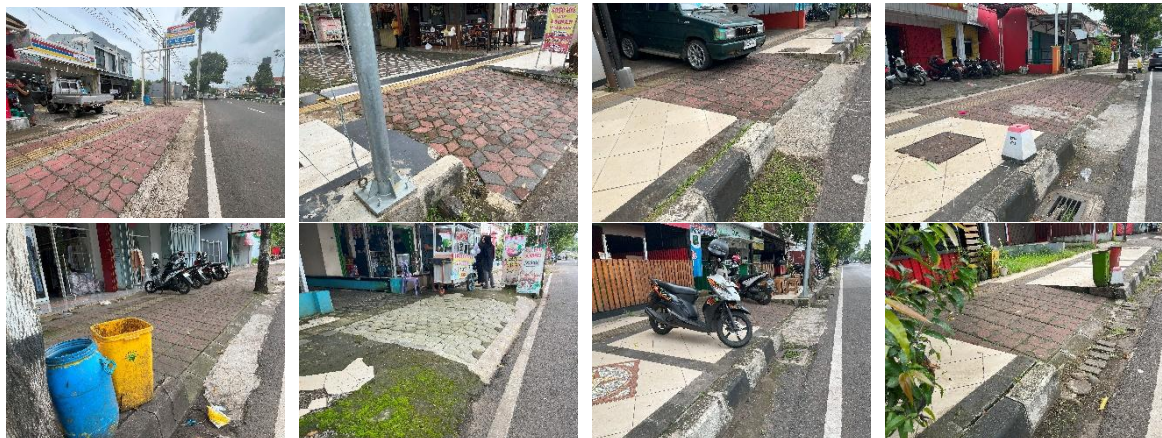
Sumber: Observasi Lapangan  
**Gambar 4. 61**

Konflik lain yang terdapat pada segmen 2 adalah konflik antara pejalan kaki dengan kendaraan yang mengambil hak pejalan kaki. Hal tersebut bisa terjadi karena terdapat akses menuju bangunan di sekitar jalur pejalan kaki sehingga motor dapat naik dan melewati ataupun parkir di jalur pejalan kaki. Pembatas untuk mencegah pejalan kaki terserempet kendaraan bermotor pada segmen 2 berupa kereb yang membuat jalur pejalan kaki lebih tinggi dari jalan. Berikut merupakan **Gambar 4.37** dan **Gambar 4.38** mengenai konflik pejalan kaki dengan moda transportasi lain pada segmen 2 Jalan Mandurorejo.

### Konflik Pejalan Kaki dengan Moda Transportasi Lain Segmen 2

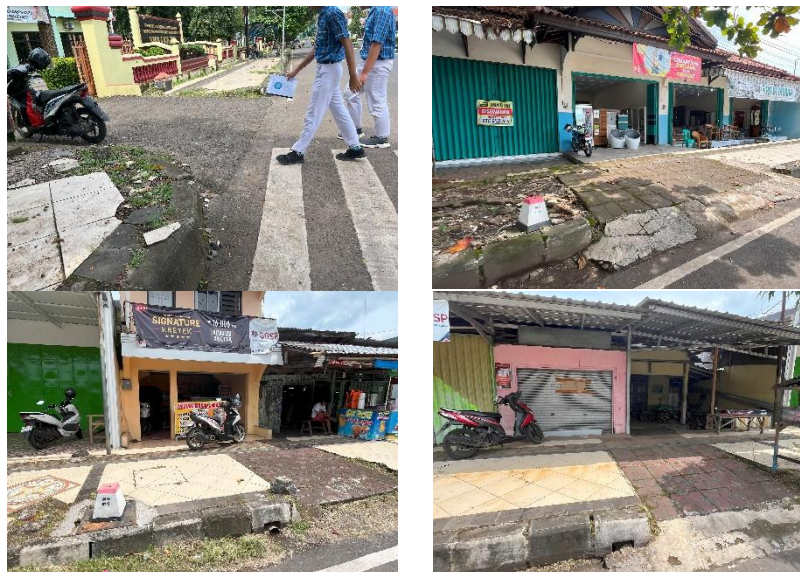
Konflik pejalan kaki dengan moda transportasi lain seperti terserempet kendaraan atau kendaraan bermotor mengambil hak pejalan kaki juga dapat terjadi jika terdapat banyak akses keluar masuk kendaraan menuju bangunan/persil. Konflik tersebut juga dapat terjadi jika tidak tersedia pembatas antara jalan dengan jalur pejalan kaki. Pada segmen 3 terdapat pembatas berupa kereb yang membuat jalur pejalan kaki lebih tinggi daripada jalan. Sayangnya jalur pejalan kaki masih dapat digunakan kendaraan untuk melintas dan parkir. Konflik pejalan kaki dengan akses bangunan dan moda transportasi lain pada segmen 3 dapat lebih jelas dilihat dalam **Gambar 4.39** dan **Gambar 4.40** berikut.

**Konflik Pejalan Kaki dengan Moda Transportasi Lain Segmen 3**

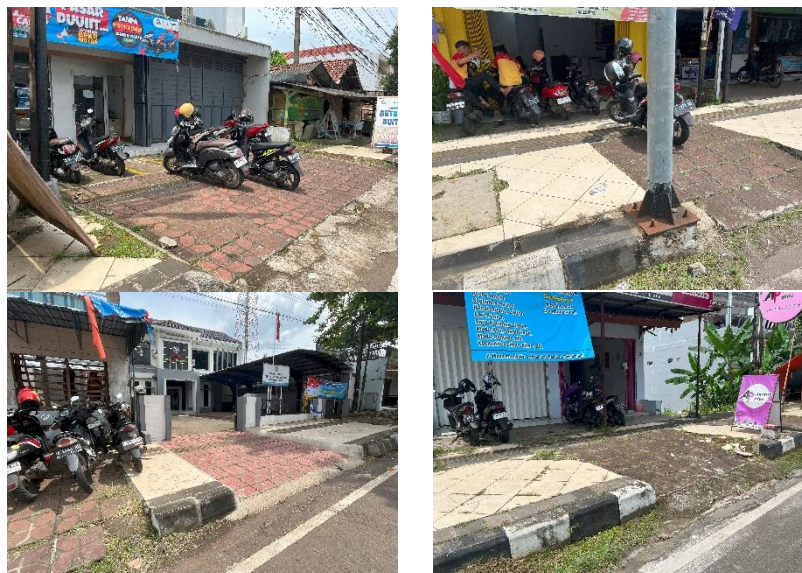
Sumber: Observasi Lapangan  
**Gambar 4. 65**

Konflik berupa kemungkinan pejalan kaki untuk terserempet dan hak pejalan kaki diambil oleh kendaraan parkir juga terjadi pada segmen 4. Hal tersebut dapat terjadi karena banyak terdapat akses masuk kendaraan menuju bangunan dan pembatas antara lalu lintas dengan jalur pejalan kaki hanya berupa kereb yang membuat jalur pejalan kaki lebih tinggi dibandingkan jalan raya. Kendaraan bermotor masih dengan mudah melintasi dan menggunakan jalur pejalan kaki menjadi tempat parkir. Berikut merupakan **Gambar 4.41** dan **Gambar 4.40** mengenai kondisi dan sebaran titik konflik pejalan kaki dengan moda transportasi lain pada segmen 4 Jalan Mandurorejo.

**Konflik Pejalan Kaki dengan Moda Transportasi Lain Segmen 4**

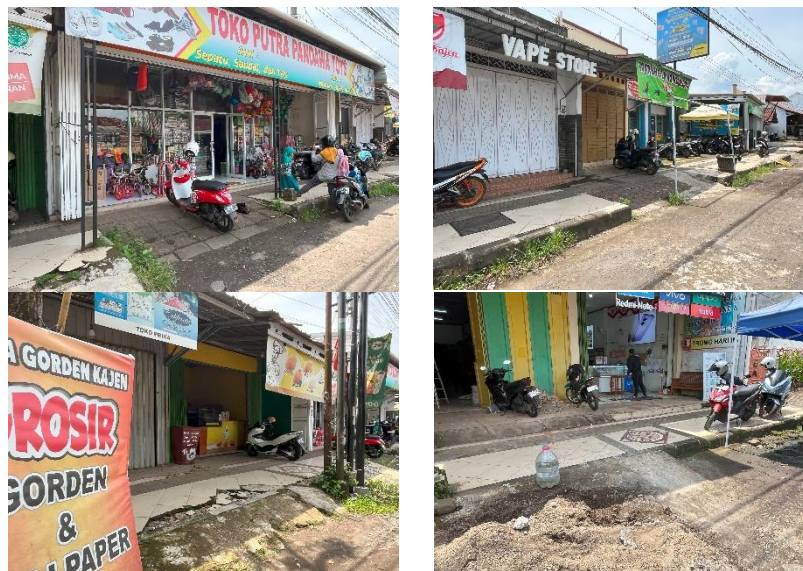
Jumlah akses keluar masuk kendaraan yang cukup banyak dapat memudahkan kendaraan bermotor untuk melewati dan parkir pada jalur pejalan kaki. Hal tersebut memungkinkan pejalan kaki untuk terserempet karena haknya telah diambil. Pembatas antara jalur pejalan kaki dengan jalan pada segmen ini hanya berupa kereb yang menjadikan jalur pejalan kaki sedikit lebih tinggi dibandingkan jalan. Namun, tidak terdapat pembatas lain seperti jalur hijau, pagar, atau bolar sehingga kesempatan kendaraan bermotor untuk membahayakan dan mengambil hak pejalan kaki semakin besar. Kondisi dan titik sebaran konflik pejalan kaki dengan akses keluar masuk kendaraan dan kendaraan yang mengambil hak pejalan kaki dapat dilihat dalam **Gambar 4.43** dan **Gambar 4.44** berikut.

**Konflik Pejalan Kaki dengan Moda Transportasi Lain Segmen 5**
