BAB IV

HASIL/ PEMBAHASAN

4.1 Objek Penelitian

Objek penelitian dalam studi ini adalah **Rumah Susun Kejaksanaan Tinggi** yang berlokasi di Jl. Mucharom I No.14, Kelurahan Kedungmundu, Kecamatan Tembalang, Kota Semarang, Jawa Tengah 50273. Bangunan ini berada pada kawasan permukiman dengan tingkat kepadatan sedang hingga tinggi, yang didominasi oleh hunian tapak dan fasilitas pendukung lingkungan. Secara klimatologis, Kota Semarang beriklim tropis dengan intensitas penyinaran matahari yang relatif tinggi sepanjang tahun. Kondisi tersebut menjadikan aspek pencahayaan alami sebagai faktor penting dalam perancangan dan evaluasi bangunan hunian vertikal. Oleh karena itu, Rumah Susun Kejaksanaan Tinggi dipilih sebagai objek penelitian untuk menganalisis performa pencahayaan alami berdasarkan kondisi eksisting.

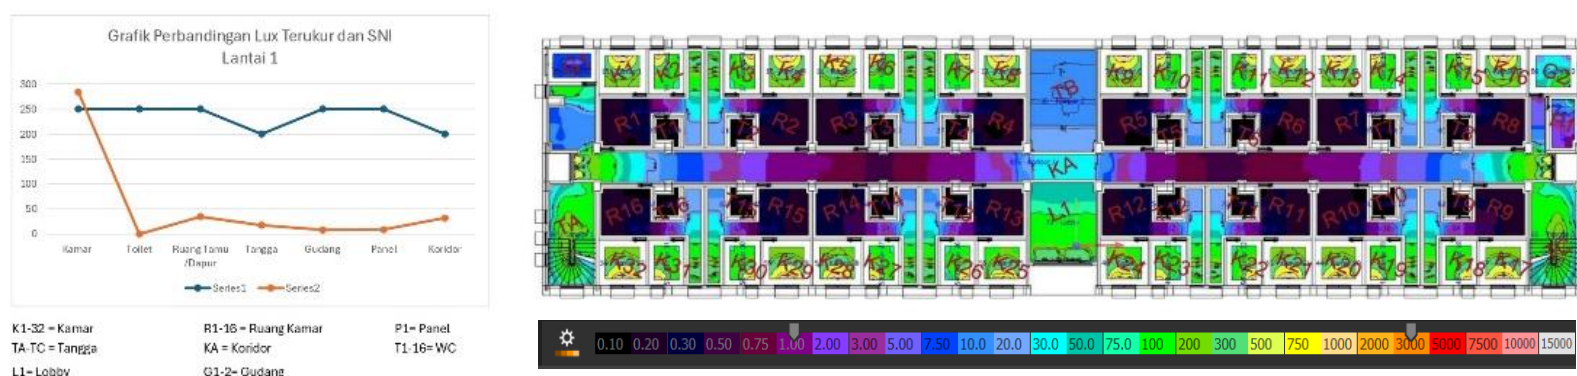
Gambar 2 Analisis Lux Lantai 1

Berdasarkan hasil analisis pada Lantai 1, diketahui bahwa sebagian besar ruang belum memenuhi standar iluminansi yang dipersyaratkan. Dari total 32 ruang kamar tidur dengan standar 250 lux, seluruhnya dinyatakan memenuhi standar pencahayaan. Hal ini menunjukkan bahwa bukaan dan orientasi ruang tidur relatif mampu mendukung pencahayaan alami secara optimal. Namun demikian, kondisi berbeda ditemukan pada ruang lainnya seperti toilet, ruang tamu/dapur, tangga, gudang, ruang panel, dan koridor yang mayoritas tidak mencapai nilai standar. Kondisi ini mengindikasikan bahwa distribusi cahaya alami pada area servis dan sirkulasi masih belum merata dan memerlukan perbaikan desain.

Sebanyak 16 ruang toilet dengan standar 250 lux dinyatakan tidak memenuhi standar karena nilai iluminansi berada di bawah batas minimum. Ruang tamu/dapur yang berjumlah 16 ruang dengan standar yang sama juga tidak memenuhi ketentuan. Seluruh unit tangga sebanyak 3 unit dengan standar 200 lux tidak mencapai nilai yang dipersyaratkan, sehingga berpotensi menurunkan kenyamanan dan keselamatan visual pengguna. Gudang sebanyak 2 ruang dan ruang panel sebanyak 1 ruang dengan standar 250 lux juga belum memenuhi standar. Koridor sebagai ruang sirkulasi utama dengan standar 200 lux turut dinyatakan tidak memenuhi, sehingga secara keseluruhan Lantai 1 masih membutuhkan optimalisasi pencahayaan alami.

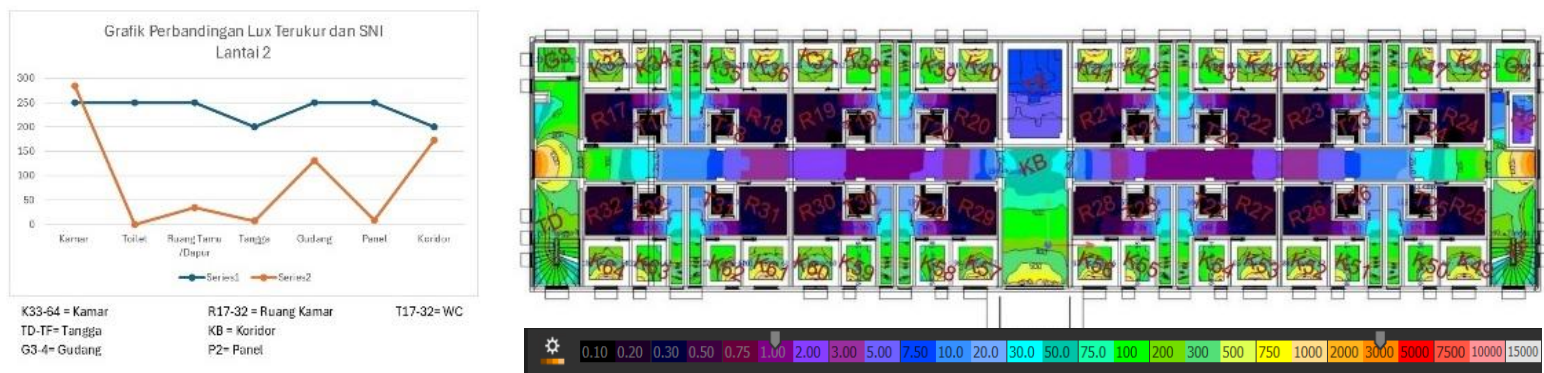
Gambar 3 Analisis Lux Lantai 2

Hasil analisis pada Lantai 2 menunjukkan pola yang hampir serupa dengan Lantai 1, di mana ruang kamar tidur menjadi satu-satunya fungsi ruang yang konsisten memenuhi standar. Sebanyak 32 ruang kamar tidur dengan standar 250 lux dinyatakan memenuhi ketentuan iluminansi. Hal ini menunjukkan bahwa konfigurasi bukaan pada ruang hunian relatif efektif dalam memaksimalkan masuknya cahaya alami. Akan tetapi, sebagian besar ruang dengan fungsi servis dan pendukung belum memenuhi standar yang telah ditetapkan. Kondisi tersebut menandakan bahwa distribusi cahaya masih terpusat pada area tertentu dan belum merata ke seluruh bagian lantai.

Sebanyak 16 ruang toilet dan 16 ruang tamu/dapur dengan standar 250 lux dinyatakan tidak memenuhi standar. Pada area tangga yang berjumlah 3 unit dengan standar 200 lux, hanya 1 unit yang memenuhi, sedangkan 2 unit lainnya masih berada di bawah nilai minimum. Gudang sebanyak 3 ruang serta ruang panel sebanyak 1 ruang dengan standar 250 lux juga tidak memenuhi ketentuan. Koridor dengan standar 200 lux dinyatakan tidak memenuhi karena tingkat pencahayaan rata-rata masih rendah. Secara keseluruhan, Lantai 2 menunjukkan kebutuhan peningkatan pencahayaan terutama pada ruang servis dan sirkulasi vertikal.

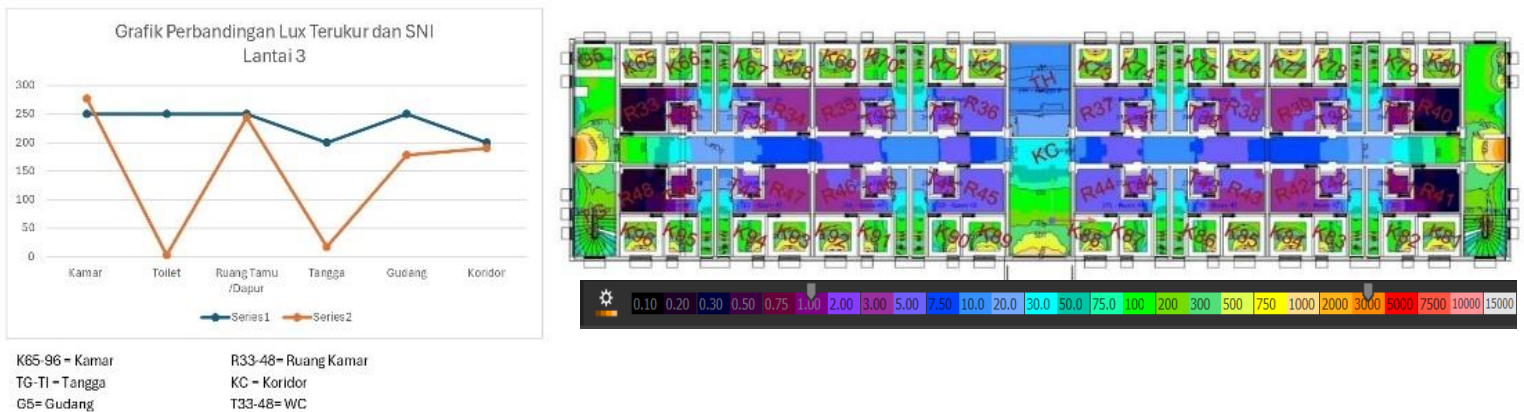
Gambar 4 Analisis Lux Lantai 3

Pada Lantai 3, hasil analisis menunjukkan bahwa kamar tidur tetap menjadi ruang yang memenuhi standar pencahayaan. Sebanyak 32 ruang kamar tidur dengan standar 200 lux dinyatakan memenuhi nilai minimum iluminansi. Penurunan standar dari 250 lux menjadi 200 lux pada lantai ini tetap mampu dipenuhi oleh ruang hunian secara konsisten. Hal ini mengindikasikan bahwa akses cahaya alami pada ruang tidur masih cukup optimal. Namun demikian, ruang-ruang lainnya masih menunjukkan tingkat pencahayaan yang belum memenuhi standar.

Sebanyak 16 ruang toilet dan 16 ruang tamu/dapur dengan standar 250 lux dinyatakan tidak memenuhi ketentuan iluminansi. Pada area tangga yang berjumlah 3 unit dengan standar 250 lux, hanya 1 unit yang memenuhi standar, sedangkan 2 unit lainnya tidak mencapai nilai minimum. Gudang sebanyak 3 ruang dan ruang panel sebanyak 1 ruang dengan standar 250 lux juga tidak memenuhi standar. Koridor dengan standar 200 lux dinyatakan tidak memenuhi karena tingkat iluminansi yang masih rendah. Dengan demikian, secara umum Lantai 3 masih memerlukan intervensi desain untuk meningkatkan performa pencahayaan alami, khususnya pada ruang servis dan sirkulasi.

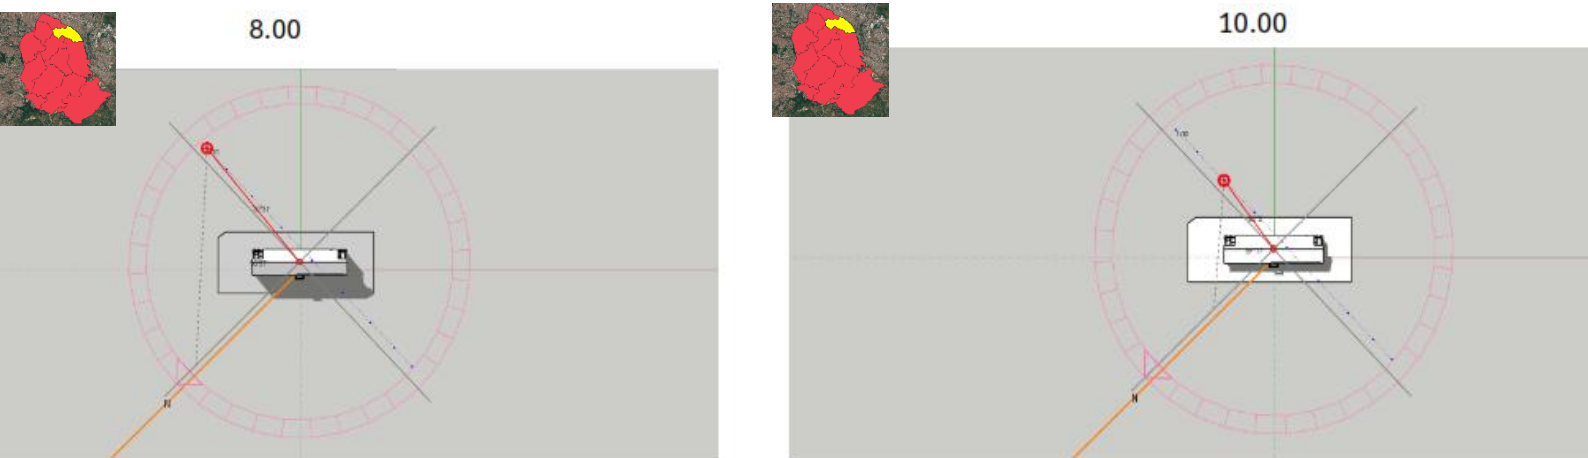
Gambar 5 Bayangan Matahari pukul 08.00-10.00

Pada pukul 08.00–10.00, posisi matahari berada di sisi timur hingga timur laut bangunan. Bayangan bangunan memanjang ke arah barat hingga barat daya dengan panjang yang relatif besar karena sudut elevasi matahari masih rendah. Pada kondisi ini, fasad yang menghadap ke arah barat laut belum menerima paparan sinar matahari secara langsung. Ruang-ruang pada sisi timur cenderung menerima cahaya alami lebih optimal pada periode pagi hari. Sementara itu, ruang pada sisi barat laut masih berada dalam kondisi teduh sehingga tingkat iluminansinya relatif lebih rendah.

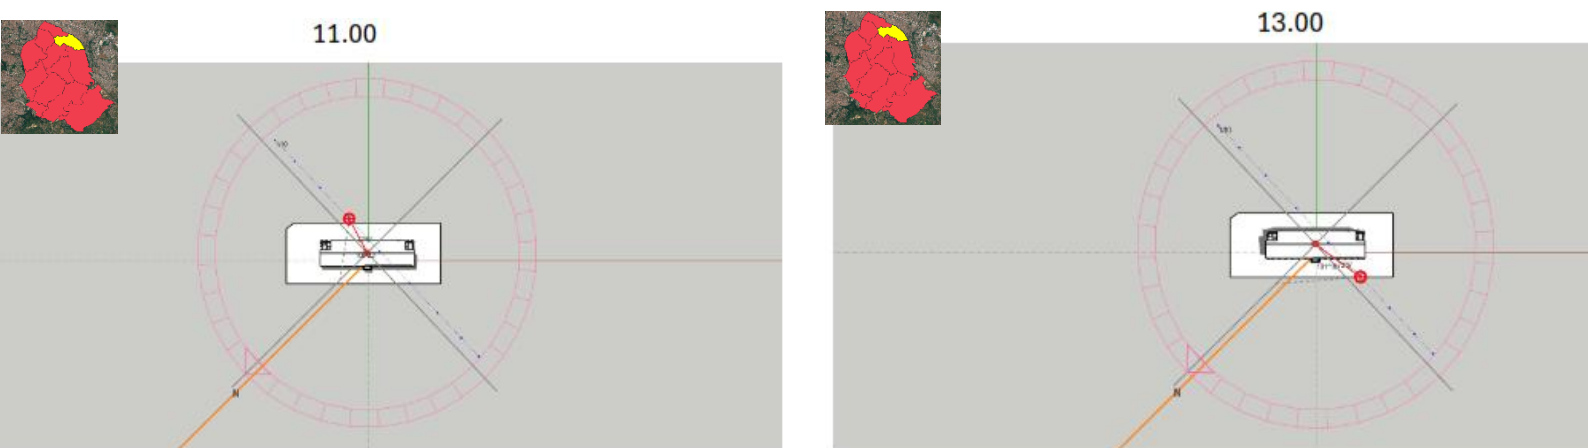
Gambar 6 Bayangan Matahari pukul 11.00-13.00

Memasuki pukul 11.00–13.00, posisi matahari bergerak mendekati titik tertinggi (kulminasi), sehingga sudut elevasi meningkat dan panjang bayangan menjadi lebih pendek. Pada periode ini, sebagian besar atap dan area sekitar bangunan menerima paparan cahaya matahari secara lebih merata. Fasad bangunan mulai mendapatkan distribusi cahaya yang lebih seimbang dibandingkan pagi hari. Intensitas cahaya alami pada ruang dalam cenderung meningkat karena sudut datang cahaya lebih tegak. Kondisi ini merupakan periode dengan potensi pencahayaan alami paling optimal dalam satu hari.

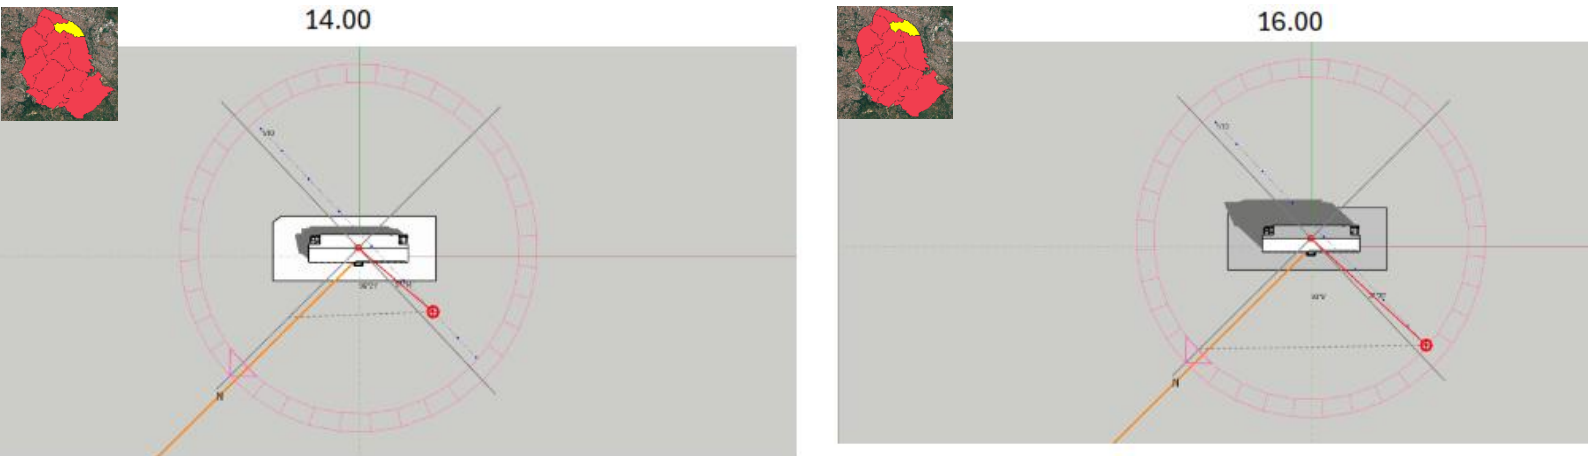
Gambar 7 Bayangan Matahari pukul 14-16.00

Pada pukul 14.00–16.00, matahari bergerak ke arah barat hingga barat laut sesuai dengan orientasi utama bangunan. Bayangan bangunan kembali memanjang, namun dengan arah berlawanan dibandingkan pagi hari, yaitu ke sisi timur dan tenggara. Fasad barat laut menerima paparan sinar matahari langsung dengan intensitas yang cukup tinggi, terutama pada sore hari. Kondisi ini berpotensi meningkatkan iluminansi pada ruang-ruang yang menghadap barat laut, namun juga dapat menimbulkan risiko silau (glare) dan peningkatan beban panas. Sementara itu, ruang pada sisi timur mulai mengalami penurunan intensitas pencahayaan alami.
