BAB IV PEMBAHASAN DAN PENELITIAN

4.1 Gambaran Umum Kegagalan Sistem dan Pengumpulan Data

4.1.1 Kondisi EVK Seal dan Indikasi Kerusakan

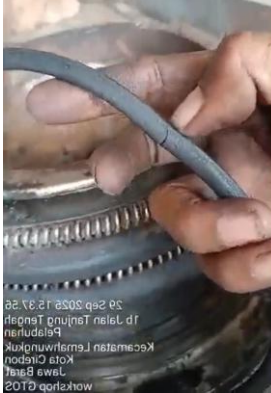
(Sumber : Dokumentasi pribadi)
3.	Kerusakan pada o-ring	Didapatkan o-ring sobek	Terjadi celah kebocoran

<p>Gambar 4. 3 O-ring (Sumber : Dokumentasi pribadi)</p>
4.	Kontaminasi area seal	Terdapat kotoran/debris pada area kerja	Mempercepat keausan seal

2.	Indikasi Fisik & Kerusakan	Saat dibongkar, ditemukan pengerasan material pada bibir <i>seal</i> , komponen <i>O-ring</i> terputus, serta terdapat indikasi <i>overheating</i> pada komponen.	Material	Degradasi termal & keausan material

1. Penggantian Unit Komponen Penyekat
Melakukan penggantian unit *EVK seal* secara utuh serta penggantian seluruh cincin penyekat sekunder (*O-ring*), mengingat material lama telah mengalami pengerasan dan kehilangan sifat elastisitasnya secara permanen.
2. Penggantian Bantalan Tabung Poros
Mengingat hasil pengukuran menunjukkan nilai *clearance* telah melampaui batas toleransi keausan maksimal bantalan *stern tube* sisi luar wajib diganti dengan unit baru untuk mengembalikan stabilitas dan kelurusan titik tumpu poros.

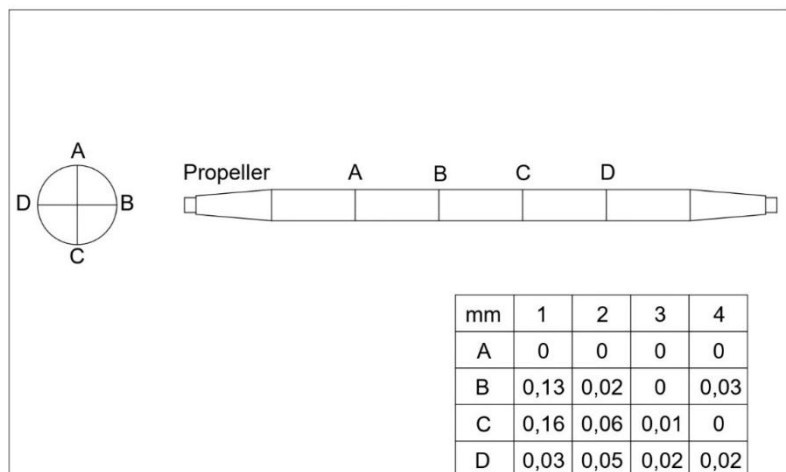
Gambar 4. 5 Kelurusan *shaft*
(Sumber: Dokumentasi Pribadi)

Berdasarkan hasil pengukuran dan inspeksi, parameter kelurusan poros baling-baling terkonfirmasi berada di dalam batas toleransi normal yang diizinkan. Kondisi poros yang stabil ini mengeliminasi hipotesis adanya tekanan mekanis asimetris atau vibrasi berlebih sebagai penyebab kerusakan.

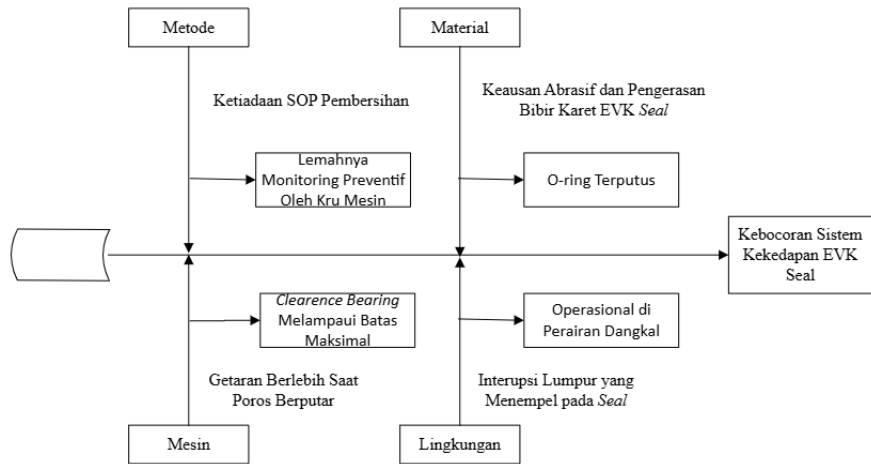
Gambar 4. 3 Diagram fishbone

Kategori	Detail penyebab
Material	Keausan abrasif dan pengerasan (<i>hardening</i>) pada material bibir karet <i>EVK seal</i> .
	Kerusakan fisik berupa terputusnya cincin penyekat sekunder (<i>O-ring</i>).
Mesin	Celah bantalan (<i>clearance bearing</i>) melampaui batas toleransi maksimal BKI.
	Timbulnya getaran berlebih (<i>excessive vibration</i>) pada <i>shaft propeller</i> saat beroperasi.
Lingkungan	Operasional intensif kapal <i>tugboat</i> di area perairan dangkal dan muara sungai.
	Intrusi (masuknya) endapan lumpur dan pasir yang menempel pada area antarmuka <i>seal</i> .
Metode	Ketiadaan instruksi kerja (SOP) untuk pembersihan/ <i>flushing</i> area poros pasca-operasi di perairan dangkal.

Lemahnya pengawasan (*monitoring*) preventif oleh personel karena hanya mengandalkan inspeksi visual reaktif saat terjadi genangan.
