## BAB IV ANALISIS

### 4.1. Identifikasi Kondisi Eksisting

#### 4.1.1. Kondisi dan Kualitas Pejalan Kaki

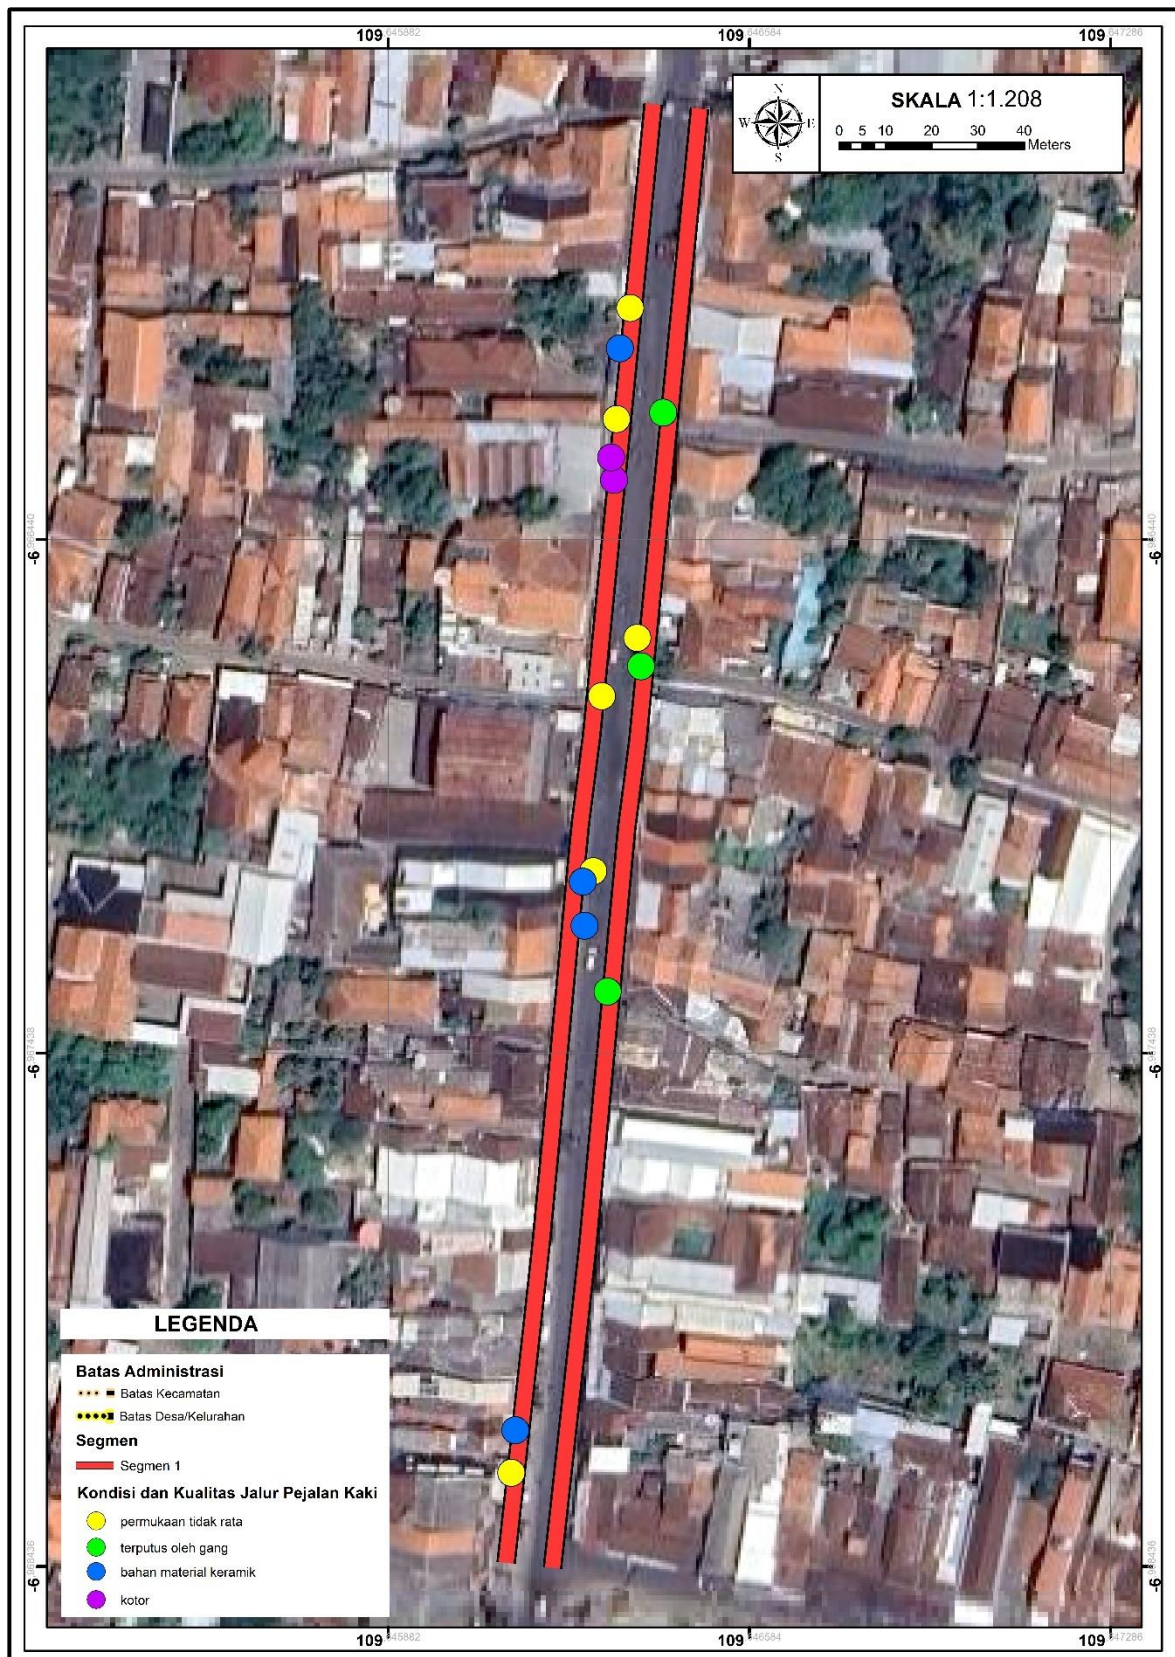
**Gambar 4. 1 Kondisi dan Kualitas Jalur Pejalan Kaki Segmen 1**

| Segmen/Sisi | | Kondisi dan Kualitas Pejalan Kaki pada Jalan Raya Kedungwuni | |
|---|---|---|---|
| Segmen 1 | Sisi Barat | Pemeliharaan kurang baik sehingga kebersihan pada jalur pejalan kaki buruk atau dapat dikatakan kotor | |
| | | Pada beberapa bagian, ubin atau <i>paving block</i> pada jalur pejalan kaki hilang atau rusak sehingga permukaan tidak rata | |
| | | Sebagian jalur pejalan kaki terputus karena adanya gang kecil keluar masuk menuju desa atau permukiman warga | |
| | | Sebagian jalur pejalan kaki terputus karena adanya gang kecil keluar masuk menuju desa atau permukiman warga | |
| | | Pemeliharaan jalur pejalan kaki kurang baik sehingga kebersihan pada jalur pejalan kaki buruk atau dapat dikatakan kotor | |

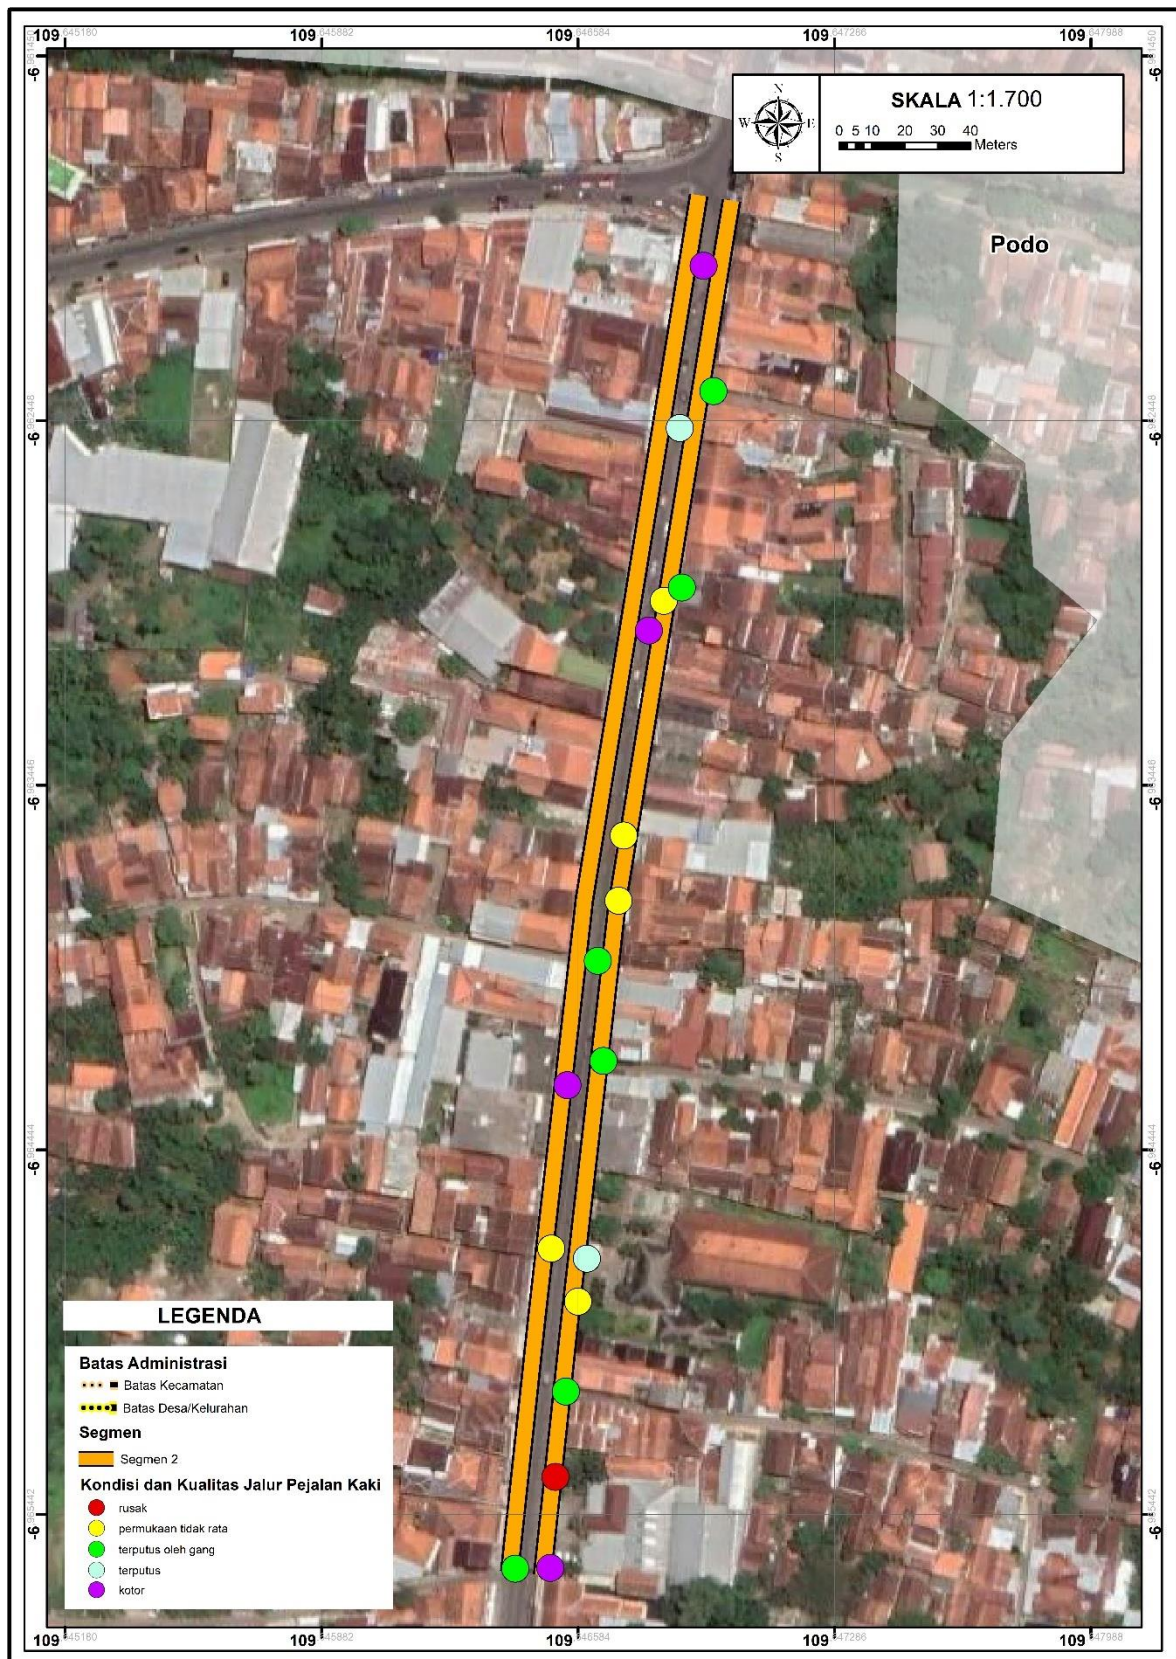
Gambar 4. 2 Kondisi dan Kualitas Jalur Pejalan Kaki Segmen 2

| Segmen/Sisi | | Kondisi dan Kualitas Pejalan Kaki pada Jalan Raya Kedungwuni | |
|---|---|---|---|
| Segmen 2 | Sisi Barat | Pada beberapa bagian, ubin atau <i>paving block</i> pada jalur pejalan kaki hilang atau rusak sehingga permukaan tidak rata | |
| | | Sebagian jalur pejalan kaki terputus karena adanya gang kecil keluar masuk menuju desa atau permukiman warga | |
| | | Pemeliharaan jalur pejalan kaki kurang baik sehingga kebersihan pada jalur pejalan kaki buruk atau dapat dikatakan kotor | |
| | | Sebagian jalur pejalan kaki terputus karena adanya gang kecil keluar masuk menuju desa atau permukiman warga | |
| | | Pada beberapa bagian, ubin atau <i>paving block</i> hilang atau rusak sehingga permukaan tidak rata | |

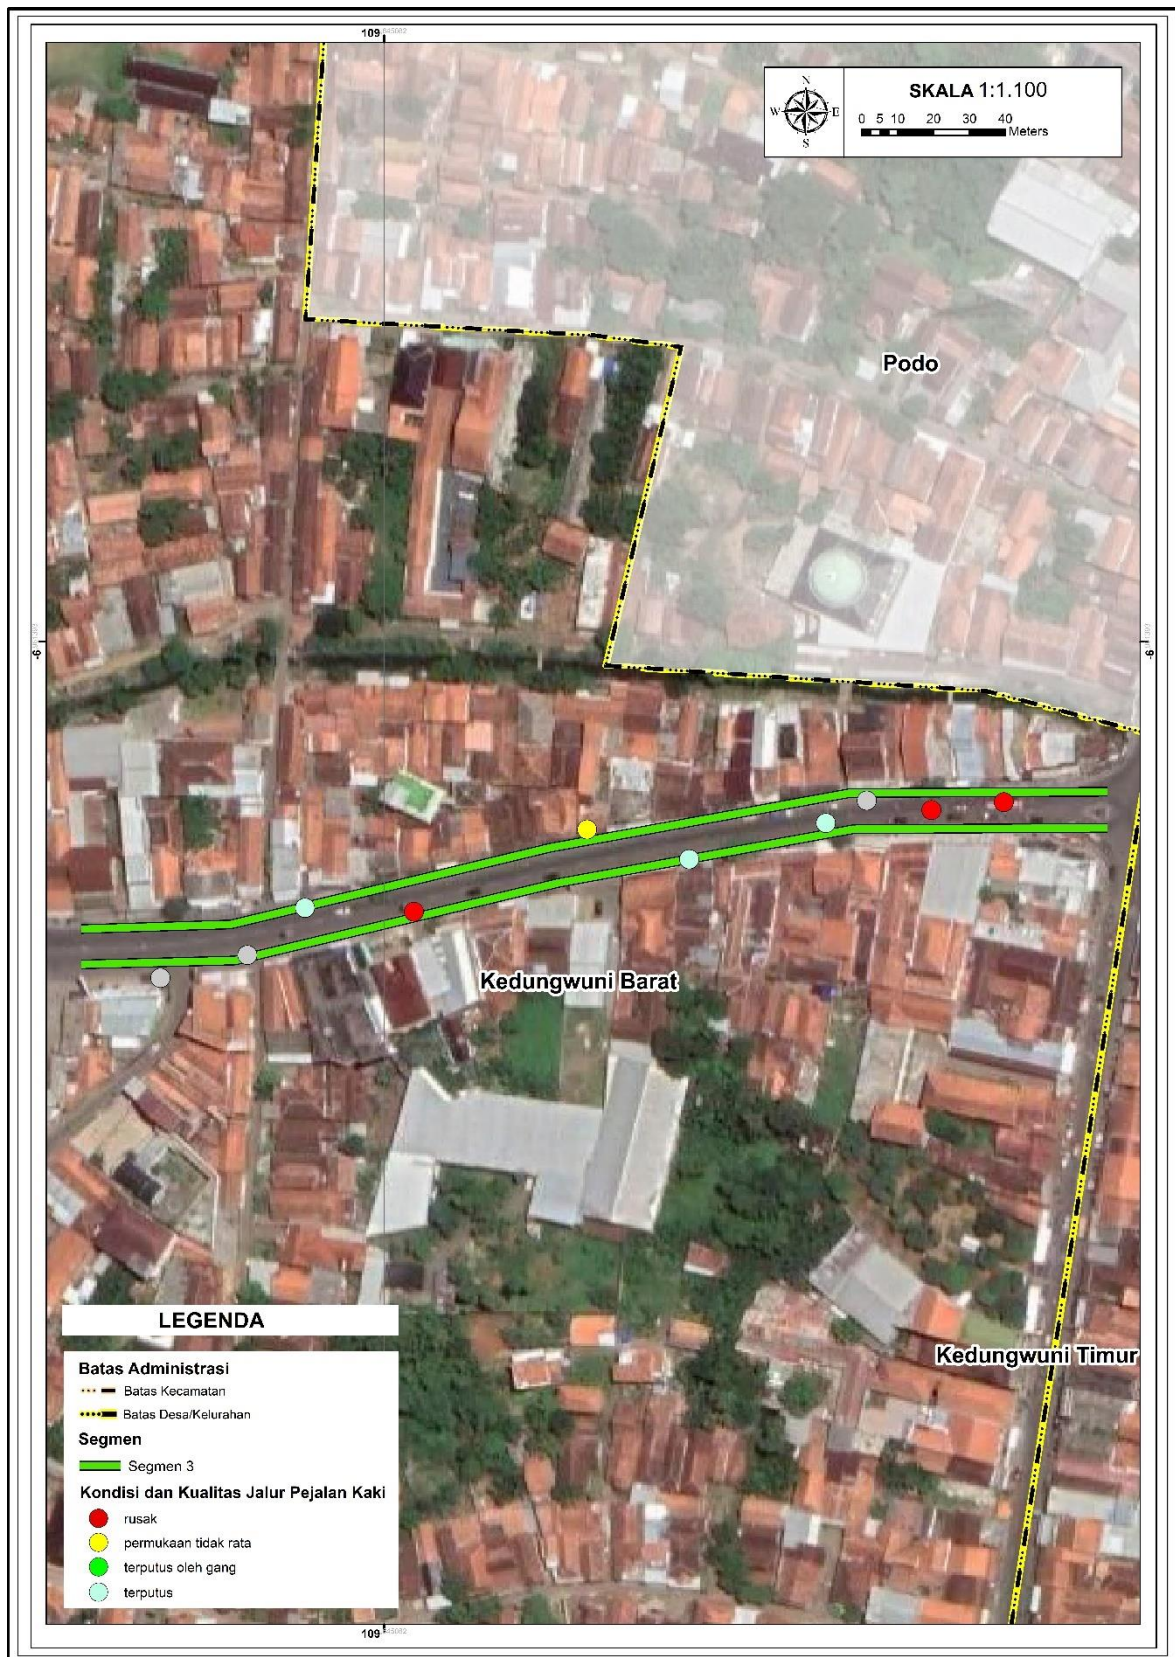
**Gambar 4. 3 Kondisi dan Kualitas Jalur Pejalan Kaki Segmen 3**

| Segmen/Sisi | | Kondisi dan Kualitas Pejalan Kaki pada Jalan Podo-Surabaya | |
|---|---|---|---|
| | | Pada beberapa bagian, ubin atau <i>paving block</i> hilang atau rusak sehingga permukaan tidak rata | |
| | | Pemeliharaan kurang baik sehingga kebersihan pada jalur pejalan kaki buruk atau dapat dikatakan kotor | |
| | | Terdapat jalur pejalan kaki yang terputus karena adanya gang kecil keluar masuk menuju desa atau permukiman warga | |

| Segmen/Sisi | | Kondisi dan Kualitas Pejalan Kaki pada Jalan Podo-Surabayan | |
|---|---|---|---|
| Segmen 3 | Sisi Utara | Sebagian besar permukaan sudah rata namun masih kurang bersih | |
| | | Terdapat jalur pejalan kaki yang terputus karena adanya gang kecil keluar masuk menuju desa atau permukiman warga | |

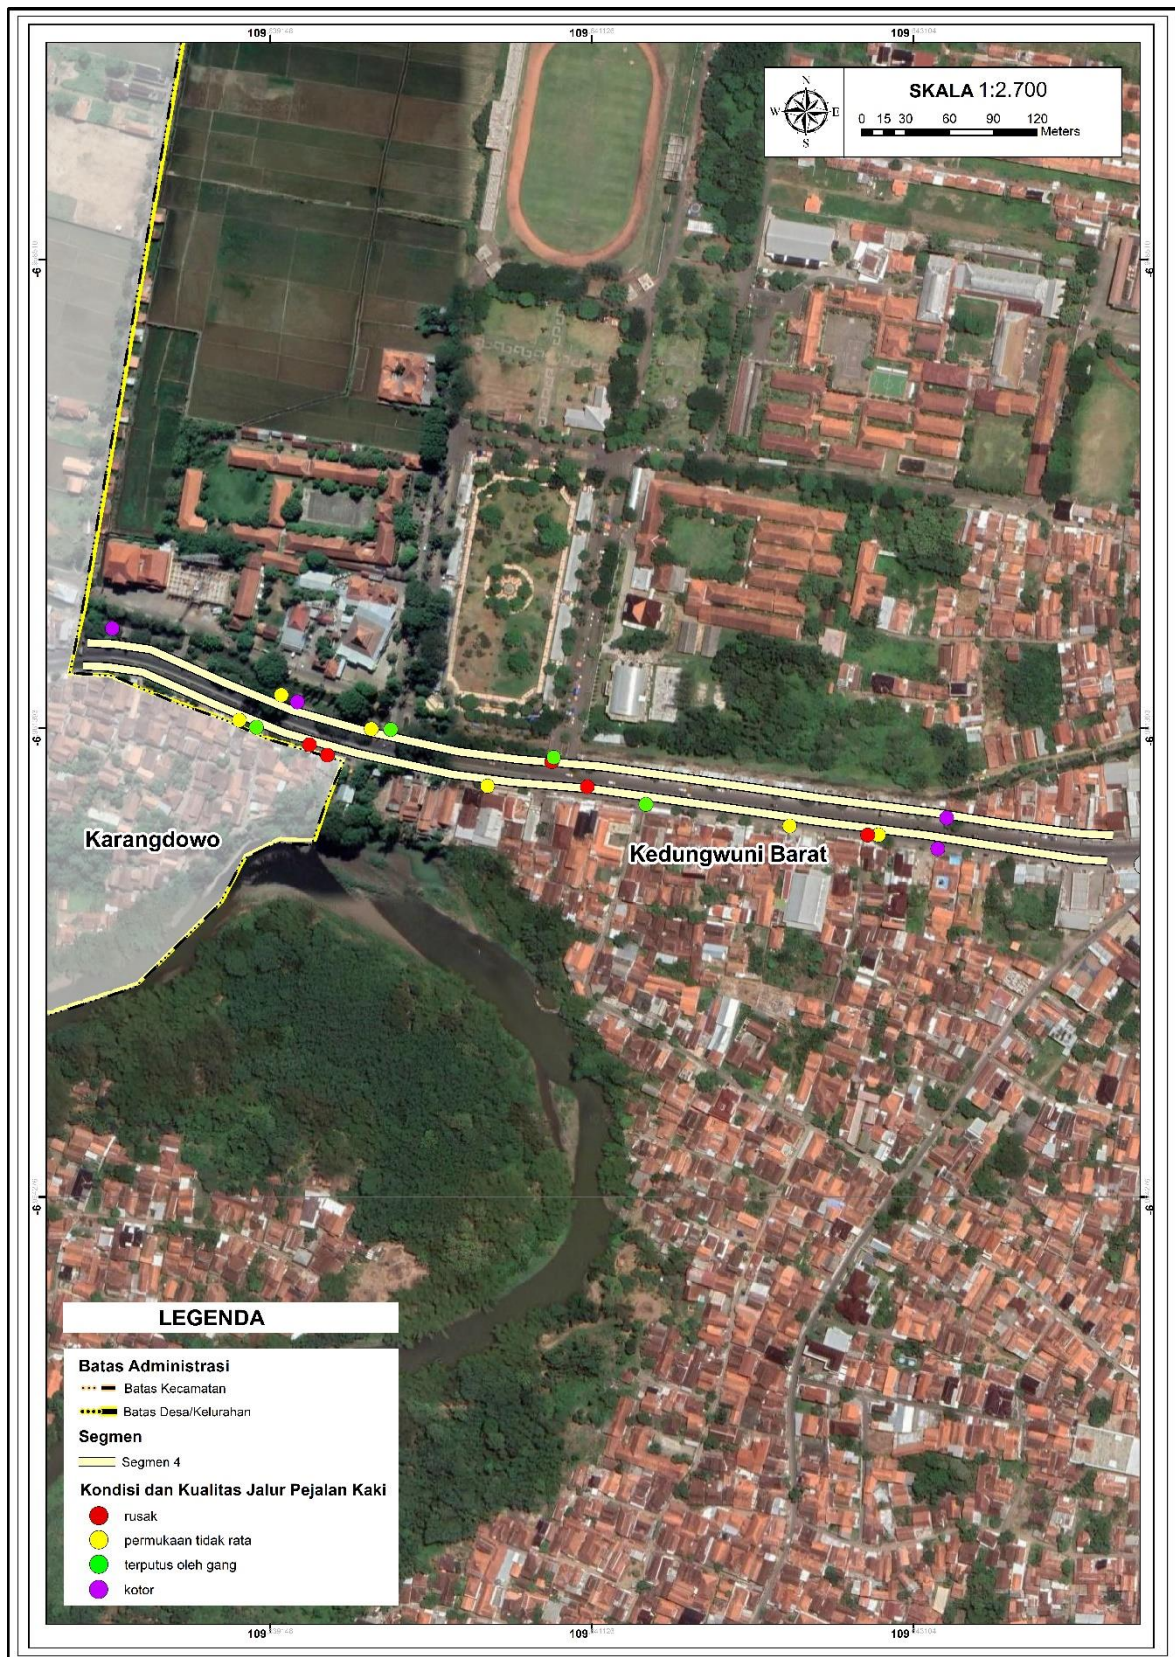
**Gambar 4. 4 Kondisi dan Kualitas Jalur Pejalan Kaki Segmen 4**

| Segmen/Sisi | | Kondisi dan Kualitas Pejalan Kaki pada Jalan Podo-Surabayan | |
|---|---|---|---|
| | | Pemeliharaan jalur pejalan kaki yang kurang baik sehingga kondisi jalur pejalan kaki kotor dan terdapat jalur pejalan kaki yang tertutupi lumpur | |
| | | Terdapat jalur pejalan kaki yang terputus karena adanya gang kecil keluar masuk menuju desa atau permukiman warga | |
| | | Pada beberapa bagian, ubin atau <i>paving block</i> pada jalur pejalan kaki hilang atau rusak sehingga permukaan tidak rata | |

| Segmen/Sisi | | Kondisi dan Kualitas Pejalan Kaki pada Jalan Podo-Surabayan | |
|---|---|---|---|
| Segmen 4 | Sisi Utara | Pemeliharaan kurang baik sehingga kebersihan pada jalur pejalan kaki buruk atau dapat dikatakan kotor | |
| | | Pada beberapa bagian, ubin atau <i>paving block</i> pada jalur pejalan kaki hilang atau rusak sehingga permukaan tidak rata | |
| | | Terdapat jalur pejalan kaki yang terputus karena adanya gang kecil keluar masuk menuju alun-alun bebakan kedungwuni | |

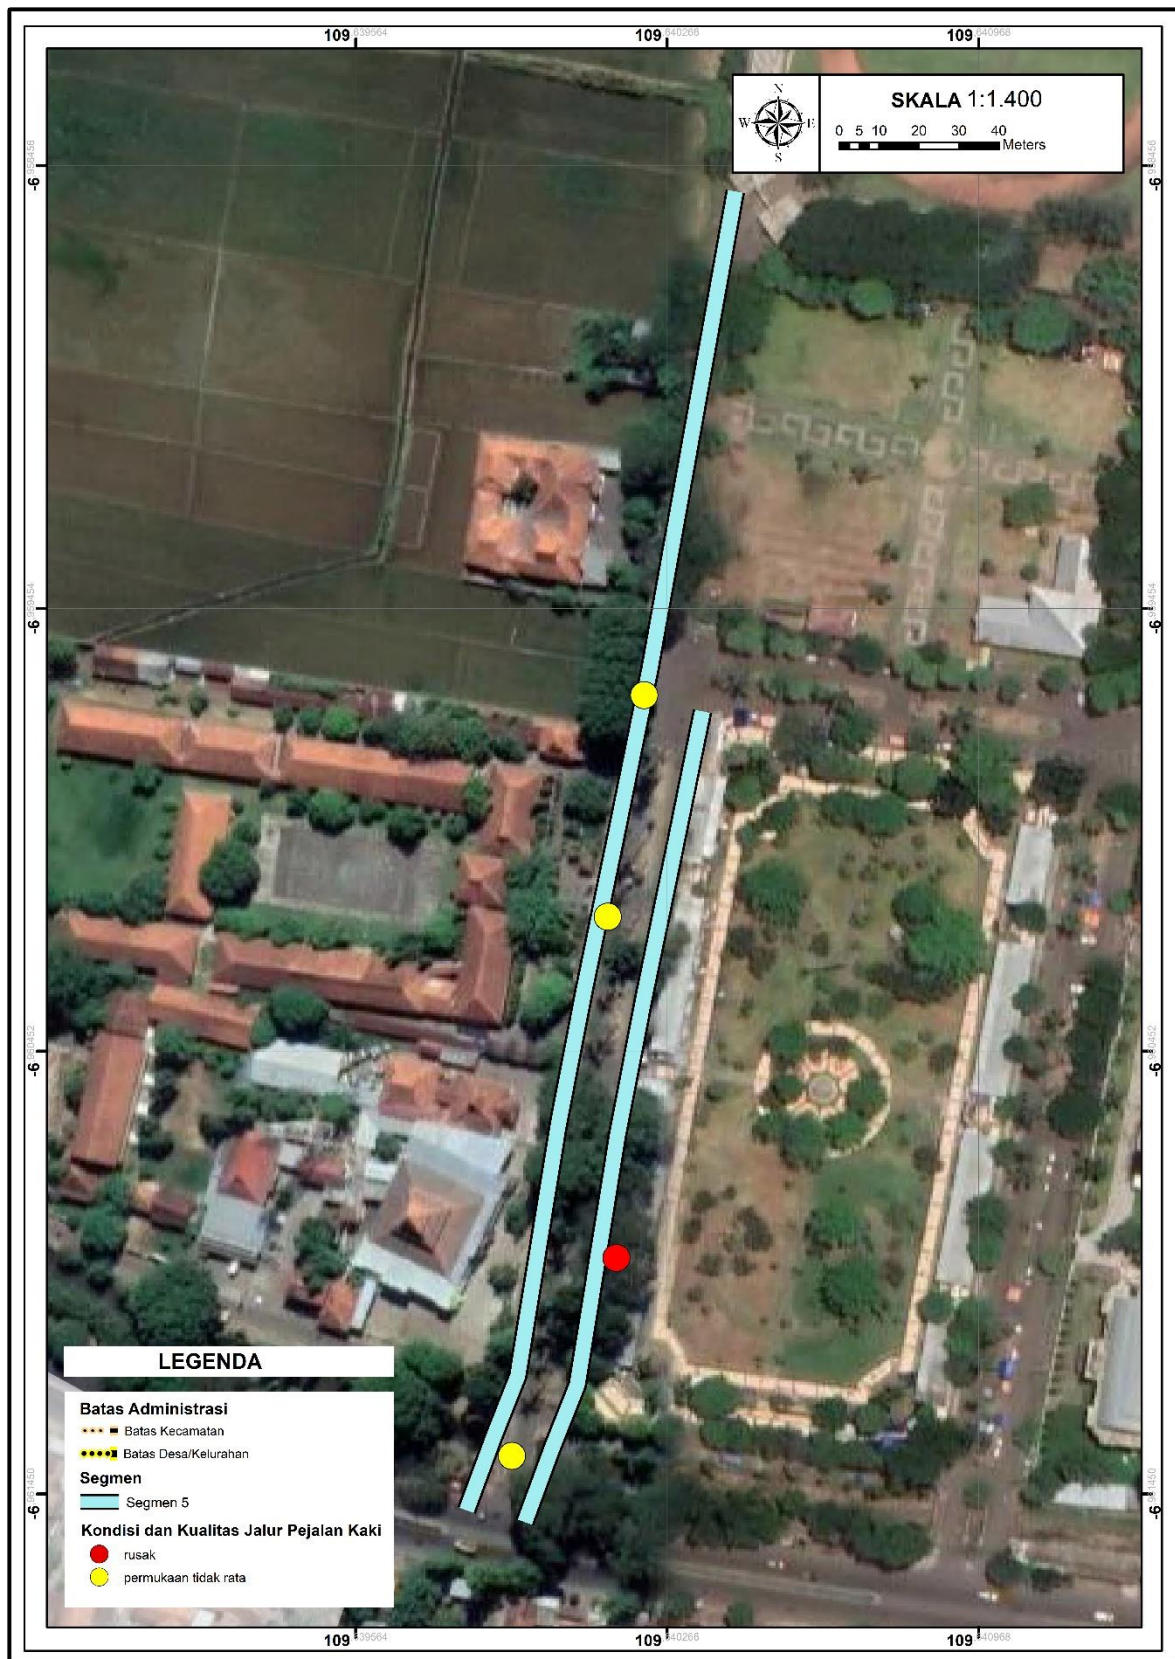
Gambar 4. 5 Kondisi dan Kualitas Jalur Pejalan Kaki Segmen 5

| Segmen/Sisi | | Kondisi dan Kualitas Pejalan Kaki pada Jalan Widya Manggala | |
|---|---|---|---|
| | | Pada beberapa bagian, ubin atau <i>paving block</i> hilang atau rusak sehingga permukaan tidak rata | |
| Segmen 5 | Sisi Timur | Menggunakan material keramik sehingga ketika hujan permukaan cukup licin | |
| | | Pada beberapa bagian, terdapat keramik yang pecah | |

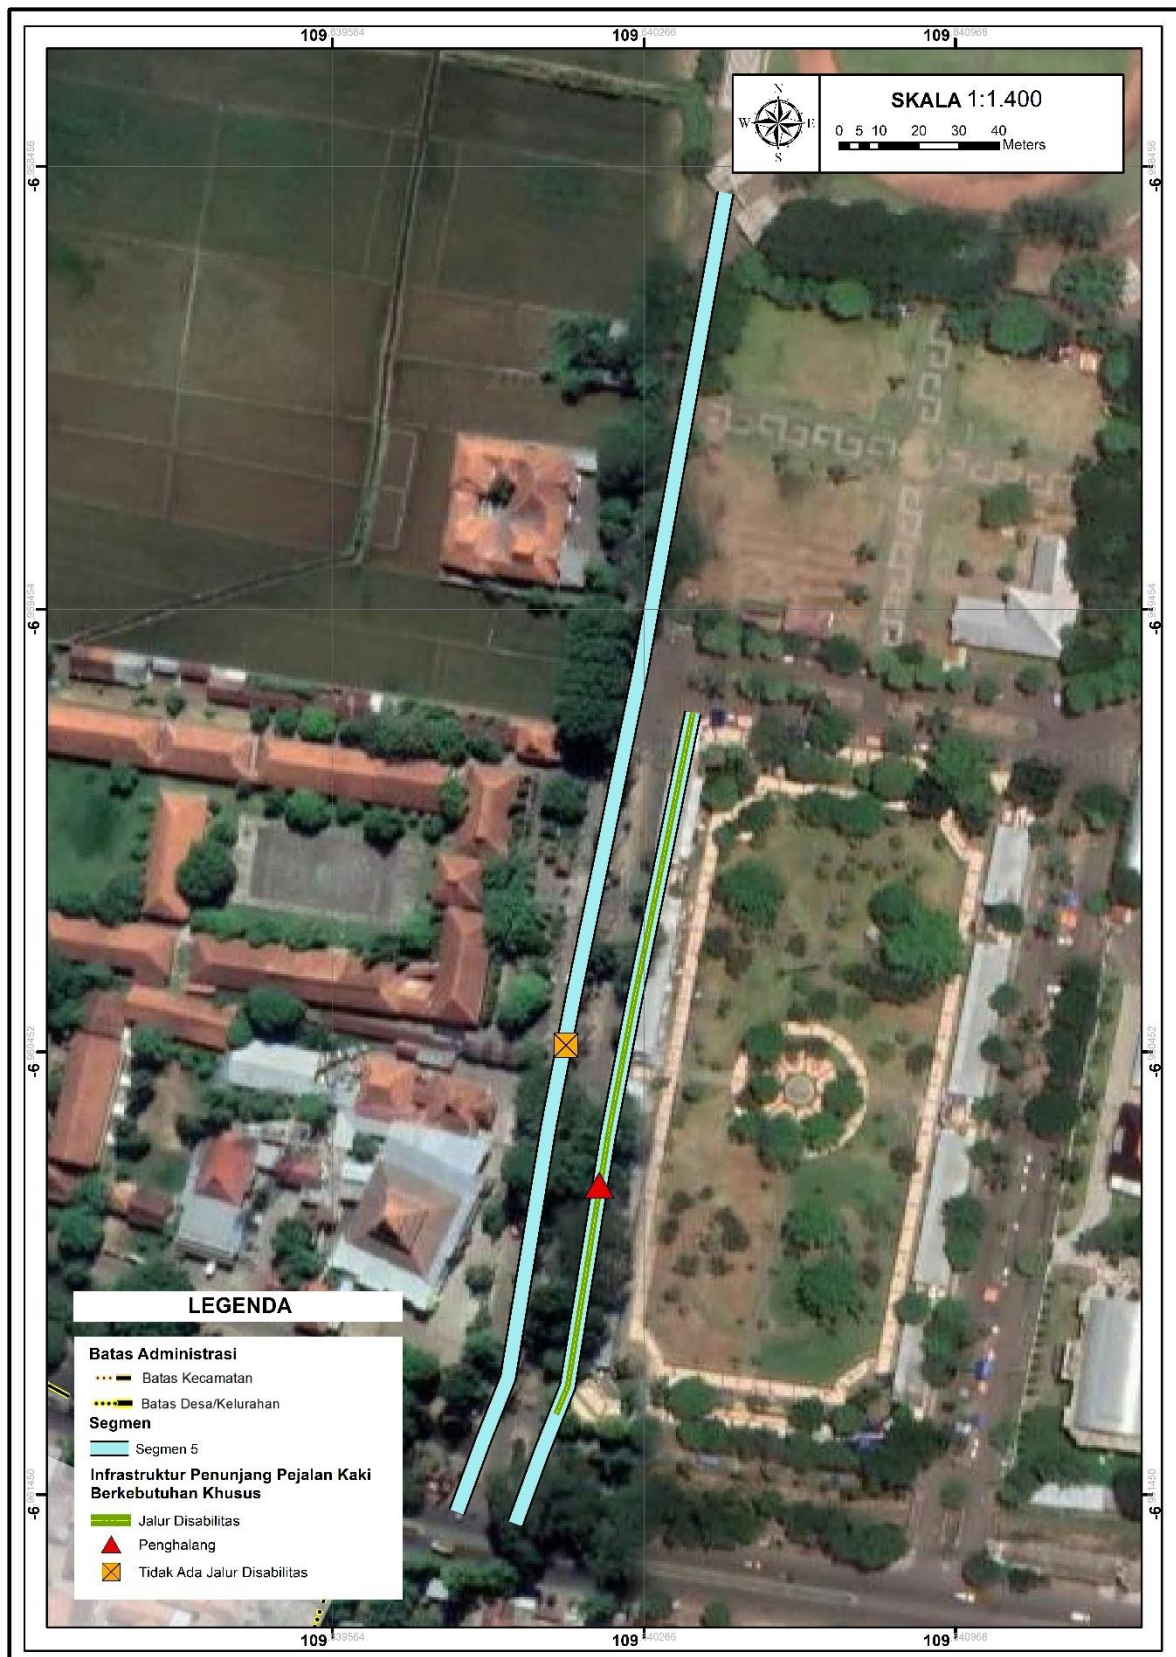
**Gambar 4. 11 Infrastruktur Penunjang Pejalan Kaki Berkebutuhan Khusus Segmen 5**

| Ruas Jalan/Segmen/Sisi | | Infrastruktur Penunjang Pejalan Kaki Berkebutuhan Khusus | |
|---|---|---|---|
| | Sisi Timur | Terdapat infrastruktur penunjang pejalan kaki berkebutuhan khusus berupa ubin khusus pengarah atau <i>guiding block</i> , namun kondisinya kotor atau kurang terawat serta terhalang oleh banner lapak Pedagang Kaki Lima (PKL) | |

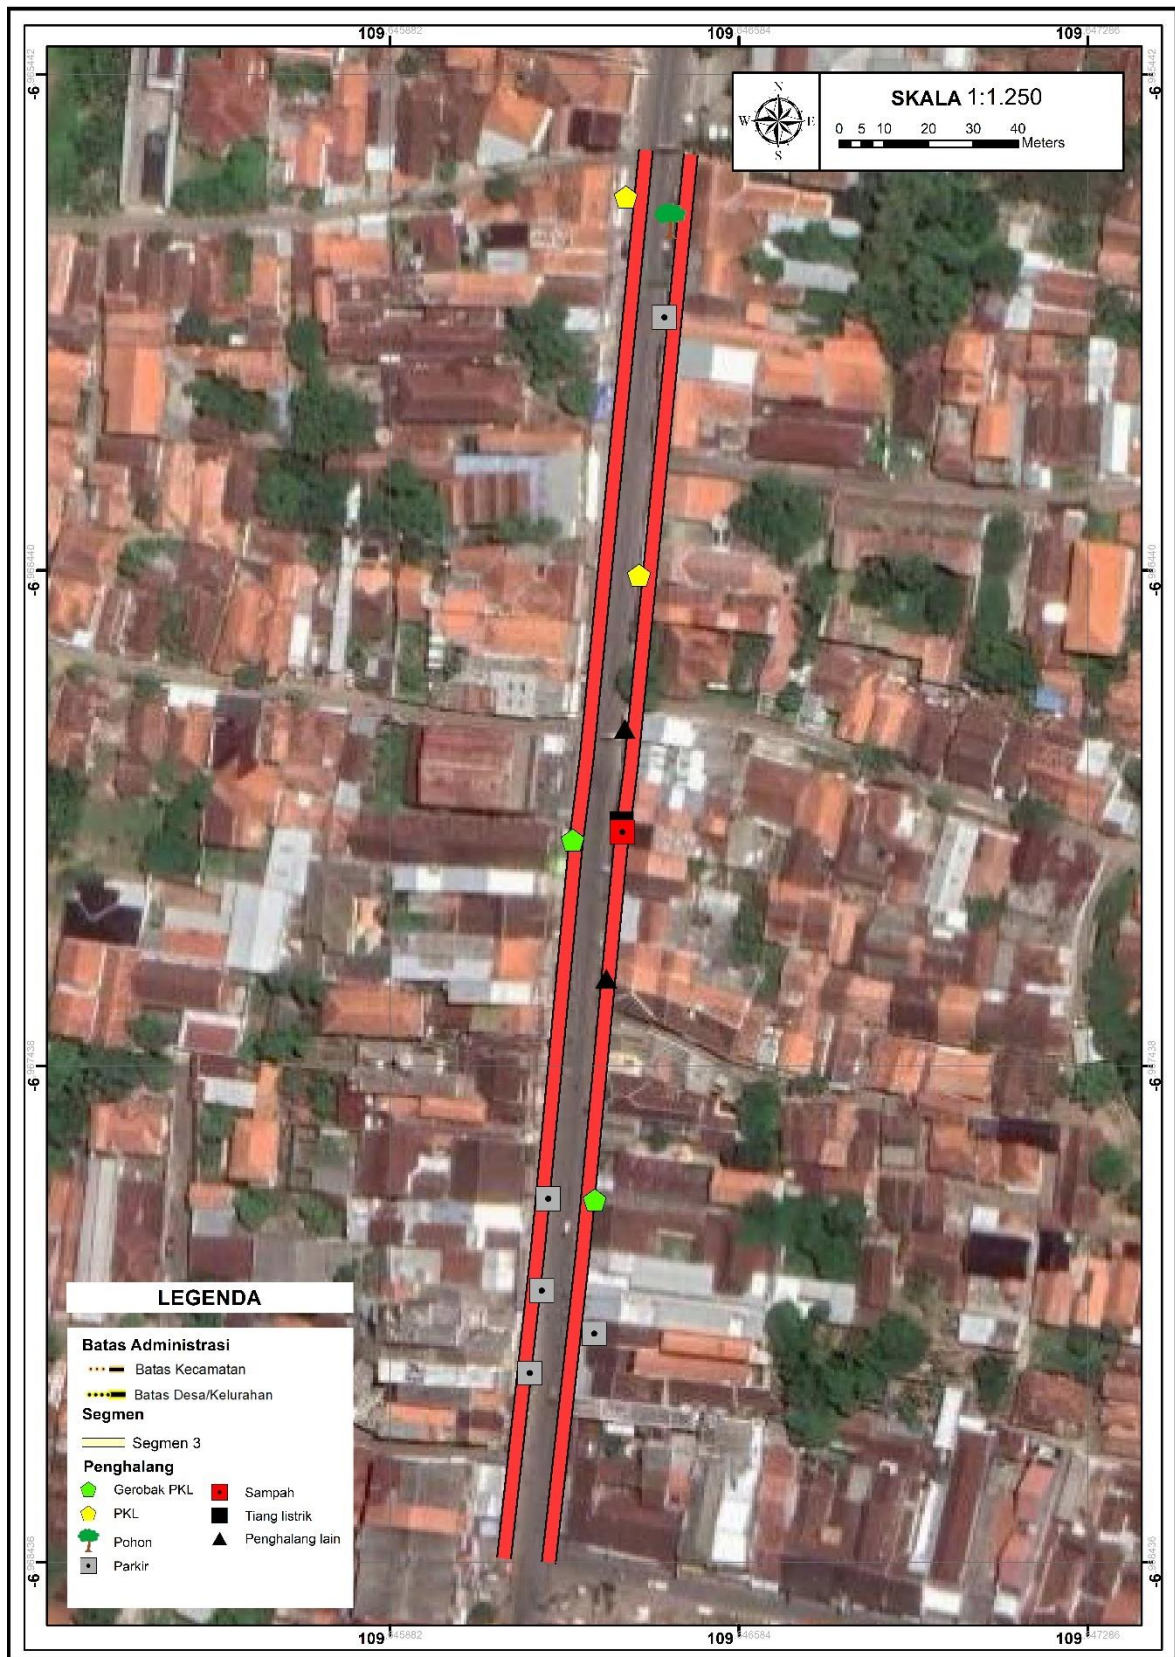
Sumber : Analisis Penyusun, 2025  
**Gambar 4. 12 Penghalang Segmen 1**

| Segmen/Sisi | | Kondisi dan Kualitas Pejalan Kaki pada Jalan Raya Kedungwuni | |
|---|---|---|---|
| Segmen 1 | Sisi Barat | Terdapat penghalang berupa Pedagang Kaki Lima (PKL), parkir liar, dan tiang listrik | |

| Segmen/Sisi | | Kondisi dan Kualitas Pejalan Kaki pada Jalan Raya Kedungwuni | | | | | |
|---|---|---|---|---|---|---|---|
| Segmen 1 | Sisi Timur | Terdapat penghalang berupa PKL, parkir liar, pohon peneduh, tiang listrik, dan pot permanen | <div></div> <div>Pedagang Kaki Lima (PKL)</div> | <div></div> <div>Parkir Liar</div> | | | |

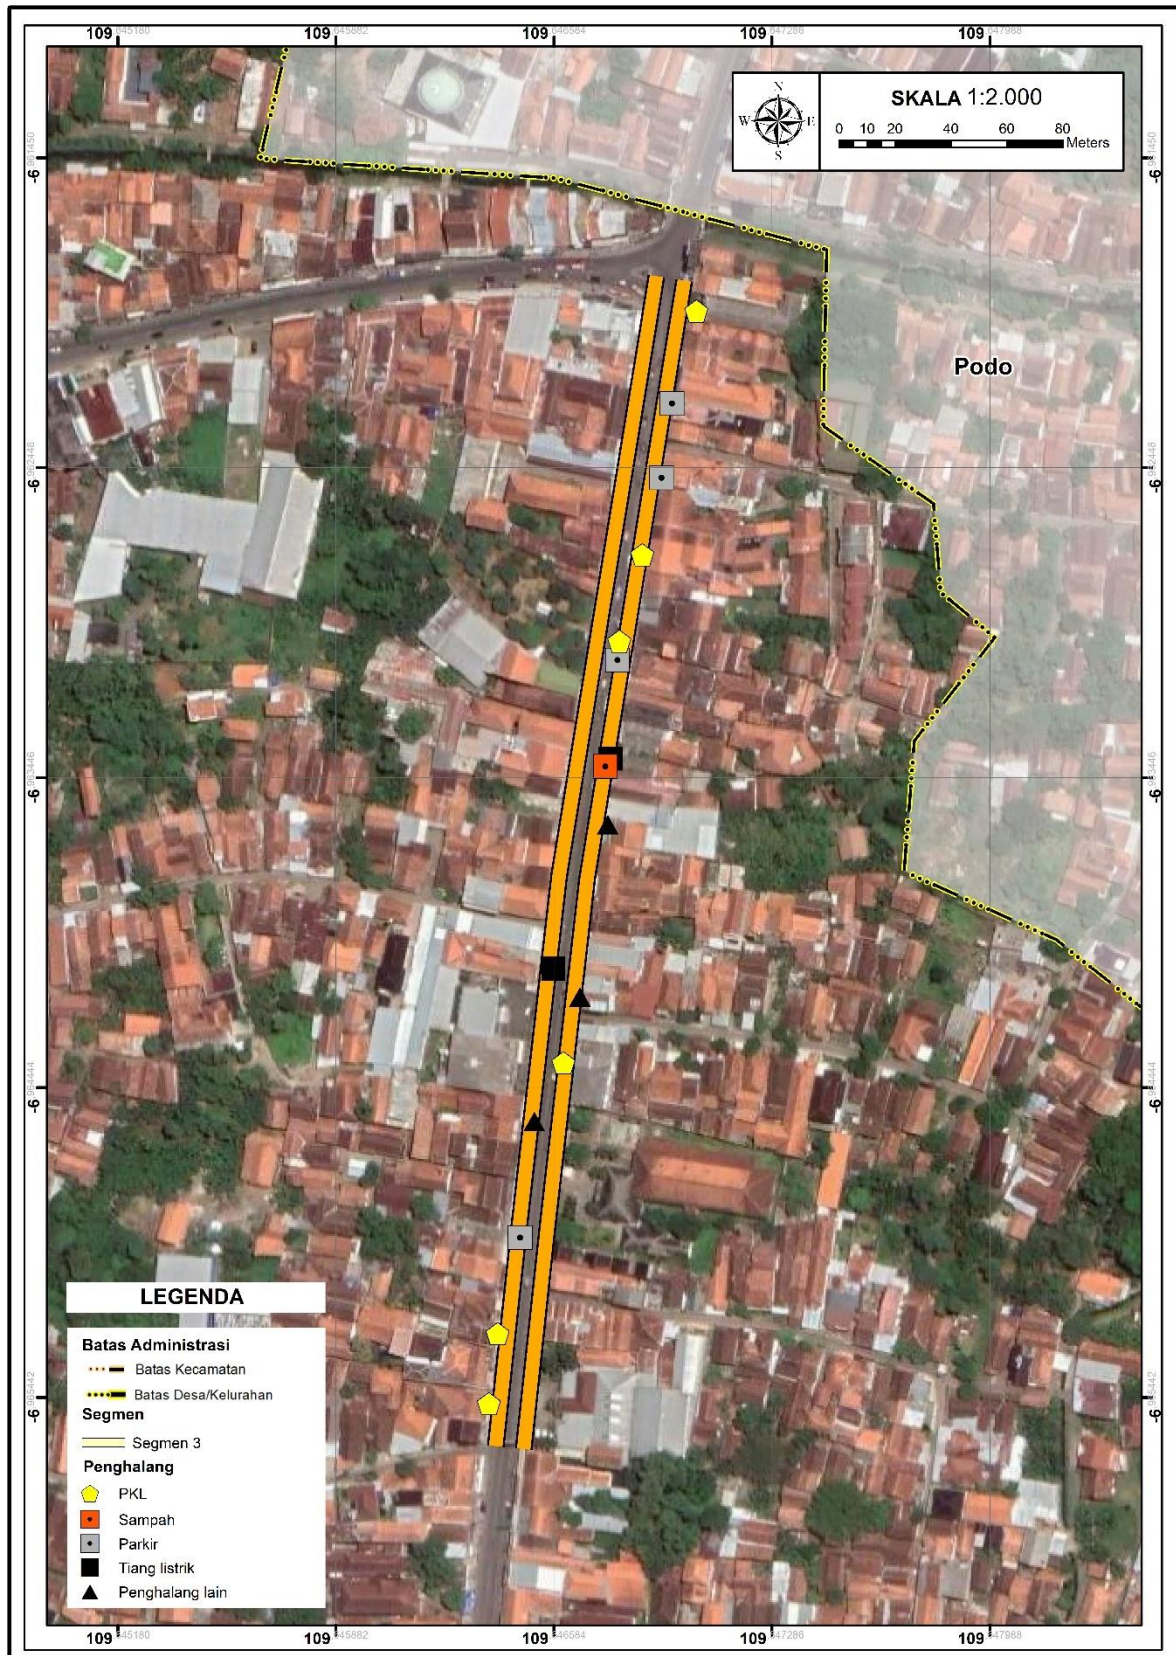
Sumber : Analisis Penyusun, 2025  
Gambar 4. 13 Penghalang Segmen 2

| Segmen/Sisi | | Kondisi dan Kualitas Pejalan Kaki pada Jalan Raya Kedungwuni | | | | | |
|---|---|---|---|---|---|---|---|
| | | | Segmen 2 | Sisi Barat | Terdapat penghalang berupa Pedagang Kaki Lima (PKL), parkir liar, dan tiang listrik | <div></div> <div>Tiang Listrik</div> | <div></div> <div>Parkir Liar</div> |
