## BAB IV ANALISIS DAN PEMBAHASAN

## 4.2 Analisis Kesesuaian Teknis (*Compliance Analysis*)

#### 4.4 *Root Cause Analysis* (RCA)

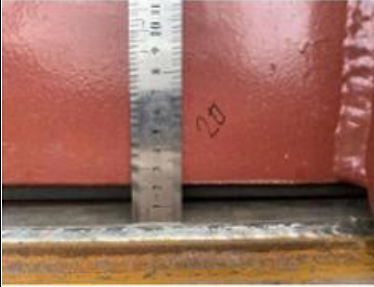
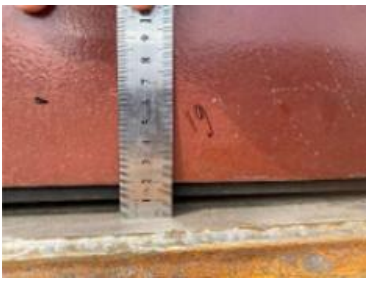
| 18 mm | <div>HC<br/>No.3</div> | 19 mm |
| 17 mm | | 14 mm |
| 20 mm | | 15 mm |
| 20 mm | | 20 mm |

| No. | Hatch No | Location | Leaky Seal | Leak Type | MEASUREMENTS WITH CLOSED HATCH | | | Test Result | | dB Reading after corrective action | Remark |
|---|---|---|---|---|---|---|---|---|---|---|---|
| 3 | HC. 3 | 3 | - | - | 0 | 0% | 58 | PASS | - | - | TEST PASSED |

| Hatch Cover | Kondisi Compression Bar | Kesesuaian Toleransi (14-24 mm) | Hasil UT (dB) | OH (%) | Status UT | Visual | Kategori Kondisi |
|---|---|---|---|---|---|---|---|
| HC 3 | Ada beberapa bagian yang hampir menyentuh batas bawah, tetapi sisanya sudah sesuai | Sesuai | 0 | 0% | PASS | Baik | Normal |

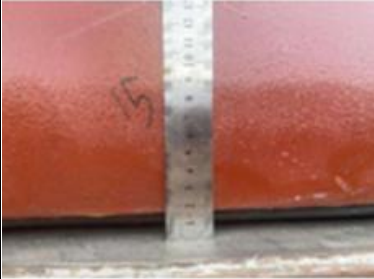
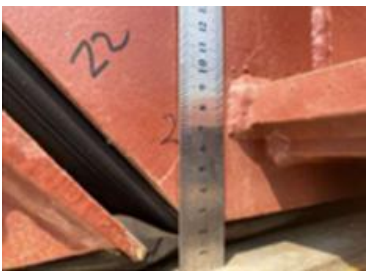
| 22 mm | <div>HC<br/>No.4</div> | 20 mm |
| 17 mm | | 19 mm |
| 15 mm | | 19 mm |
| 18 mm | | 22 mm |

| No. | Hatch No | Location | Leaky Seal | Leak Type | MEASUREMENTS WITH CLOSED HATCH | | | Test Result | | dB Reading after corrective action | Remark |
|---|---|---|---|---|---|---|---|---|---|---|---|
| 4 | HC. 4 | 4 | - | - | 0 | 0% | 58 | PASS | - | - | TEST PASSED |

| Hatch Cover | Kondisi Compression Bar | Kesesuaian Toleransi (14-24 mm) | Hasil UT (dB) | OH (%) | Status UT | Visual | Kategori Kondisi |
|---|---|---|---|---|---|---|---|
| HC 4 | Ada beberapa bagian yang hampir menyentuh batas bawah, tetapi sisanya sudah sesuai | Sesuai | 0 | 0% | PASS | Baik | Normal |

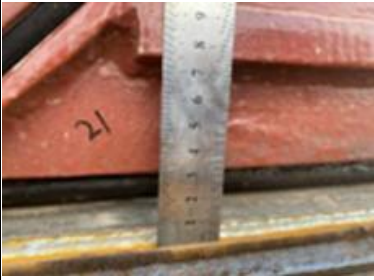
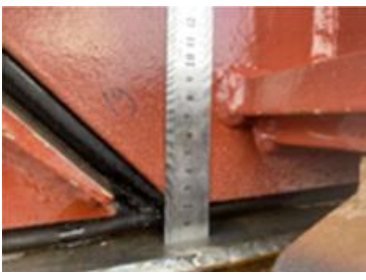
| Hatch Cover | Keausan Permukaan | Korosi | Deformasi Lokal | Ketidakteraturan Permukaan | Cacat Pengelasan | Kategori Visual | Lokasi Temuan |
|---|---|---|---|---|---|---|---|
| 05 | Ringan | Tidak ada | Tidak ada | Tidak rata lokal | Bekas gerinda | Cukup | Tengah sisi port |

| 21 mm | <div>HC<br/>No.5</div> | 19 mm |
| 20 mm | | 20 mm |
| 19 mm | | 20 mm |

| No. | Hatch No | Location | Leaky Seal | Leak Type | MEASUREMENTS WITH CLOSED HATCH | | | Test Result | | dB Reading after corrective action | Remark |
|---|---|---|---|---|---|---|---|---|---|---|---|
| 5 | HC. 5 | 5 | - | - | 1 | 2% | 58 | PASS | - | - | TEST PASSED |

| Hatch Cover | Kondisi Compression Bar | Kesesuaian Toleransi (14-24 mm) | Hasil UT (dB) | OH (%) | Status UT | Visual | Kategori Kondisi |
|---|---|---|---|---|---|---|---|
| HC 5 | Keseluruhan pada kondisi aman dan sesuai | Sesuai | 1 | 2% | PASS | Cukup | Marginal |

| Hatch Cover | Kondisi Permukaan (Visual) | Hasil UT (dB) | OH (%) | Kategori |
|---|---|---|---|---|
| HC.5 | Permukaan tidak rata lokal | 1 | 2% | Marginal |

| Hatch Cover | Kondisi Compression Bar | Rentang Nilai Compression Bar | Hasil UT (dB) | Kategori |
|---|---|---|---|---|
| HC.5 | Keseluruhan pada kondisi aman dan sesuai | Seragam | 1 | Marginal |

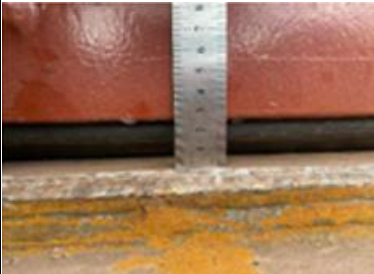
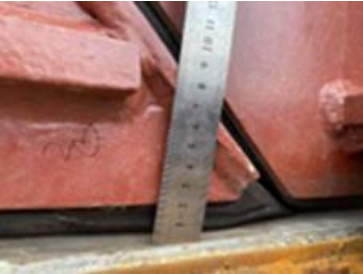
| 24 mm | <div>HC<br/>No.6</div> | | 20 mm |
| 19 mm | | | 16 mm |
| 19 mm | | | 18 mm |
| 24 mm | | | 21 mm |

| No. | Hatch No | Location | Leaky Seal | Leak Type | MEASUREMENTS WITH CLOSED HATCH | | | Test Result | | dB Reading after corrective action | Remark |
|---|---|---|---|---|---|---|---|---|---|---|---|
| 6 | HC. 6 | 6 | - | - | 0 | 0% | 58 | PASS | - | - | TEST PASSED |

| Hatch Cover | Kondisi Compression Bar | Kesesuaian Toleransi (14-24 mm) | Hasil UT (dB) | OH (%) | Status UT | Visual | Kategori Kondisi |
|---|---|---|---|---|---|---|---|
| HC 6 | Ada beberapa bagian yang hampir menyentuh batas atas, tetapi sisanya sudah sesuai | Sesuai | 0 | 0% | PASS | Baik | Normal |

| Hatch Cover | Kondisi Compression Bar | Rentang Nilai Compression Bar | Hasil UT (dB) | Kategori |
|---|---|---|---|---|
| HC.6 | Ada beberapa bagian yang hampir menyentuh batas atas, tetapi sisanya sudah sesuai | Variatif | 0 | Normal |

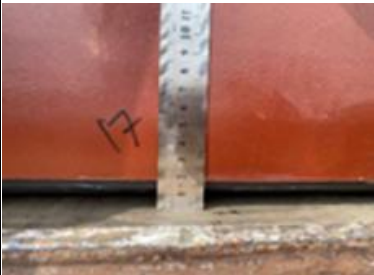
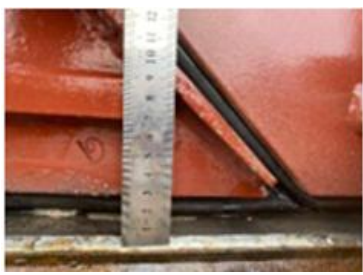
| Hatch Cover | Keausan Permukaan | Korosi | Deformasi Lokal | Ketidakteraturan Permukaan | Cacat Pengelasan | Kategori Visual | Lokasi Temuan |
|---|---|---|---|---|---|---|---|
| 07 | Ringan | Tidak ada | Tidak ada | Tidak rata lokal | Overlap ringan | Cukup | Sudut panel |

| 19 mm | <div>HC<br/>No.7</div> | | 20 mm |
| 19 mm | | | 19 mm |
| 17 mm | | | 18 mm |

| No. | Hatch No | Location | Leaky Seal | Leak Type | MEASUREMENTS WITH CLOSED HATCH | | | Test Result | | dB Reading after corrective action | Remark |
|---|---|---|---|---|---|---|---|---|---|---|---|
| 7 | HC. 7 | 7 | - | - | 1 | 2% | 58 | PASS | - | - | TEST PASSED |

| Hatch Cover | Kondisi Compression Bar | Kesesuaian Toleransi (14-24 mm) | Hasil UT (dB) | OH (%) | Status UT | Visual | Kategori Kondisi |
|---|---|---|---|---|---|---|---|
| HC 7 | Keseluruhan pada kondisi aman dan sesuai | Sesuai | 1 | 2% | PASS | Cukup | Marginal |

| Hatch Cover | Kondisi Permukaan (Visual) | Hasil UT (dB) | OH (%) | Kategori |
|---|---|---|---|---|
| HC.7 | Bekas gerinda kasar | 1 | 2% | Marginal |

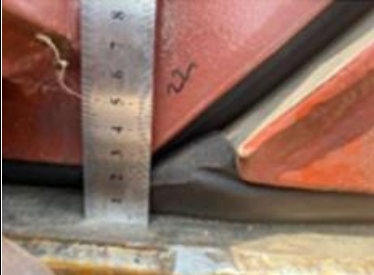
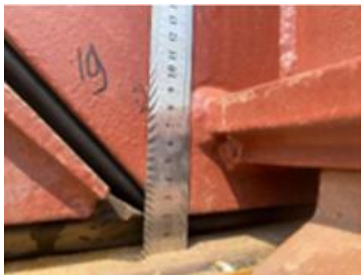
| 22 mm | <div>HC<br/>No.8</div> | | 19 mm |
| 19 mm | | | 19 mm |
| 18 mm | | | 17 mm |
| 23 mm | | | 19 mm |

| No. | Hatch No | Location | Leaky Seal | Leak Type | MEASUREMENTS WITH CLOSED HATCH | | | Test Result | | dB Reading after corrective action | Remark |
|---|---|---|---|---|---|---|---|---|---|---|---|
| 8 | HC. 8 | 8 | - | - | 0 | 0% | 58 | PASS | - | - | TEST PASSED |

| Hatch Cover | Kondisi Compression Bar | Kesesuaian Toleransi (14-24 mm) | Hasil UT (dB) | OH (%) | Status UT | Visual | Kategori Kondisi |
|---|---|---|---|---|---|---|---|
| HC 8 | Ada beberapa bagian yang hampir menyentuh batas atas, tetapi sisanya sudah sesuai | Sesuai | 0 | 0% | PASS | Baik | Normal |

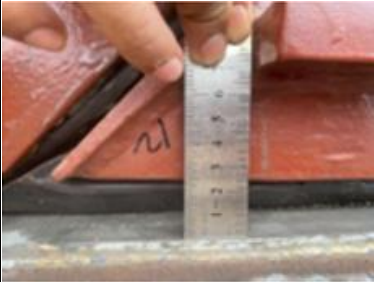
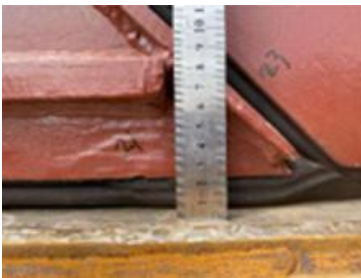
| 20 mm | HC<br>No.9 | | 19 mm |
| 19 mm | | | 23 mm |
| 21 mm | | | 22 mm |
| 21 mm | | | 21 mm |

| No. | Hatch No | Location | Leaky Seal | Leak Type | MEASUREMENTS WITH CLOSED HATCH | | | Test Result | | dB Reading after corrective action | Remark |
|---|---|---|---|---|---|---|---|---|---|---|---|
| 9 | HC. 9 | 9 | - | - | 0 | 0% | 58 | PASS | - | - | TEST PASSED |

| Hatch Cover | Kondisi Compression Bar | Kesesuaian Toleransi (14-24 mm) | Hasil UT (dB) | OH (%) | Status UT | Visual | Kategori Kondisi |
|---|---|---|---|---|---|---|---|
| HC 9 | Ada beberapa bagian yang hampir menyentuh batas atas, tetapi sisanya sudah sesuai | Sesuai | 0 | 0% | PASS | Baik | Normal |

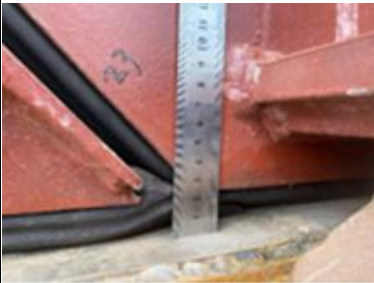
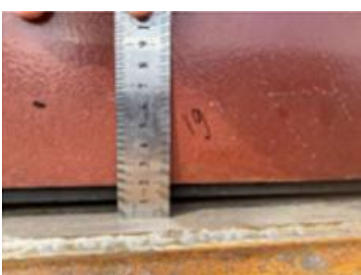
| Hatch Cover | Keausan Permukaan | Korosi | Deformasi Lokal | Ketidakteraturan Permukaan | Cacat Pengelasan | Kategori Visual | Lokasi Temuan |
|---|---|---|---|---|---|---|---|
| 10 | Sedang | Ringan | Ringan | Tidak rata menyeluruh | Undercut lokal | Cukup Buruk | Sisi starboard |

| 23 mm | HC<br>No.10 | | 19 mm |
| 20 mm | | | 17 mm |
| 20 mm | | | 19 mm |
| 21 mm | | | 20 mm |

| No. | Hatch No | Location | Leaky Seal | Leak Type | MEASUREMENTS WITH CLOSED HATCH | | | Test Result | | dB Reading after corrective action | Remark |
|---|---|---|---|---|---|---|---|---|---|---|---|
| 10 | HC. 10 | 10 | - | - | 2 | 4% | 58 | PASS | - | - | TEST PASSED |

| Hatch Cover | Kondisi Compression Bar | Kesesuaian Toleransi (14-24 mm) | Hasil UT (dB) | OH (%) | Status UT | Visual | Kategori Kondisi |
|---|---|---|---|---|---|---|---|
| HC 10 | Ada beberapa bagian yang hampir menyentuh batas atas, tetapi sisanya sudah sesuai | Sesuai | 2 | 4% | PASS | Cukup Buruk | Marginal |

| Hatch Cover | Kondisi Compression Bar | Rentang Nilai Compression Bar | Hasil UT (dB) | Kategori |
|---|---|---|---|---|
| HC.10 | Ada beberapa bagian yang hampir menyentuh batas atas, tetapi sisanya sudah sesuai | Variatif | 2 | Marginal |

| Hatch Cover | Temuan <i>Misalignment</i> | OH (%) | Status UT | Kategori |
|---|---|---|---|---|
| HC.10 | Ada (ringan) | 4% | PASS | Marginal |

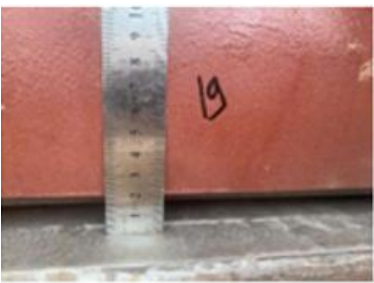
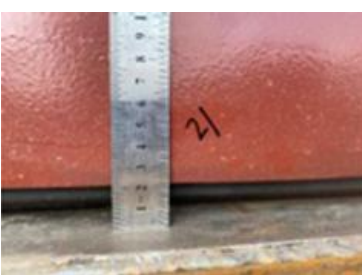
| 22 mm | <div>HC<br/>No.11</div> <div></div> | | | | | | | | | | 20 mm |
| 19 mm | | | | | | | | | | | 20 mm |
| 19 mm | | | | | | | | | | | 21 mm |
| 21 mm | | | | | | | | | | | 19 mm |
| | 23 mm | 24 mm | 24 mm | 23 mm | 24 mm | 24 mm | 23 mm | 24 mm | 21 mm | 21 mm | |

| No. | Hatch No | Location | Leaky Seal | Leak Type | MEASUREMENTS WITH CLOSED HATCH | | | Test Result | | dB Reading after corrective action | Remark |
|---|---|---|---|---|---|---|---|---|---|---|---|
| 11 | HC. 11 | 11 | - | - | 1 | 2% | 58 | PASS | - | - | TEST PASSED |

| Hatch Cover | Kondisi Compression Bar | Kesesuaian Toleransi (14-24 mm) | Hasil UT (dB) | OH (%) | Status UT | Visual | Kategori Kondisi |
|---|---|---|---|---|---|---|---|
| HC 11 | Ada beberapa bagian yang hampir menyentuh batas atas, tetapi sisanya sudah sesuai | Sesuai | 1 | 2% | PASS | Cukup | Marginal |

| Hatch Cover | Temuan <i>Misalignment</i> | OH (%) | Status UT | Kategori |
|---|---|---|---|---|
| HC.11 | Ada (ringan) | 2% | PASS | Marginal |

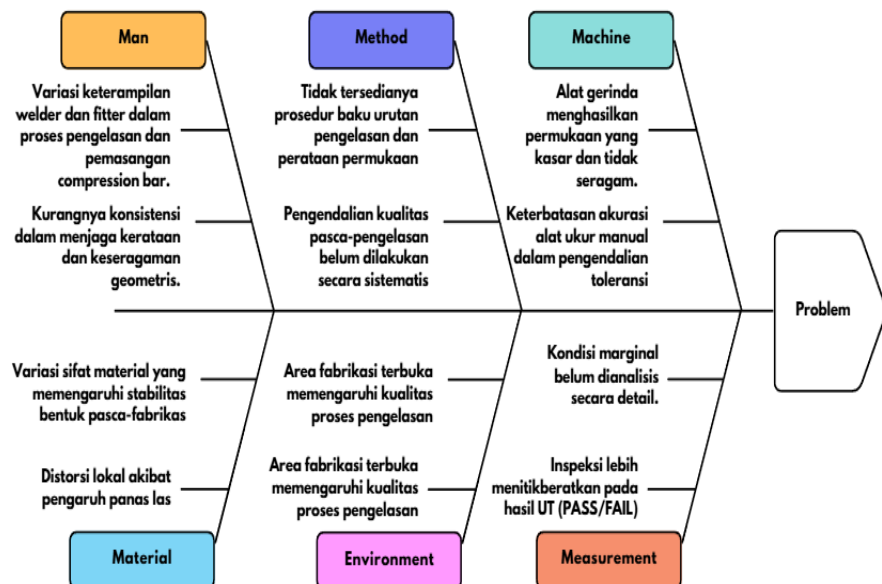
Gambar 4. 1 Diagram Fishbone

- a. *Man* (Sumber Daya Manusia)  
Kurangnya konsistensi keterampilan *welder* dan *fitter* dalam menjaga kerataan dan keseragaman *compression bar*, serta perbedaan interpretasi toleransi saat proses instalasi.

- b. *Method* (Metode Kerja)  
Tidak adanya prosedur baku yang rinci mengenai urutan pengelasan, metode perataan permukaan, serta kontrol pasca-pengelasan sebelum pemasangan *hatch cover*.

- c. *Machine* (Peralatan)  
Penggunaan alat gerinda dan alat ukur manual yang terbatas akurasi, sehingga permukaan hasil *finishing* masih meninggalkan ketidakrataan lokal.

- d. *Material*  
Variasi sifat material baja *compression bar* yang berpotensi memengaruhi distorsi akibat panas las, meskipun masih dalam spesifikasi material yang diizinkan.

- e. *Measurement* (Pengukuran dan Inspeksi)  
Pemeriksaan lebih menitikberatkan pada hasil akhir *ultrasonic test* (*PASS/FAIL*) tanpa analisis detail terhadap kondisi marginal, seperti nilai dB rendah (1–2 dB) dan OH kecil (2–4%).

- f. *Environment* (Lingkungan Kerja)  
Kondisi area fabrikasi yang terbuka dan keterbatasan ruang kerja yang memengaruhi posisi pengelasan dan pemasangan.

Melalui *fishbone* diagram dapat disimpulkan bahwa ketidaksesuaian pada *compression bar hatch cover* ponton manual tidak disebabkan oleh satu faktor tunggal, melainkan merupakan kombinasi antara metode kerja, keterampilan sumber daya manusia, dan sistem inspeksi. Ketidadaan prosedur baku dan variasi keterampilan menyebabkan ketidakkonsistenan hasil fabrikasi, sementara sistem inspeksi yang berfokus pada hasil akhir belum mampu mengidentifikasi kondisi marginal secara dini. Kondisi ini menunjukkan bahwa permasalahan bersifat sistemik dan berakar pada proses, sehingga memerlukan perbaikan terintegrasi dari tahap fabrikasi hingga inspeksi.
