## **BAB V**

### **IDENTIFIKASI DAN ANALISA MASALAH**

## **5.2 Analisa Denah Unit Hunian Relokasi Bencana Menggunakan RUSPIN di Bumiayu, Brebes Berdasarkan Regulasi Rumah Sehat**

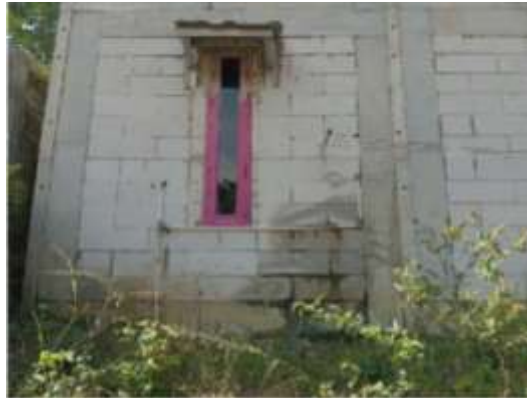
Permukaan yang berpori dapat menjadi tempat bagi jamur untuk tumbuh, hanya jika kondisinya sangat lembap secara terus-menerus. Dinding bata ringan yang kering tidak akan berjamur. Namun, jika ada rembesan air dari atap, kebocoran pipa, atau dinding yang terus-menerus lembap karena tidak dilapisi plesteran dan cat kedap air, maka jamur bisa tumbuh. Jamur tidak memakan betonnya, melainkan memakan partikel debu organik yang menempel di permukaan dinding atau bahkan lapisan cat itu sendiri jika cat tersebut tidak memiliki formula anti jamur. Bata ringan resisten terhadap jamur, tetapi tidak bisa mencegah tumbuhnya jamur jika dinding tersebut dibiarkan basah atau lembap dalam waktu yang lama. Karena strukturnya yang berpori, bata ringan dapat menyerap banyak air. Oleh karena itu, wajib dilapisi dengan plesteran dan acian yang berkualitas untuk melindunginya dari cuaca.

Pada beberapa unit hunian relokasi bencana menggunakan RUSPIN di Bumiayu, Brebes ditemukan dinding yang sudah berjamur dan berlumut karena terkena rembesan air secara terus-menerus sesuai Gambar 5.2. Hal ini berkaitan dengan kesadaran dari penghuni untuk melakukan tindakan pencegahan atau mengatasi hal tersebut agar unit tetap layak dan sehat bagi orang-orang yang tinggal di dalamnya.

Gambar 5. 2 Kondisi Existing Dinding yang Berjamur dan Berlumut Sumber: Dokumentasi Penulis, 2025

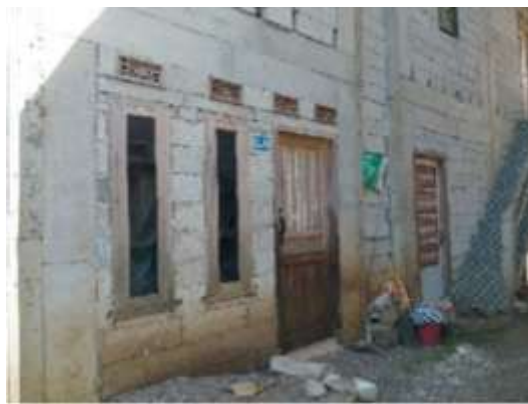
Observasi di beberapa unit hunian relokasi bencana menggunakan RUSPIN di Bumiayu, Brebes menunjukkan adanya masalah beberapa permasalahan kondisi material, khususnya pada kusen pintu kayu yang ditumbuhi jamur dan lumut sesuai

Gambar 5.3. Penyebab utamanya adalah kesalahan desain pada elevasi lantai, dimana tidak ada perbedaan ketinggian antara lantai dalam rumah dengan area pekarangan luar yang terbuka. Kondisi ini menyebabkan air hujan dapat dengan mudah mengenai dan merendam bagian bawah kusen kayu secara terus-menerus. Akibatnya, kelembapan yang konstan pada material organik ini menciptakan lingkungan ideal bagi pertumbuhan jamur dan lumut, yang tidak hanya merusak estetika bangunan tetapi juga mempercepat proses pelapukan dan secara drastis menurunkan durabilitas kusen.

Gambar 5. 3 Kondisi Existing Kusen Kayu Basah Lembap
