BAB III DATA TAPAK

Gambar 17. Site bangunan SMK TI Bazma Bogor

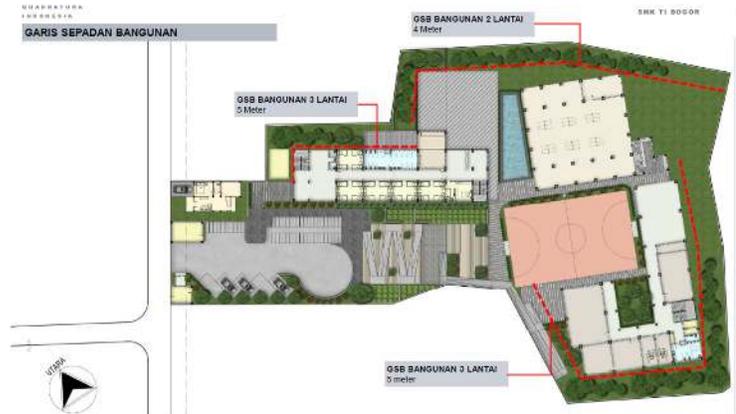
Objek bangunan yang digunakan sebagai redesain adalah Bangunan Sekolah Menengah Kejuruan TI Bazma Bogor yang memiliki alamat di Jalan Raya Cikampak Cicadas, RT.1/RW.1, Cicadas, Kec. Ciampea, Kabupaten Bogor, Jawa Barat, Kode Pos 16620. Bangunan ini memiliki orientasi bangunan terpanjang menghadap ke arah barat laut dan terpendek menghadap timur laut dengan total jumlah luas bangunan sebesar 1.640m².

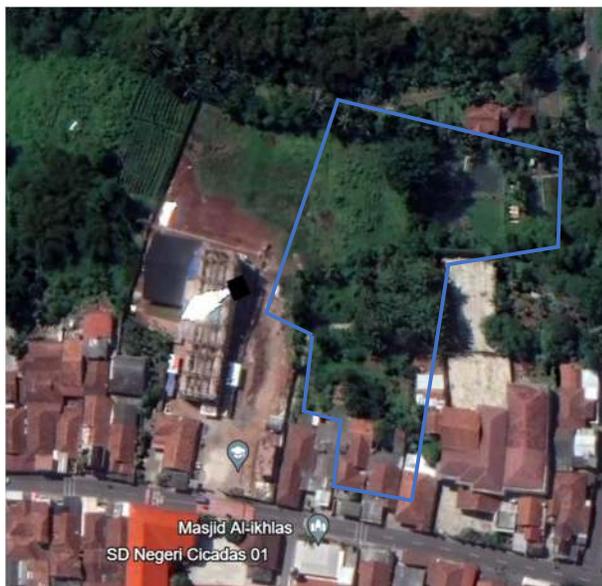
Gambar 18. Lokasi Site Objek Penelitian
(Sumber: Google Earth, 2024)

Letak SMK TI Bazma Bogor ini berada di sekitar permukiman dengan lokasi yang cukup mudah untuk diakses. Akses ke bangunan ini berupa jalan Kabupaten yang menghubungkan antara . Batas site dan informasi tapak SMK TI Bazma Bogor yaitu sebagai berikut :

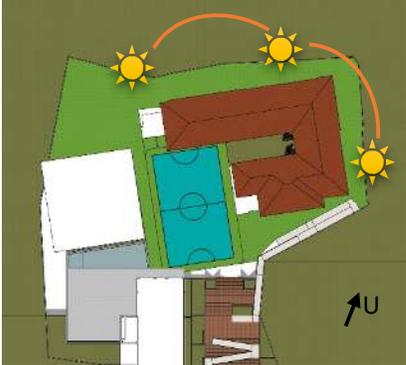
Pada kondisi dipagi hari, arah sinar matahari langsung mengenai ke arah kanan bangunan karena tidak ada bayangan bangunan lainnya yang menutupi. Bangunan sekolah ini memiliki elevasi lebih tinggi daripada bangunan di sekitar site dan pada bagian kanan bangunan hanya lahan kosong. Ketika siang hari, sinar matahari menyinari seluruh bangunan. Sedangkan, pada sore harinya sinar

matahari tidak langsung mengarah ke bangunan sekolah karena terdapat bangunan lain di arah barat. Tanggapan terhadap rancangan desain bangunan :

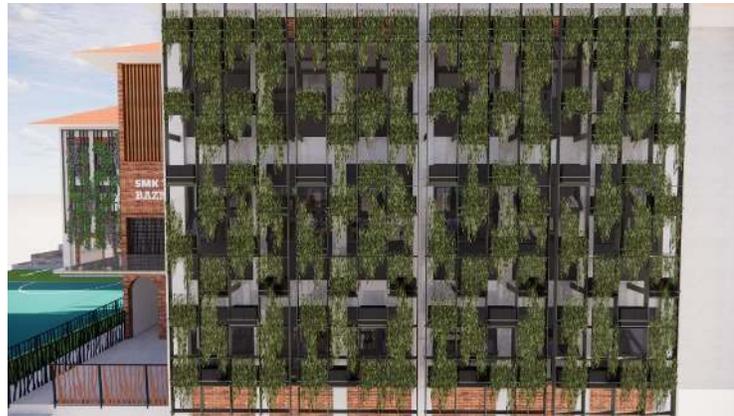
1. Memaksimalkan bukaan pada semua area bangunan yang terkena cahaya matahari agar dapat memanfaatkan pencahayaan alami dan sebagai upaya untuk penghematan pencahayaan buatan maupun listrik. Namun untuk mengurangi silau serta panas karena cahaya matahari yang langsung masuk ke dalam ruangan, pada bukaan ditambahkan *secondary skin*.

Gambar 19. Penambahan *Secondary Skin* pada bukaan

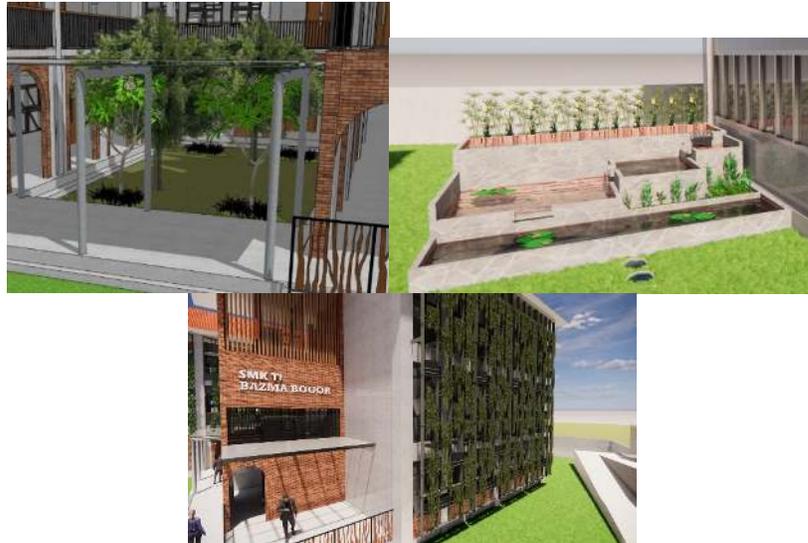
1. Menambah vegetasi di bagian samping kiri bangunan berupa kolam ikan dan beberapa tanaman hias serta *vertical garden* sebagai upaya memperluas bagian ruang terbuka hijau di bangunan tersebut dengan luas 9m x 6m, sehingga RTH (Ruang Terbuka Hijau) menjadi 7,5% atau 123m².

Gambar 20. Vegetasi dan Ruang Terbuka Hijau setelah redesain

Vegetasi pada rancangan bangunan didominasi oleh tumbuhan kecil dan sedang, berupa tanaman menjalar pada *secondary skin* serta beberapa tanaman hias lainnya. Luas lahan yang digunakan Ruang terbuka hijau kurang lebih sebesar 69 m² atau sebesar 4,2% dari luas bangunan. Tanggapan terhadap rancangan desain bangunan yaitu sebagai berikut :

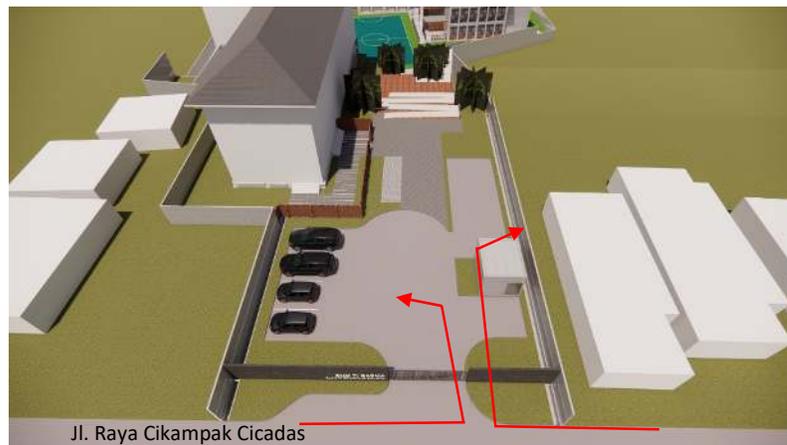
Bangunan dapat diakses hanya melalui satu jalan, yaitu melalui jalan Raya Cikampak Cicadas. Posisi bangunan yang berada di belakang lahan menyisakan area yang cukup untuk parkir kendaraan. Pada rancangan sudah terdapat posisi parkir yang jelas dan sudah terdapat pagar pada bagian depan site yang berada di pinggir jalan Raya Cikampak Cicadas.

Gambar 21. Sirkulasi pada lahan

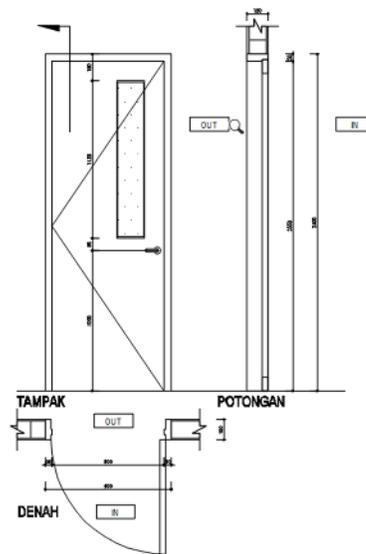
Berdasarkan analisis diatas pada akses horizontal bangunan ada pintu yang belum memenuhi standar universal desain, yaitu pada pintu dengan kode WD.B.03. Sehingga pintu tersebut di redesain sesuai dengan standar yang telah ditetapkan sebelumnya. Yaitu mengganti jenis pintu kode WD.B.03 dengan pintu kode WD.B.02

Gambar 22. Detail Pintu WD.B.02

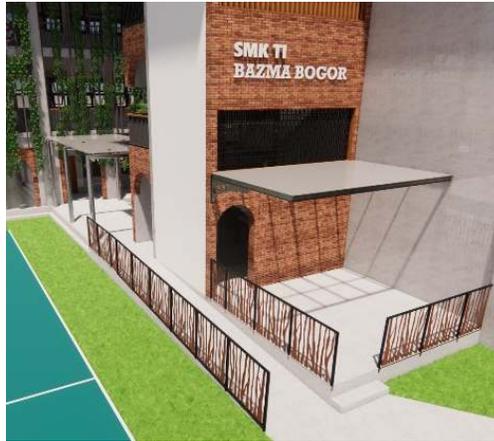
- Material tangga yang belum menggunakan anti slip
 - Ramp eksterior yang belum memenuhi standar kemiringan, dengan kemiringan maksimal 5°
 - Belum terdapatnya handrail pada ramp
- Tanggapan terhadap rancangan redesain bangunan agar sesuai standar yaitu sebagai berikut :
- Menambahkan anti slip pada tangga serta pemberian material yang tidak licin
 - Membuat kemiringan ramp sesuai dengan standar yang telah ditentukan yaitu minimal 5° dan menambahkan handrail pada ramp

Gambar 23. hasil redesain Ramp eksterior pada bangunan

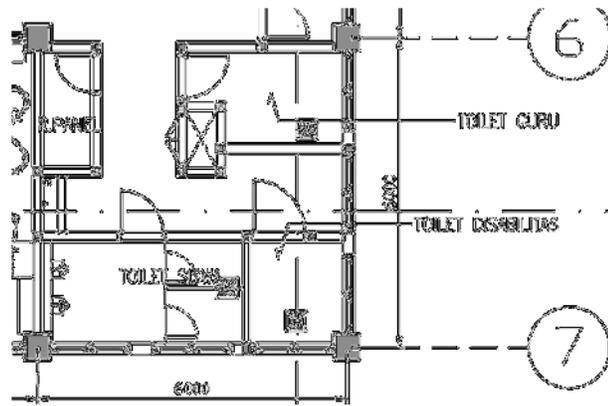
Dari analisis sarana pendukung lainnya, yaitu toilet terdapat beberapa aspek yang belum memenuhi standar peraturan yang ada. Yaitu tidak terdapat toilet disabilitas dengan ukuran minimal 152,5 x 227,5 cm. tanggapan terhadap analisis tersebut adalah menambahkan toilet disabilitas dengan ukuran minimal sesuai dengan standar. Berikut hasil redesain :

Gambar 24. Denah Toilet Disabilitas
