## BAB IV

### PENGUJIAN DAN ANALISA

Bab ini berisi hasil dari pengujian dan analisa implementasi lengan robot 4 DOF untuk *pick and place* berbasis STM32 dengan sistem kendali melalui HMI Nextion. Tujuan utama dari pengujian ini adalah untuk memastikan sistem dapat bekerja secara baik dan memenuhi spesifikasi yang telah direncanakan.

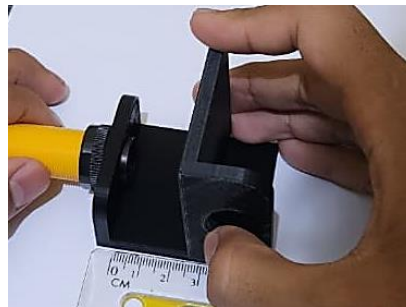
**Gambar 4.2.** Pengujian Jarak pada Sensor Infrared E18 D80NK

Berdasarkan **Gambar 4.2**, setiap jarak pengujian diamati untuk melihat apakah sensor dapat memberikan respons deteksi secara akurat. Hasil pengujian tersebut kemudian dicatat dan disajikan dalam **Tabel 4.3** sebagai data pendukung dalam menganalisis kinerja sensor.

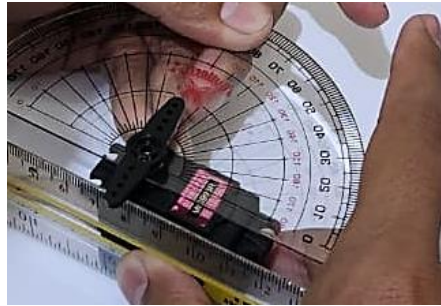
**Gambar 4.3.** Pengujian Sudut Motor Servo

Berdasarkan **Gambar 4.3.** tersebut jenis motor servo yang diuji merupakan tipe standar dengan rentang pergerakan dari  $0^\circ$  hingga  $180^\circ$ . Proses pengujian dilakukan secara bertahap dengan memberikan perintah sudut tertentu, dimulai dari posisi awal  $0^\circ$ , kemudian bergerak ke  $30^\circ$ ,  $60^\circ$ ,  $90^\circ$ , dan seterusnya hingga mencapai sudut maksimum  $180^\circ$ . Setiap hasil pergerakan dicatat dan dibandingkan dengan nilai perintah untuk mengetahui perbedaan yang terjadi. Data hasil pengukuran sudut aktual motor servo disajikan secara rinci dalam **Tabel 4.4.**

Motor servo ini bekerja dengan sinyal kendali berbasis PWM (*Pulse Width Modulation*) pada frekuensi sekitar 50 Hz atau periode 20 ms. Pada frekuensi ini, lebar pulsa menentukan sudut gerakan servo. Lebar pulsa yang digunakan 0,5ms mewakili sudut  $0^\circ$  sampai pulsa 2,4ms mewakili  $180^\circ$ . Karena itu, yang harus diatur pada STM32 bukan hanya frekuensi PWM, melainkan juga durasi pulsa (*duty cycle*) di rentang 0,5-2,4 ms.

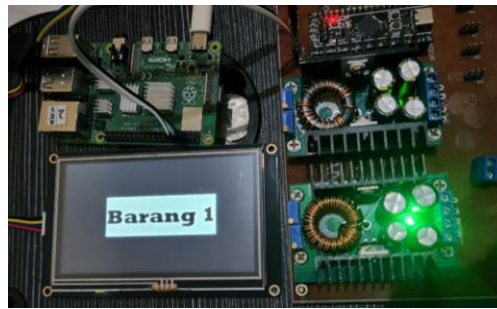
**Gambar 4.5.** Pengujian Serial Komunikasi UART

Berdasarkan **Gambar 4.5**, karakter yang dikirim dari Raspberry Pi 5 ke STM32 divariasikan untuk memastikan bahwa STM32 mampu menerima setiap karakter dengan benar. Selanjutnya, karakter yang diterima tersebut ditampilkan pada layar HMI Nextion guna memverifikasi bahwa proses komunikasi berjalan sesuai harapan. Hasil pengujian kemudian dicatat secara sistematis dan disajikan pada **Tabel 4.5**, sehingga dapat digunakan sebagai data pendukung dalam menganalisis kinerja jalur komunikasi serial UART.

Berdasarkan **Tabel 4.5**, dapat dijelaskan bahwa pengujian komunikasi serial UART antara Raspberry Pi 5, STM32F411CEU6, dan HMI Nextion berjalan dengan baik. Pada saat data berupa karakter "Barang 1" dikirimkan dari Raspberry Pi 5, karakter tersebut dapat diterima oleh STM32 dan ditampilkan pada HMI Nextion dengan tepat sesuai yang dikirimkan. Hal yang sama juga terjadi ketika dikirimkan data "Barang 2" dan "Barang 3", di mana hasil penerimaan dan tampilan pada HMI Nextion sesuai dengan data yang dikirimkan. Dengan demikian, seluruh proses komunikasi serial mulai dari pengiriman data, penerimaan oleh STM32, hingga penampilan pada HMI dapat berlangsung tanpa adanya kesalahan. Hasil ini menunjukkan bahwa jalur komunikasi UART yang digunakan sudah berfungsi dengan baik

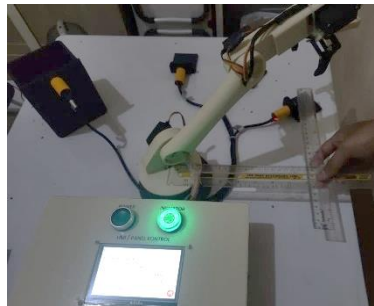
**Gambar 4.7.** Hasil Pendeteksian Barang Cacat 1

Pada **Gambar 4.7**. ini dilakukan pengujian untuk memverifikasi akurasi gerakan setiap koordinat serta konsistensi *inverse kinematics*. Pada tahap ini, nilai koordinat yang dikirim dari HMI akan dibandingkan dengan posisi aktual yang dicapai lengan robot. Koordinat acuan yang berhasil mendeteksi barang cacat 1 yaitu X=200mm, Y=130mm, dan Z=40mm. Hasil pengujian untuk koordinat x deteksi barang cacat 1 dapat dilihat pada **Tabel 4.7**.

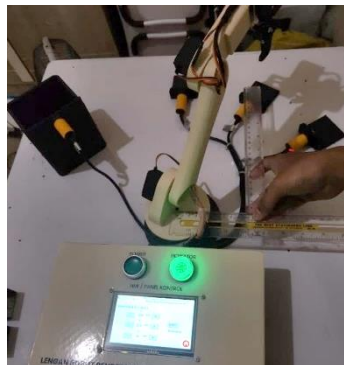
**Gambar 4.11.** Hasil Pendeteksian Barang Cacat 2

Pada **Gambar 4.11.** ini dilakukan pengujian untuk memverifikasi akurasi gerakan setiap koordinat. Pada tahap ini, nilai koordinat yang dikirim dari HMI akan dibandingkan dengan posisi aktual yang dicapai lengan robot. Koordinat acuan yang berhasil mendeteksi barang cacat 2 yaitu X=100mm, Y=210mm, dan Z=40mm. Hasil pengujian untuk koordinat x deteksi barang cacat 2 dapat dilihat pada **Tabel 4.11.**

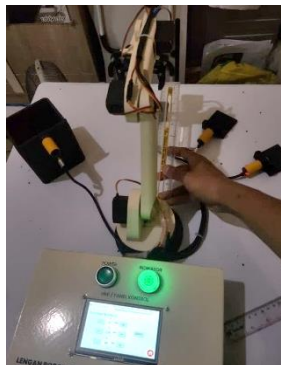
**Gambar 4.15.** Hasil Pendeteksian Barang Cacat 3

Pada **Gambar 4.15**, ini dilakukan pengujian untuk memverifikasi akurasi gerakan setiap koordinat. Pada tahap ini, nilai koordinat yang dikirim dari HMI akan dibandingkan dengan posisi aktual yang dicapai lengan robot. Koordinat acuan yang berhasil mendeteksi barang cacat 3 yaitu  $X=0\text{mm}$ ,  $Y=220\text{mm}$ , dan  $Z=40\text{mm}$ . Hasil pengujian untuk koordinat x deteksi barang cacat 3 dapat dilihat pada **Tabel 4.15**.

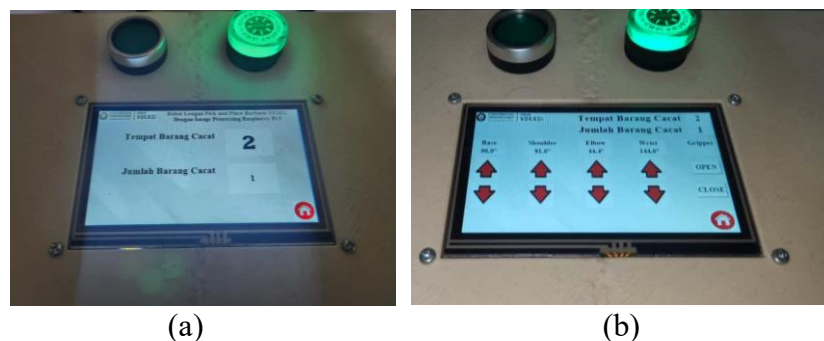
Pada saat proses pelepasan barang cacat ke *garbage box*, digunakan sensor infrared E18-D80NK yang dipasang pada *garbage box* untuk mendeteksi dan menghitung jumlah barang cacat yang berhasil masuk. Setiap kali barang melewati sensor, sinyal deteksi akan dikirimkan ke mikrokontroler STM32. Data jumlah barang cacat ini kemudian ditampilkan secara *real-time* pada layar HMI Nextion, baik ketika sistem bekerja dalam mode otomatis maupun manual. Tampilan HMI Nextion dapat dilihat pada **Gambar 4.36**.

**Gambar 4.36.** (a) Otomatis dan (b) Manual Jumlah Barang Cacat *Garbage Box*

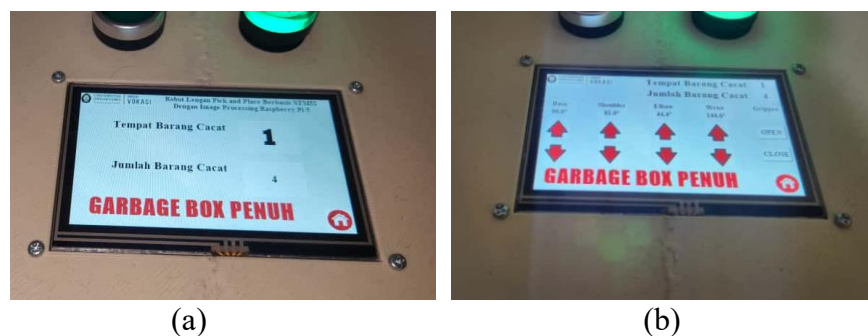
Tampilan jumlah barang cacat ini diperbarui secara real-time pada layar HMI Nextion, sehingga pengguna dapat memantau baik dalam mode otomatis maupun manual. Sistem dibatasi hingga jumlah maksimal empat barang cacat yang dapat masuk ke dalam garbage box. Apabila jumlah barang sudah mencapai batas tersebut, maka secara otomatis akan muncul notifikasi berupa peringatan “GARBAGE BOX PENUH” pada tampilan HMI. Tampilan HMI Nextion dapat dilihat pada **Gambar 4.37**.

**Gambar 4.37.** (a) Otomatis dan (b) Manual Notifikasi Garbage Box Penuh
