BAB 4

STRATEGI PENGEMBANGAN JALUR PEJALAN KAKI

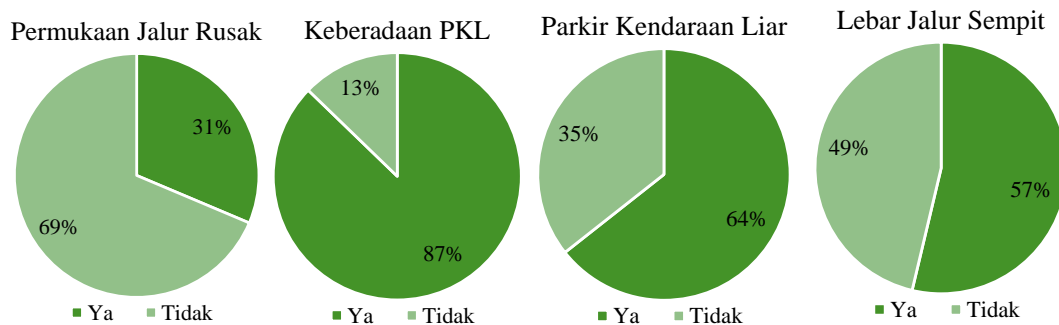
Gambar 4. 8 Presentase Hambatan Fisik pada Jalur Pejalan Kaki

Berdasarkan hasil penyebaran kuesioner, hambatan yang ditemui berada pada seluruh segmen jalur pejalan kaki. Sebanyak 87% responden menyatakan bahwa hambatan yang dihadapi adalah keberadaan pedang kaki lima (PKL) yang memanfaatkan sebagian ruang trotoar untuk aktivitas berdagang. Kondisi tersebut menyebabkan berkurangnya ruang gerak pejalan kaki sehingga mengganggu mobilitas pengguna. Selain itu, sebesar 64% responden menyatakan bahwa parkir liar juga menjadi hambatan fisik pada jalur pedestrian karena kendaraan yang berhenti di area trotoar menyebabkan pengguna berjalan pada badan jalan dekat dengan kendaraan bermotor. Kondisi tersebut meningkatkan resiko kecelakaan karena tidak terdapat pagar pemisah antara jalur pejalan kaki dengan jalan raya. Hambatan lainnya berupa lebar jalur yang sempit sebesar 49% serta kondisi permukaan jalur yang rusak sebesar 31%, permukaan yang rusak atau tidak rata karena akar pohon dapat menyebabkan pengguna tersandung yang menyebabkan cedera fisik.

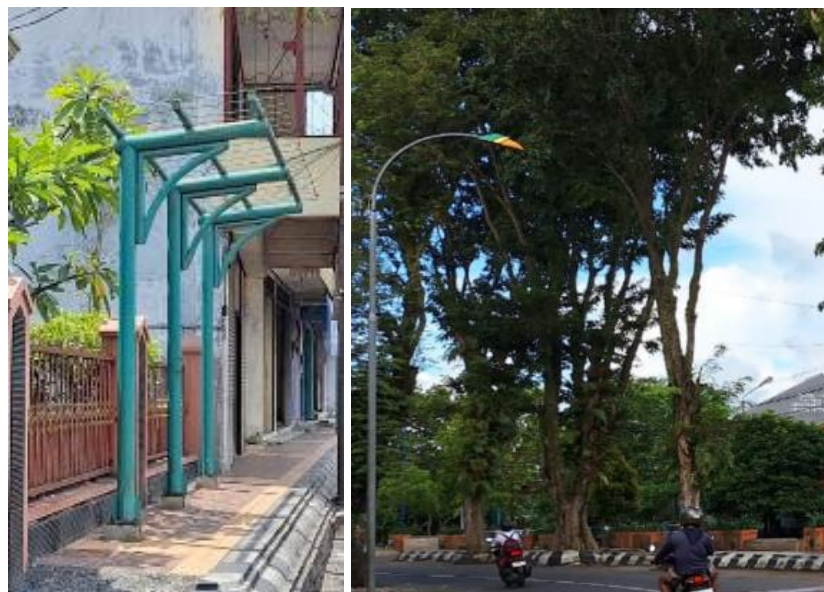
Gambar 4. 10 Pelindung/peneduh Jalur Segmen 1 dan Segmen 7

Hal ini berarti masih terdapat banyak jalur yang belum terdapat pohon ataupun atap peneduh. Pada segmen 1 dan segmen 2 terdapat tiang peneduh, namun belum dimanfaatkan secara optimal karena tidak terdapat tanaman merambat sebagai penutup peneduh. Kondisi tersebut menyebabkan jalur pejalan kaki terasa panas terutama pada siang hari, sehingga masyarakat merasa enggan untuk berjalan kaki. Pada segmen 7, keberadaan pohon peneduh telah memberikan fungsi perlindungan dan kenyamanan yang optimal bagi pejalan kaki. Peneduh pada kawasan penelitian masih belum optimal dalam mendukung kenyamanan pejalan kaki.

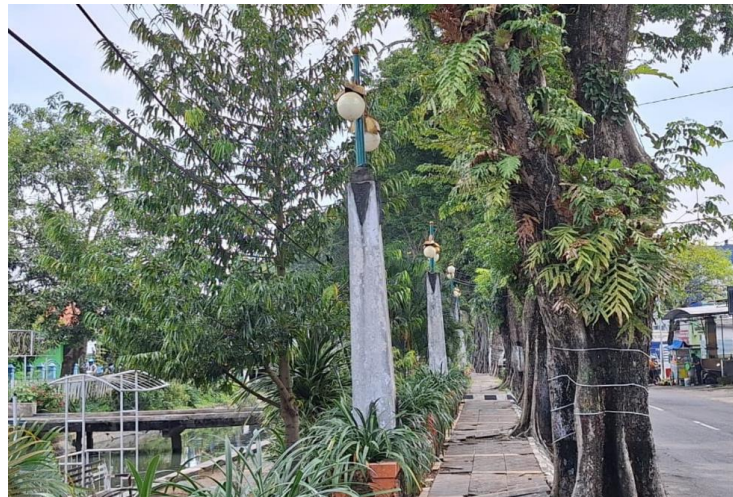
Gambar 4. 11 Lampu Penerangan Segmen 7

Lampu penerangan berperan penting dalam mendukung keamanan pejalan kaki, terutama pada malam hari. Penerangan yang baik, selain membantu meningkatkan visibilitas pejalan kaki untuk mengurangi risiko tindak kriminal juga menghidupkan suasana ruang publik pada malam hari sehingga tetap terasa ramai dan aktif digunakan. Terdapat 78% responden berpendapat bahwa jalur pejalan kaki yang mereka lalui sudah dilengkapi dengan penerangan yang memadai. Namun, terdapat satu jalur yaitu segmen 7 yang dinilai lampu penerangannya kurang optimal pada malam hari. Kondisi tersebut dapat dipengaruhi oleh jarak antar lampu yang terlalu jauh, intensitas cahaya yang kurang memadai, maupun tertutupnya pencahayaan oleh vegetasi di sekitar jalur.

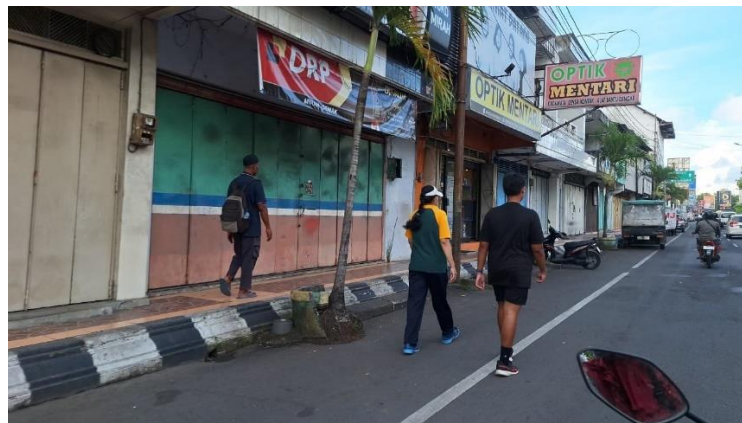
Gambar 4. 12 Pejalan Kaki Berjalan pada Badan Jalan

Dari hasil kuesioner, seluruh responden berpendapat bahwa tidak terdapat pagar pengaman di seluruh segmen pada sepanjang jalur pejalan kaki yang mereka lalui. Hal ini sangat memengaruhi tingkat keselamatan bagi pejalan kaki karena rentan terhadap bahaya dari lalu lintas kendaraan. Namun, pada sebagian besar jalur pejalan kaki terdapat kerb atau pembatas trotoar yang dipasang lebih tinggi dibandingkan badan jalan. Hal tersebut secara tidak langsung berfungsi sebagai pembatas fisik antara area pejalan kaki dan jalur kendaraan bermotor. Ketiadaan pagar pengaman menyebabkan tingkat perlindungan bagi pejalan kaki masih belum optimal, terutama pada koridor jalan dengan volume lalu lintas kendaraan yang tinggi seperti pada jalan bhayangkara baru.

Keberadaan pagar pengaman pada jalur pedestrian memiliki fungsi penting dalam meningkatkan keamanan pengguna dengan meminimalisir potensi kecelakaan lalu lintas. Selain itu juga memudahkan pengguna jalan dalam mengidentifikasi jalur tersebut sebagai area khusus untuk pejalan kaki. Dengan demikian, diperlukan strategi pengembangan fasilitas keselamatan yang memadai guna mengembangkan ruang jalur pejalan kaki yang aman dan nyaman bagi semua pengguna.

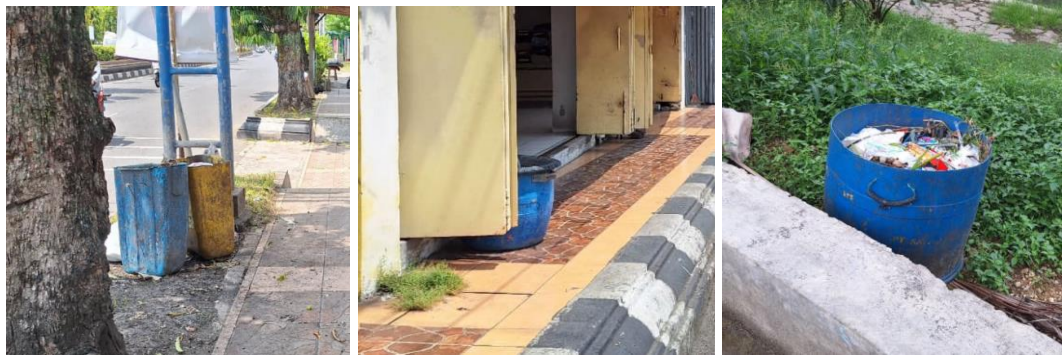
Gambar 4. 13 Tempat Sampah pada Segmen 3 dan Segmen 4

Dari pengamatan langsung di lapangan pada ketiga koridor jalur pejalan kaki tersebut masih tergolong cukup bersih meskipun fasilitas tempat sampah masih belum merata. Hal ini dikarenakan masyarakat memanfaatkan tempat sampah milik toko atau perkantoran untuk membuang sampah. Selain itu, juga terdapat petugas kebersihan yang secara rutin melakukan pembersihan di sepanjang koridor jalan.

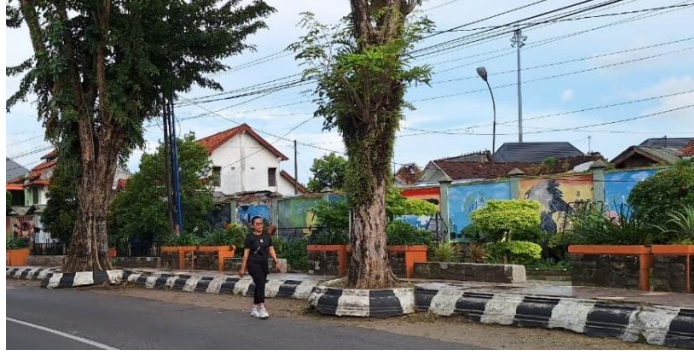
Gambar 4. 14 Tempat Duduk pada Segmen 7

Berdasarkan hasil kuesioner, sebanyak 74% responden mengatakan bahwa pada jalur pejalan kaki belum dilengkapi dengan tempat duduk. Sebanyak 26% responden berpendapat bahwa terdapat tempat duduk pada jalur yang dilalui. Jalur tersebut berada pada segmen 7 yaitu pada koridor jalan kyai singkil. Pada sepanjang trotoar terdapat tempat duduk permanen dengan material beton yang bersebelahan langsung dengan sungai.

Tempat duduk menjadi fasilitas yang sangat bermanfaat bagi pejalan kaki lansia maupun anak-anak yang kelelahan saat sedang berjalan sebagai tempat istirahat. Selain itu, juga dapat dijadikan sebagai tempat bercengkerama antar pejalan kaki sehingga menghidupkan aktivitas sosial pada jalur. Peletakan tempat duduk diprioritaskan pada area yang ramai dengan aktivitas seperti trotoar dekat taman atau area komersial dengan tetap memperhatikan lebar efektif pejalan kaki.

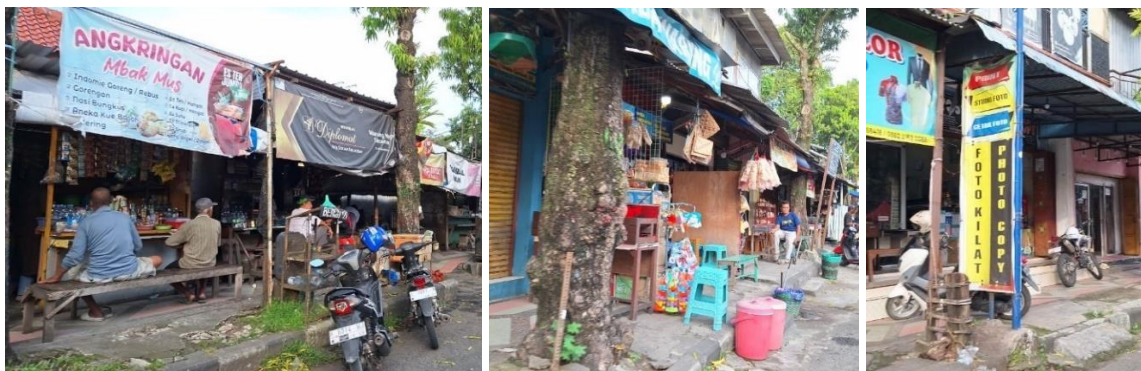
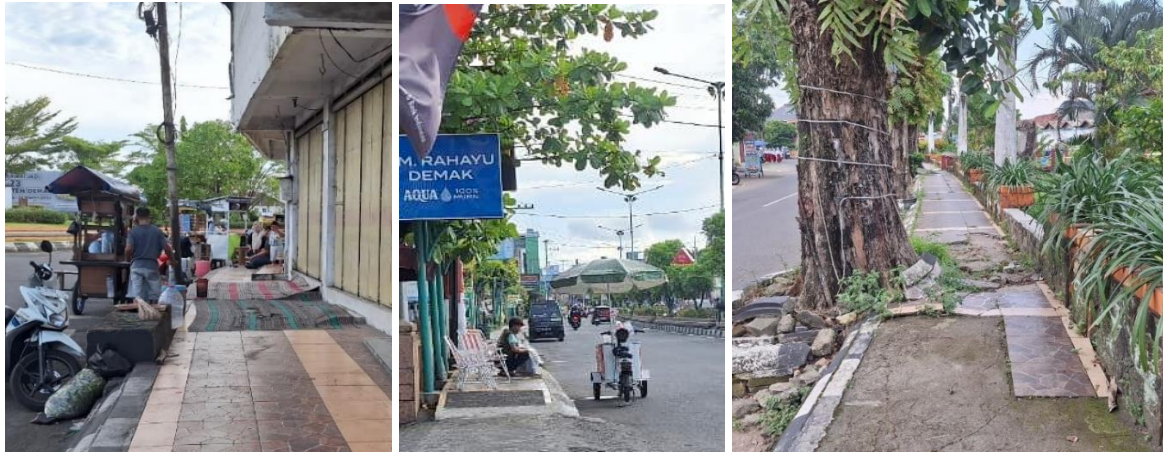
Gambar 4. 15 Hambatan Fisik pada Jalur Pejalan Kaki

Potensi yang ditemukan pada kawasan penelitian berupa keberadaan jalur pada lokasi yang strategis dan terhubung dengan berbagai pusat aktivitas masyarakat, seperti perdagangan dan jasa, perkantoran, sarana pendidikan, sarana peribadatan serta fasilitas umum lainnya. Selain itu juga dengan ketersediaannya fasilitas penunjang yang dapat mendukung fungsi pedestrian seperti tempat duduk, tempat sampah, lampu penerangan serta pohon peneduh yang dapat meningkatkan kenyamanan pengguna saat berjalan kaki. Sedangkan permasalahan yang ditemukan meliputi permukaan trotoar yang rusak, ketiadaan fasilitas penunjang disabilitas seperti *guiding block* dan pelandaian jalur juga belum tersedia. Adanya hambatan fisik juga memberikan ketidaknyamanan bagi pengguna saat melintasi jalur pejalan kaki. Adapun dokumentasi hambatan fisik pada jalur pejalan kaki diantaranya sebagai berikut.
