Penelitian ini menerapkan metode *Root Cause Analysis* (RCA) untuk mengidentifikasi penyebab kerusakan *EVK seal* pada sistem kekedapan poros baling – baling. RCA diadaptasi karena menawarkan kerangka kerja analitis yang sistematis dan komprehensif untuk mengidentifikasi akar penyebab dari suatu kegagalan teknis. Melalui penerapan prosedur investigasi yang terstruktur dan berbasis data objektif, metode ini mampu menghasilkan rumusan solusi yang presisi dan berkelanjutan; tidak sekadar menangani gejala kerusakan secara parsial, melainkan secara proaktif mencegah berulangnya kegagalan serupa di masa mendatang (Sitompul, 2024). Sebagai implikasi praktis, hasil penerapan RCA dalam penelitian ini diharapkan dapat menjadi landasan evaluasi bagi perusahaan guna mengoptimalkan keandalan sistem propulsi, memperpanjang usia pakai *EVK seal*, serta mereduksi risiko penghentian operasional (*downtime*) yang berpotensi memengaruhi efisiensi maupun keselamatan kerja kapal.

Sebagai pendukung operasional pelabuhan, kapal tunda (tugboat) membutuhkan keandalan sistem kekedapan poros (EVK seal) untuk mencegah kebocoran air laut. Komponen ini rentan gagal dan berujung pada kebocoran ruang mesin. Pene

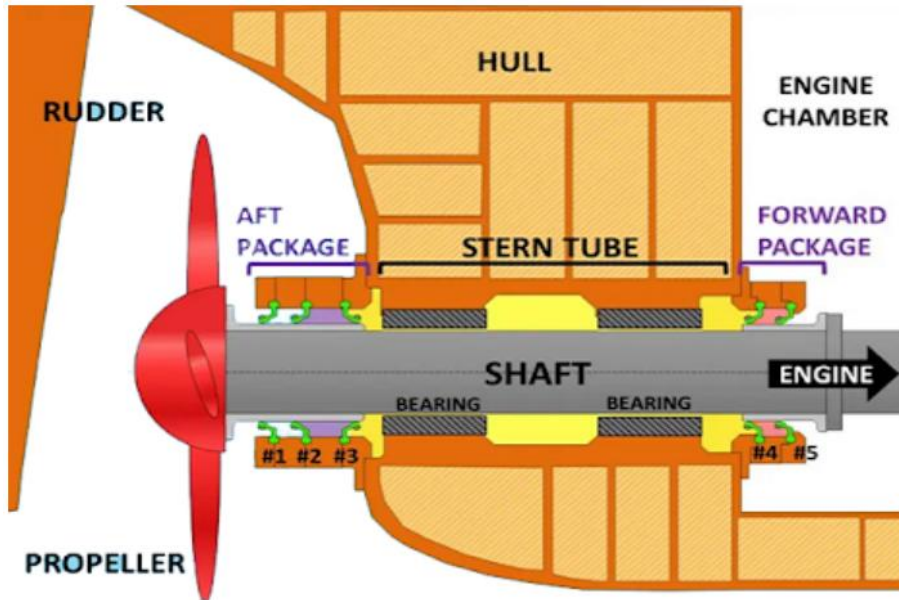
Gambar 2. 2 Sistem Pelumasan Shaft

Sistem pelumasan poros baling-baling merupakan sistem propulsi kapal yang berfungsi utama untuk mengendalikan gesekan mekanis dan menjaga stabilitas putaran poros di dalam bantalan *stern tube* (Litwin, 2009). Dalam operasionalnya khususnya pada jenis kapal tunda poros baling-baling dituntut untuk menopang beban mekanis dan dinamis yang sangat tinggi. Beban ini bersumber dari berat poros itu sendiri, gaya dorong baling-baling, serta fluktuasi beban hidrodinamis saat kapal bermanuver di perairan (American Bureau of Shipping, 2018). Untuk mengakomodasi intensitas beban tersebut, sistem pelumasan bekerja dengan cara membentuk lapisan film hidrodinamis di antara permukaan poros dan bantalan (Khonsari & Booser, 2017). Pada sistem *stern tube* berpelumas air, air diinjeksikan ke dalam tabung poros untuk menjalankan fungsi ganda, yakni sebagai media pelicin (*lubricant*) sekaligus penyerap panas (*coolant*) utama (Borras et al., 2021a). Keberadaan lapisan film air ini sangat krusial dalam meniadakan kontak langsung antara poros berbahan logam dan bantalan berbahan elastomer. Dengan terpisahnya kedua permukaan tersebut, risiko terjadinya gesekan kering, lonjakan suhu ekstrem, dan keausan abrasif dapat dicegah, sehingga umur pakai serta keandalan operasional sistem propulsi dapat diperpanjang secara signifikan (Wodtke & Litwin, 2021).

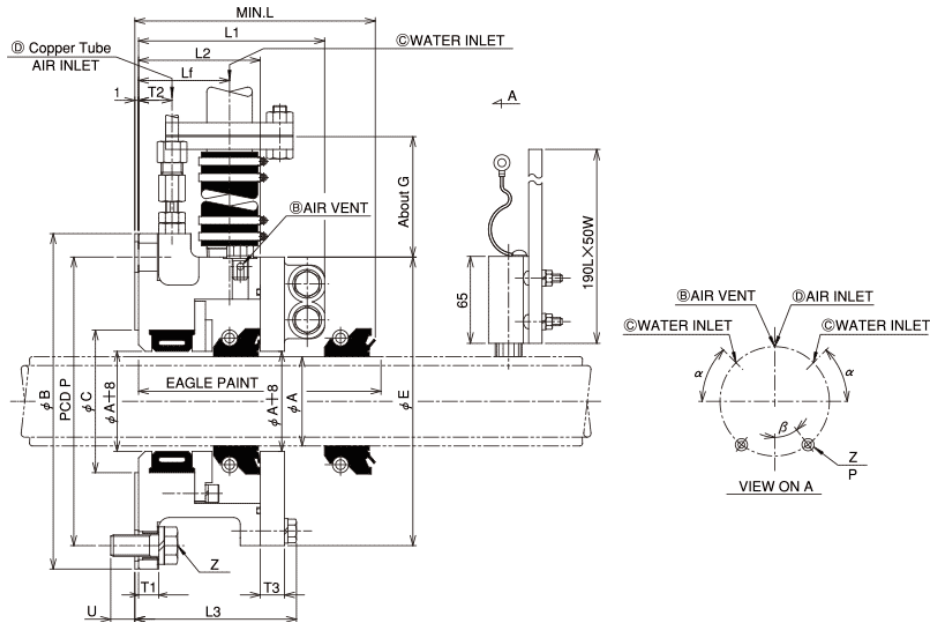
Gambar 2. 3 Sistem Kecedapan Shaft

Sistem kekedapan poros baling-baling merupakan pelindung utama dalam sistem propulsi kapal. Sistem ini terpasang menyatu dengan *stern tube*, yaitu selubung pipa pelindung pada struktur lambung yang menjadi jalur lintasan poros dari ruang mesin menuju baling-baling (Carlton, 2018). Karena posisi poros ini selalu terendam di bawah garis air laut dan terus berputar maka sebuah sistem penyekat sangat diperlukan. Sistem ini bertugas menahan tekanan air laut dari luar agar tidak masuk ke lambung kapal, sekaligus menjaga kelancaran sirkulasi media pelumas di dalam tabung poros (American Bureau of Shipping, 2018).

Susunan komponen penyekat (*seal*) umumnya ditempatkan pada dua sisi ujung *stern tube*. Sisi pertama adalah penyekat belakang (*after seal*) yang langsung berbatasan dengan air laut untuk mencegah kotoran dan air masuk ke dalam tabung. Sisi kedua adalah penyekat depan (*forward seal*) yang membatasi ruang tabung agar fluida pelumas tidak merembes tumpah ke dalam ruang mesin (Wärtsilä, 2015). Secara prinsip kerja, komponen penyekat mekanis seperti *EVK seal* bertugas menciptakan kontak pertemuan antarmuka (*interface*) yang sangat rapat untuk mengunci aliran cairan. Dengan mekanisme ini, *seal* bertindak sebagai satu-satunya tembok fisik yang memisahkan area operasional di dalam kapal dengan lingkungan perairan luar. Posisi ini menjadikannya sangat krusial dimana kerusakan pada komponen *seal* akan berakibat langsung pada hilangnya pelumasan poros dan berisiko melumpuhkan operasional propulsi kapal secara keseluruhan (Borras et al., 2021).

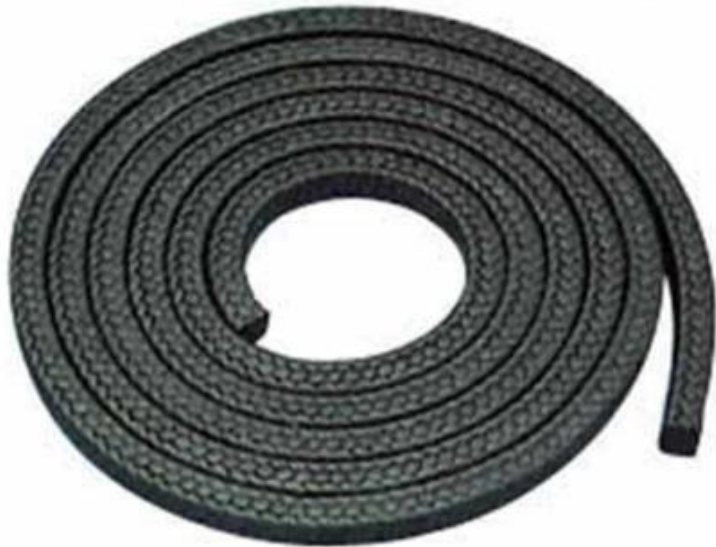
Gambar 2. 4 Paking seal

Penyekat tipe *packing* merupakan konfigurasi sistem penahan fluida yang paling konvensional dan berdesain sederhana di industri maritim. Konstruksi dasar sistem ini berpusat pada sebuah rongga penampung yang disebut *stuffing box*, di mana elemen berserat seperti *flax*, grafit, atau polimer sintesis dililitkan secara berlapis mengelilingi poros (Taylor, 1996). Secara operasional, metode ini mengandalkan prinsip kompresi mekanis statis; sebuah penekan dikencangkan secara aksial untuk memadatkan susunan material

penyekat tersebut hingga menutup batas celah antara lambung dan komponen poros yang berputar (Khonsari & Booser, 2017). Berkat kesederhanaannya komponen ini memberi kemudahan pada saat proses instalasi dan pemeliharaan yang dapat dilakukan langsung oleh kru di atas kapal tanpa membongkar struktur propulsi utama. Walaupun demikian mekanisme pemampatan fisik tersebut secara inheren memicu gaya gesek yang tinggi, sehingga operasionalnya justru mensyaratkan adanya rembesan air secara konstan sebagai media pelepas panas komponen. Degradasi material yang masif akibat gesekan kontinu ini juga mengharuskan awak kapal melakukan kalibrasi ulang atau pengencangan *gland* secara berkala guna menanggulangi pembesaran celah. Meninjau karakteristik teknis serta keterbatasan efisiensi penyegelan tersebut, implementasi jenis penyekat ini pada era modern umumnya direkomendasikan secara khusus untuk kapal berukuran kecil atau rancangan sistem propulsi berkecepatan putar (*RPM*) lambat (American Bureau of Shipping, 2018).

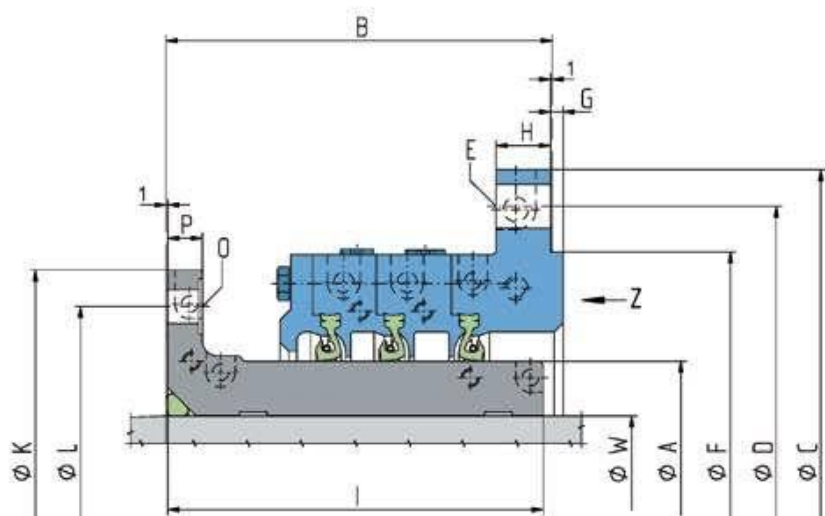
Gambar 2. 5 Simplex Seal

Penyekat tipe *simplex* merupakan sistem kedap hidrodinamis yang mengandalkan elemen elastis berbentuk bibir sebagai mekanisme pembatas utama fluida (SKF, 2017). Secara konstruksi, sistem ini terdiri dari selubung statis (*stationary housing*) yang menahan cincin penyekat berbahan khusus seperti *Nitrile Butadiene Rubber* (NBR) atau *Fluorocarbon* (FKM) untuk bersentuhan langsung dengan logam yang ikut berputar bersama poros baling-baling. Dalam prinsip kerjanya, profil bibir polimer tersebut dituntut untuk terus beradaptasi dengan pergerakan dinamis sistem propulsi. Guna mempertahankan tekanan kontak radial yang konstan di antarmuka komponen sekaligus mengompensasi defleksi dan keausan material elemen bibir ini dilengkapi dengan sabuk pegas melingkar (*garter spring*) yang mengikat kuat bagian

luarnya (SKF, 2017). Pada desain *stern tube* modern, cincin-cincin elastis tersebut diaplikasikan dalam susunan bertingkat dimana sebagian elemen diorientasikan secara spesifik untuk menahan tekanan air laut sementara elemen lainnya memblokir minyak pelumas. Konfigurasi berlapis ini sangat penting untuk membagi beban tekanan hidrostatik secara merata mengeliminasi risiko pencampuran kedua fluida serta menyediakan lapisan perlindungan cadangan untuk mengantisipasi kegagalan pada elemen terluar. Dibandingkan dengan sistem *packing* konvensional yang sarat akan gesekan teknologi *simplex* menawarkan toleransi tingkat kebocoran yang sangat minim dan sanggup beroperasi secara optimal pada rentang kecepatan putaran mesin (*RPM*) yang jauh lebih tinggi (SKF, 2017).

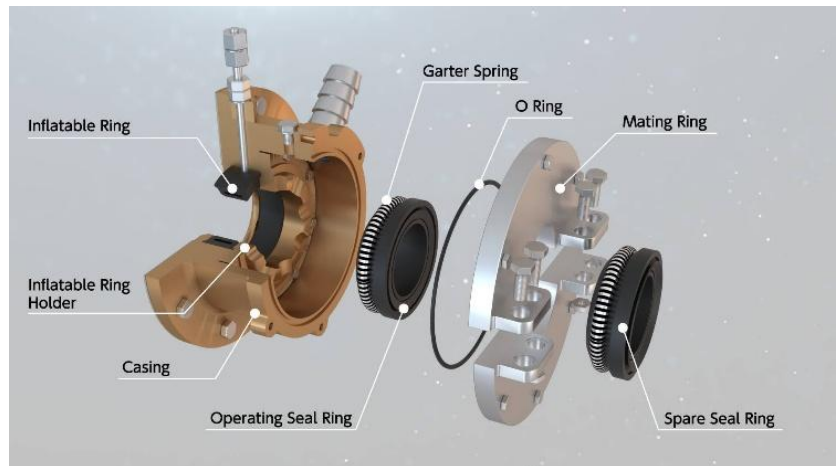
Gambar 2. 6 EVK Seal

Penyekat tipe *EVK* merupakan sistem kekedapan poros baling-baling berbasis bibir karet elastis yang digunakan pada sistem *stern tube* berpelumas air. Berbeda dengan sistem pelumasan minyak yang membutuhkan penyekat di kedua ujung tabung, *EVK seal* pada konstruksi ini hanya dipasang pada sisi dalam lambung kapal, yaitu pada batas sekat ruang mesin (Kemel, 2020). Sementara itu pada bagian luar poros tidak terdapat sistem kekedapan melainkan hanya bantalan poros yang langsung bersentuhan dengan air laut dan air pelumas. Dengan penempatan tersebut fungsi tunggal dan paling utama dari *EVK seal* adalah menahan tekanan air di dalam *stern tube* agar tidak bocor dan masuk ke dalam ruang mesin kapal. Prinsip kerja penyekat ini bertumpu pada sentuhan langsung antara material bibir karet dan selongsong poros yang berputar. Sentuhan ini dijaga agar selalu rapat dengan bantuan pegas pelingkar sehingga mampu menahan tekanan air secara terus-menerus. Walaupun dirancang untuk kondisi operasional yang berat, kinerja dan umur pakai *EVK seal* sangat bergantung pada keselarasan komponen mekanis di sekitarnya. Kemampuan menyekat air ini dapat menurun secara signifikan apabila terjadi ketidaksejajaran poros, keausan pada bantalan *stern tube*, getaran kapal yang berlebihan, serta masuknya kotoran atau partikel pasir dari perairan. Berbagai faktor teknis tersebut merupakan kondisi pemicu yang dapat mempercepat

kerusakan material penyekat, yang pada akhirnya menyebabkan hilangnya fungsi kekedapan dan memicu kebocoran fatal ke dalam ruang mesin (American Bureau of Shipping, 2018).

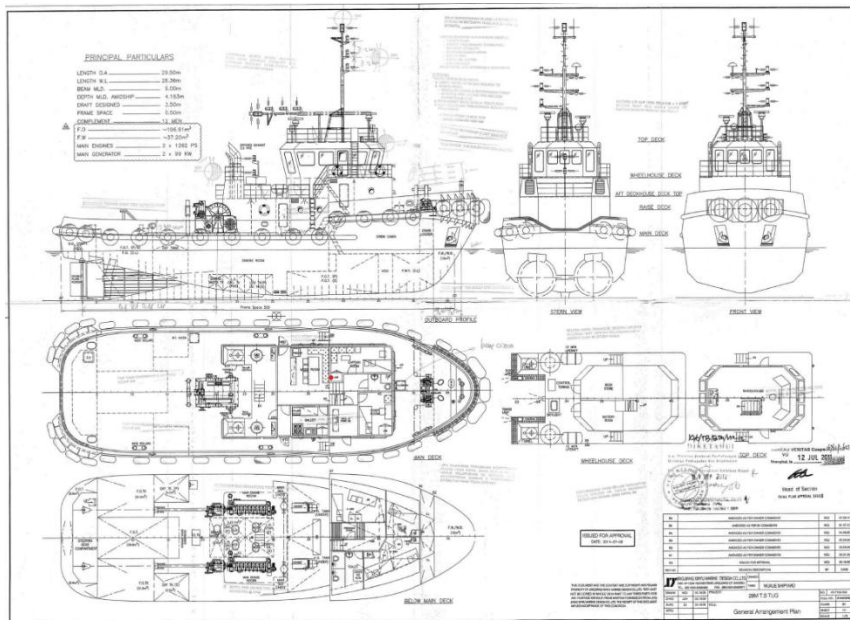
Gambar 3. 1 Rencana Umum
(Sumber: Dokumentasi pribadi)

No	Nama	Ukuran
1	LOA	29.50 M
2	LWL	28.36 M
3	H	4.163 M
4	B	9.00 M
5	T	3.5 M
6	Diameter shaft	6.5"
7	Panjang shaft	7.05 M
8	Panjang intermediate shaft	1.35 M

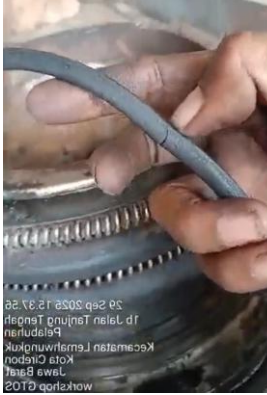
(Sumber : Dokumentasi pribadi)
3.	Kerusakan pada o-ring	Didapatkan o-ring sobek	Terjadi celah kebocoran

<p>Gambar 4. 3 O-ring (Sumber : Dokumentasi pribadi)</p>
4.	Kontaminasi area seal	Terdapat kotoran/debris pada area kerja	Mempercepat keausan seal

Langkah pertama yang wajib dilakukan untuk memulihkan kelayakan operasi propulsi kapal *tugboat* adalah melaksanakan perbaikan fisik secara menyeluruh pada komponen yang terdegradasi. Rekomendasi perbaikan ini meliputi:

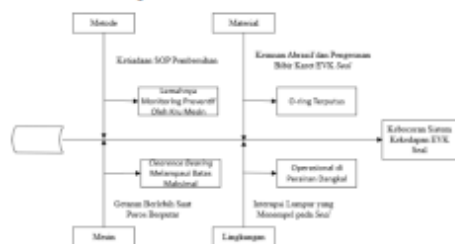
Kategori RCA	Deskripsi Penyebab Teridentifikasi di Lapangan
Material	Keausan abrasif dan pengerasan (<i>hardening</i>) bibir karet <i>EVK seal</i> .
	Kerusakan fisik (<i>O-ring</i> terputus akibat gesekan ekstra).
Mesin	Celah bantalan (<i>clearance bearing</i>) melampaui ambang batas BKI.
	Timbulnya getaran berlebih (<i>excessive vibration</i>) pada poros.
Lingkungan	Operasional intensif kapal <i>tugboat</i> di perairan dangkal.
	Intrusi sedimen lumpur/pasir yang menempel pada antarmuka <i>seal</i> .
Metode & Manusia	Ketiadaan instruksi kerja (<i>SOP</i>) untuk pembersihan lumpur area poros.
	Kelemahan sistem <i>monitoring</i> preventif suhu dan getaran oleh kru.

Dengan data yang diperoleh dalam wawancara lima mengapa dan pemetaan faktor penyebab dapat disimpulkan melalui pengelompokan seperti pada (tabel 3) dan ditemukan diagram tulang ikan seperti Gambar 1 Diagram Tulang Ikan Retak kepala silinder
