## BAB III

### TINJAUAN LOKASI

### 3.2 Tinjauan Pasar Kranggut Kota Cilegon

#### 3.2.1 Kondisi Eksisting Pasar Kranggut

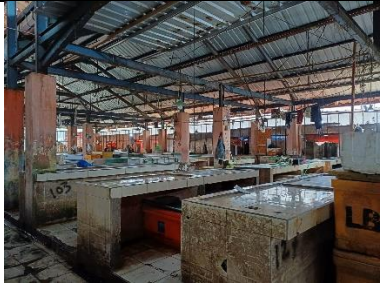
| No. | Kriteria | Standar Tipe-I menurut SNI 8152:2021 | Data Eksisting | Kesimpulan |
|---|---|---|---|---|
| 2. | Luas Ruang Dagang | Minimal 2 m <sup>2</sup> | area meja pedagang memiliki ruang dengan ukuran 3,8 m x 1,2 m. | Memenuhi standar. |

| | | | <p><i>Gambar 3. 7 Area pasar pangan basah.</i></p> <p><i>Sumber: dokumentasi pribadi.</i></p> | |

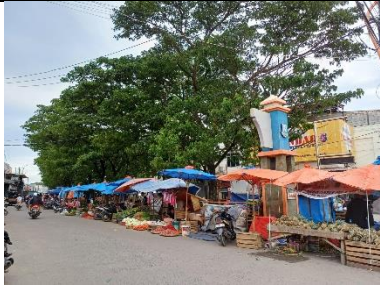
| 4. | Zonasi | <ul style="list-style-type: none"> <li>- Pangan basah</li> <li>- Pangan kering</li> <li>- Siap saji</li> <li>- Non pangan</li> <li>- Tempat pemotongan unggas hidup</li> </ul> | <p>Komoditas yang tersedia di Pasar Kranggut beragam seperti sapi, ayam, ikan, sayur, buah, sembako, pakaian, bumbu, alat rumah tangga, pemotongan unggas, hingga barang elektronik. Sudah tersedia zonasi pada bangunan utama pasar, namun karena kurangnya pengelolaan, banyak pedagang yang berjualan di pinggir jalan, di sekitar akses keluar masuk, dan tidak menempati tempat yang telah disediakan.</p> | Tidak memenuhi. |

| | | | <p><i>Gambar 3. 9 Penjual di area akses masuk dan keluar pasar.</i></p> <p><i>Sumber: dokumentasi pribadi.</i></p> | |

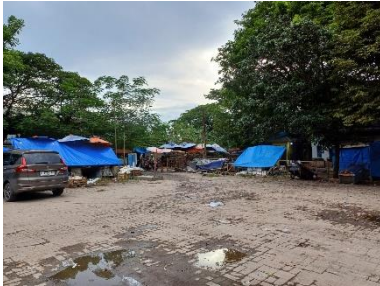
| 5. | Parkir Umum Kendaraan | Proporsional dengan luas lahan | <p>Area parkir belum proporsional, tidak ada aturan parkir yang berlaku. Banyak orang-orang yang mearkirkan kendaraannya dipinggir jalan.</p> <p>Lahan parkir yang tersedia tidak memadai, karena beberapa kondisinya masih berupa tanah, banyak area yang becek dan juga penuh sampah.</p> <p><i>Gambar 3. 10 Area parkir mobil Pasar Kranggot.</i></p> <p><i>Sumber: dokumentasi pribadi.</i></p> | Tidak memenuhi. |

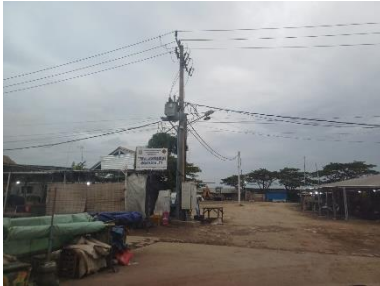
| 6. | Area Bongkar Muat | Tersedia khusus | <p>Tersedia area bongkar muat untuk kendaraan besar yang datang dari luar kota.</p> <p><i>Gambar 3. 11 Area bongkar muat dari kendaraan besar.</i></p> <p><i>Sumber: dokumentasi pribadi.</i></p> <p>Tersedia area bongkar muat untuk bahan pangan daging dan ayam karena bentuknya yang</p> | Kurang memenuhi standar. |

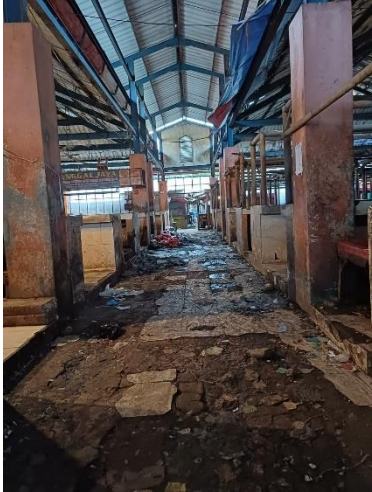
| | | | <p>besar, namun untuk komoditi lainnya, para pedagang hanya menurunkan di depan area kios/los, atau menurunkan barang di area terdekatnya.</p> <p><i>Gambar 3. 12 Jalur untuk bongkar muat bahan pangan basah seperti daging dan ayam.</i></p> <p><i>Sumber: Dokumentasi pribadi.</i></p> | |

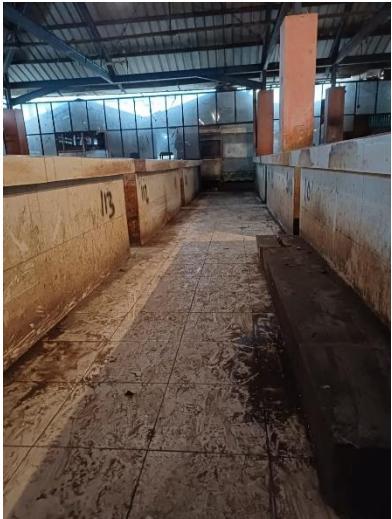
| 8. | Lebar Koridor/ <i>Gangway</i> | Minimal 1,8 m | <ul style="list-style-type: none"> <li>Lebar koridor utama: 180 cm.</li> </ul> <p><i>Gambar 3. 13 Koridor sirkulasi utama.</i></p> <p><i>Sumber: Dokumentasi pribadi.</i></p> <ul style="list-style-type: none"> <li>Lebar koridor antara pedagang: 150 cm.</li> </ul> | Kurang memenuhi standar. |

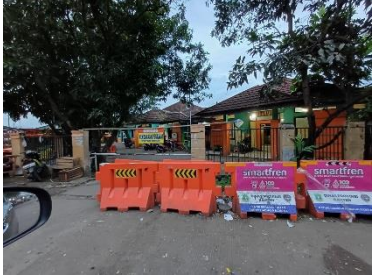
| 10. | Kantor pengelola | Di dalam lokasi pasar | <p>Kantor UPT Pasar Kranggot berada di area pasar.</p> <p><i>Gambar 3. 14 Kantor UPT Pasar Kranggot.</i></p> <p><i>Sumber: Dokumentasi Pribadi.</i></p> | Memenuhi standar. |

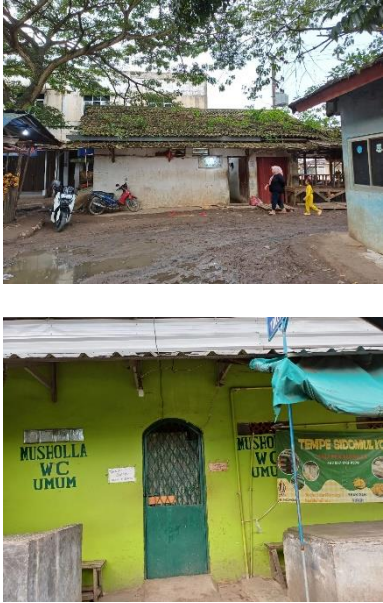
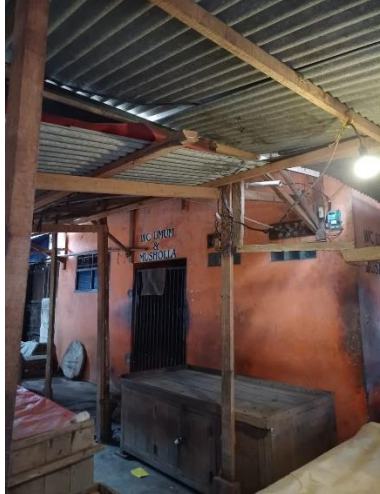
| 11. | Toilet/kamar Mandi | <ul style="list-style-type: none"> <li>- Lokasi minimal tersedia di 4 lokasi berbeda</li> <li>- Jumlah toilet dalam 1 lokasi min. 4 toilet laki-laki dan 4 toilet perempuan.</li> </ul> | <p>Tersedia toilet dan mushola umum di beberapa lokasi (tersedia kurang lebih 5 toilet dan mushola berdasarkan pengamatan penulis), namun posisi dan penunjuk arah tidak terlihat jadi membingungkan.</p> | Kurang memenuhi standar. |

| | | | <p><i>Gambar 3. 15 Toilet dan Mushola umum.</i></p> <p><i>Sumber: Dokumentasi Pribadi.</i></p> | |

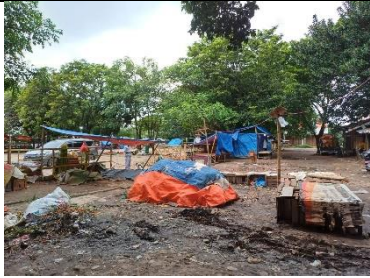
| 21. | Area Penghijauan | Ada | Tersedia area terbuka, namun tidak ada penghijauan, dan beberapa pedagang berjualan di area tersebut. | Tidak memenuhi. |

| | | | <p><i>Gambar 3. 16 Kondisi area terbuka hijau di kawasan Pasar Kranggot.</i></p> <p><i>Sumber: Dokumentasi Pribadi.</i></p> | |

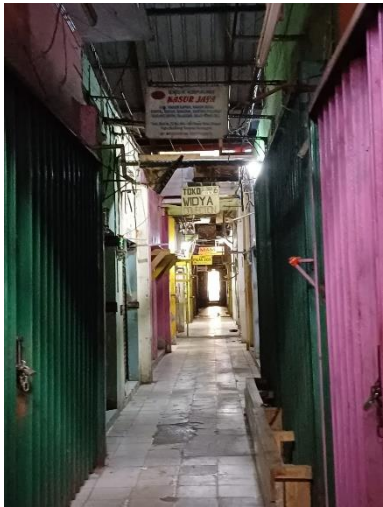
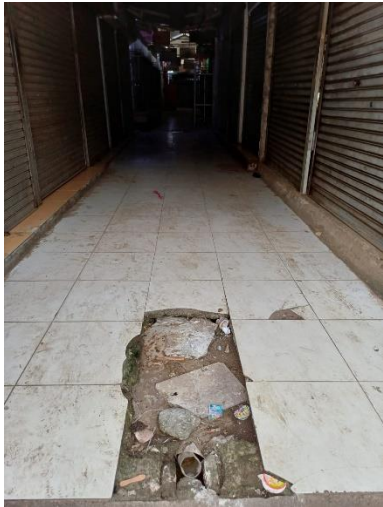
| 22. | Elemen Bangunan Pasar | <ul style="list-style-type: none"> <li>- Lantai tidak licin, mudah dibersihkan, tersedia saluran pembuangan.</li> <li>- Tinggi meja penjualan minimal 60 cm.</li> <li>- Tinggi anak tangga minimal 18 cm.</li> </ul> | <p>Lantai menggunakan material keramik, namun tidak terawat dan pada beberapa area lantai pecah dan rusak.</p> <p><i>Gambar 3. 17 Koridor area kios pakaian.</i></p> <p><i>Sumber: Dokumentasi Pribadi.</i></p> <p><i>Gambar 3. 18 Kondisi lantai pada salah satu koridor.</i></p> <p><i>Sumber: Dokumentasi Pribadi.</i></p> | Kurang memenuhi standar. |

| | | | Meja penjualan: tinggi 100 cm, lebar 100 cm, panjang 380 cm. | |

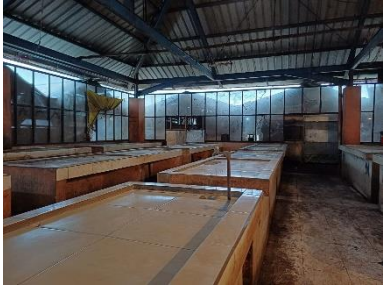
| 24. | Pencahayaan | Pencahayaan alami dan pencahayaan buatan yang baik. | <p>Bangunan pasar sudah menerapkan pencahayaan alami, namun pedagang-pedagang diluar bangunan pasar menutup jendela yang merupakan sumber pencahayaan.</p> <p><i>Gambar 3. 19 Jendela yang tertutup kios-kios dibagian luar bangunan.</i></p> <p><i>Sumber: Dokumentasi Pribadi.</i></p> | Tidak memenuhi. |

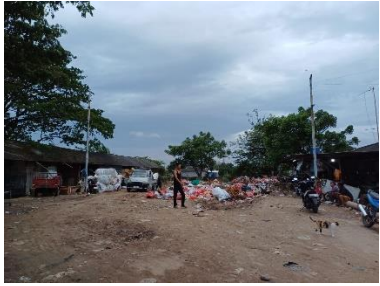
| 29. | Pengelolaan Sampah | <ul style="list-style-type: none"> <li>- Tempat pembuangan sampah sementara</li> </ul> | Tersedia area yang berfungsi sebagai tempat pembuangan sampah sementara, namun tidak | Kurang memenuhi standar. |

| | | - Pengelolaan sampah berdasarkan 3R | <p>diketahui apakah sampah akan diolah berdasarkan 3R.</p> <p><i>Gambar 3. 20 Area yang digunakan sebagai TPS Pasar Kranggot.</i></p> <p><i>Sumber: Dokumentasi Pribadi.</i></p> | |

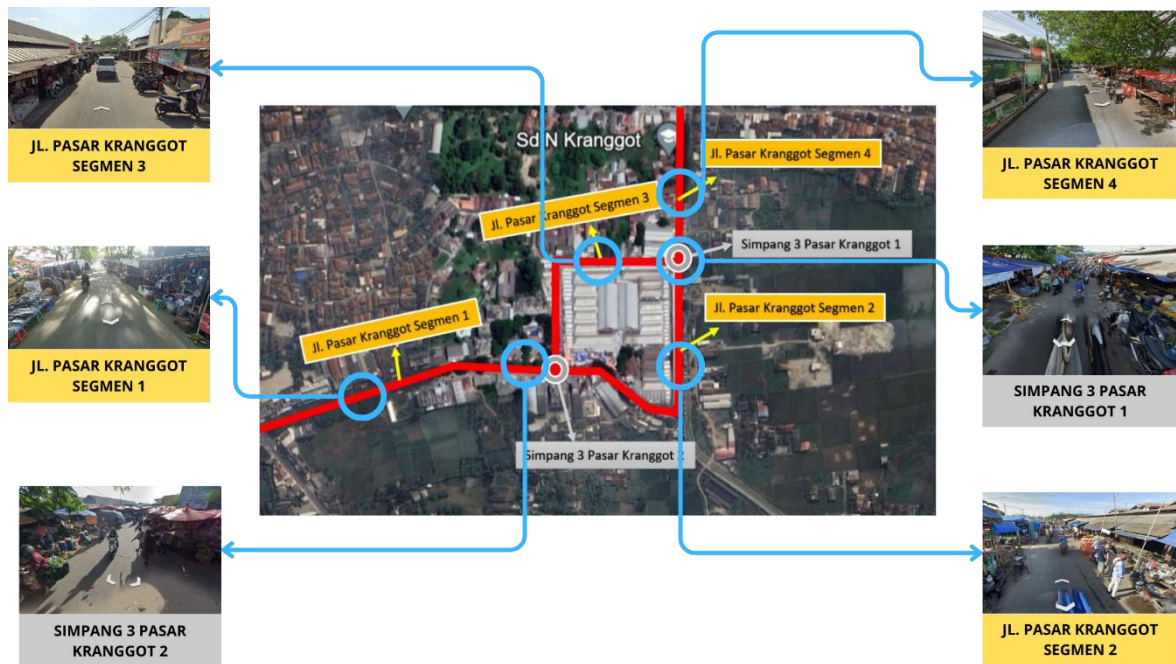
Kondisi ini menjadikan pasar memiliki tingkat aksesibilitas yang tinggi karena berada di tengah jaringan jalan kota yang menghubungkan berbagai kawasan di Kota Cilegon. Keberadaan Pasar Kranggut juga menjadikannya sebagai salah satu pusat distribusi kebutuhan pokok masyarakat, sehingga aktivitas perdagangan berlangsung hampir sepanjang hari dan menghasilkan tingkat pergerakan kendaraan serta pejalan kaki yang cukup tinggi di sekitar kawasan pasar.

*Gambar 3. 23 Jalur akses menuju dan keluar kawasan Pasar Kranggot.*
