## **BAB III**

### **TINJAUAN FENOMENA, LOKASI DAN PENGGUNA**

### 3.3. Tinjauan Perencanaan dan Perancangan Rumah Susun Bandarharjo

Tabel 6. Kondisi Fisik Rumah Susun Bandarharjo Blok A tahun 2023

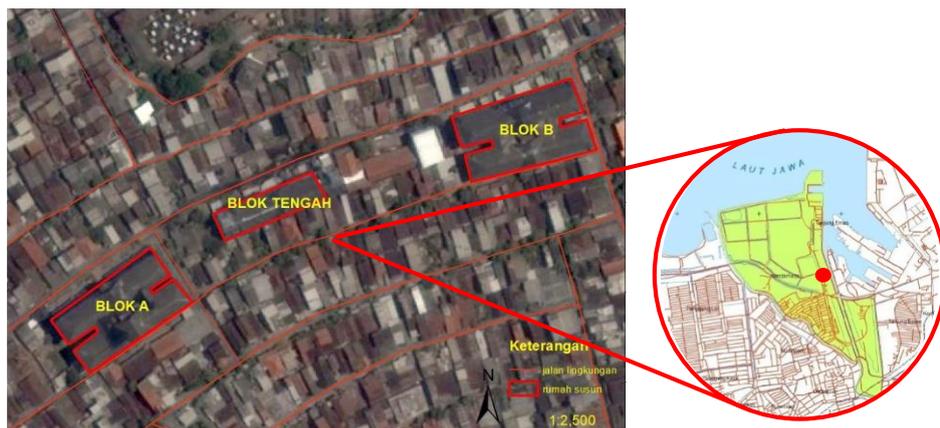
Gambar 15. Peta Rusun Bandarharjo

Rusun Bandarharjo terdiri dari 3 blok, yakni Rusun Bandarharjo Blok A, Rusun Bandarharjo Blok Lama, dan Rusun Bandarharjo Blok B. Blok Lama merupakan bangunan pertama yang dibangun dan menggunakan material berbeda yakni batu bata, sedangkan blok A dan blok B menggunakan material batako.

- Blok Lama memiliki luas lahan sebesar 778,05 m<sup>2</sup> dengan bangunan seluas 1.008 m<sup>2</sup>. Unit hunian/sarusun yang sebanyak 30 unit.

- Blok A dan B masing-masing memiliki luas lahan sebesar 1.887 m<sup>2</sup> dan bangunan seluas 2.592 m<sup>2</sup>. Kapasitas hunian sarusun adalah 90 unit. Sehingga total unit kamar 210unit, total lahan 4.552,05 m<sup>2</sup>, dan total luas bangunan keseluruhan 6.192 m<sup>2</sup>.

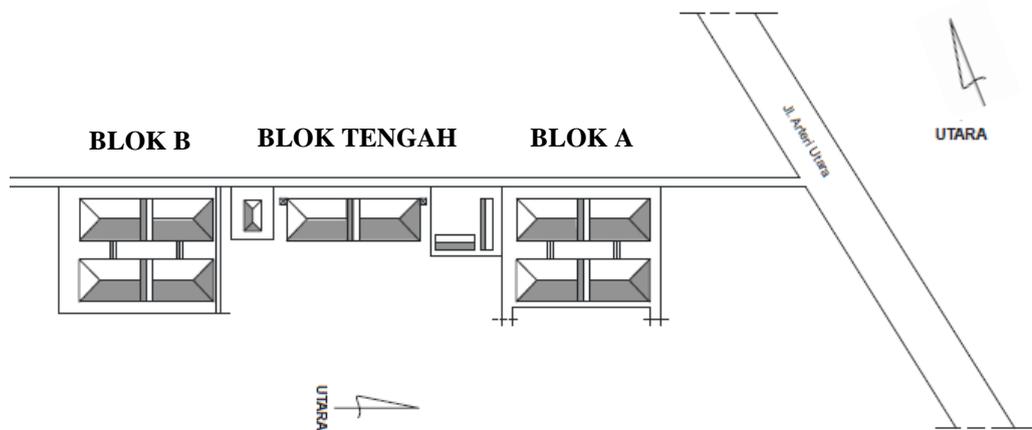
Gambar 16. Siteplan Rusun Bandarharjo  
(Sumber: Purwanto dan Wijayanti, 2012)

Rusun ini beralamat di Jl. Hasanudin. Kecamatan Semarang Utara, Kota Semarang, Jawa Tengah. Dan terletak dilingkungan pemukiman yang padat dimana lahan pada kelurahan dilewati oleh kali semarang. Lokasi tapak ini berada di pusat bisnis Kelurahan Bandarharjo yang berdekatan dengan kali semarang pada (sisi selatan tapak) serta dikelilingi oleh rumah warga setempat. Serta Kelurahan Bandarharjo terletak diantara wilayah penghubung kegiatan fungsi-fungsi utama Kota Semarang seperti kawasan pelabuhan (Pelabuhan Laut Tanjung Emas), pergudangan industry, pusat kota lama, pusat transportasi stasiun Kereta Api Tawang dan pusat permukiman.

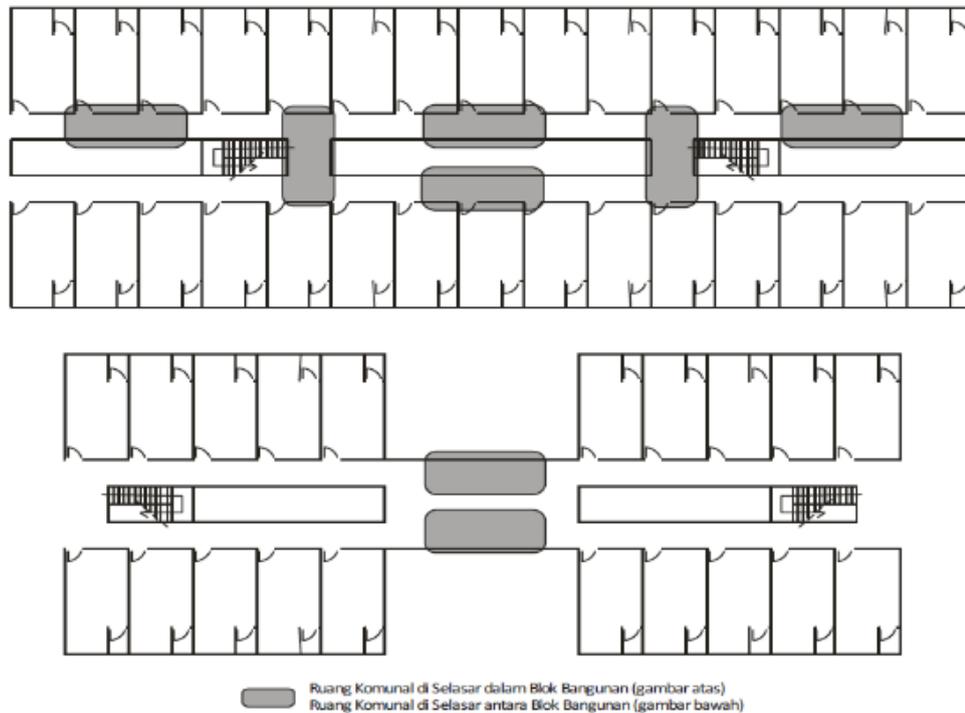
Gambar 17. Area Komunal Rusun Bandarharjo  
 (Sumber: Purwanto dan Wijayanti, 2012)

yang bersifat public). Ruangan-ruangan tersebut berupa koridor, selasar *hall/lobby*, tangga, serta taman lingkungan. Dalam hal ini pola ruang berkumpul dapat diidentifikasi seperti berikut:

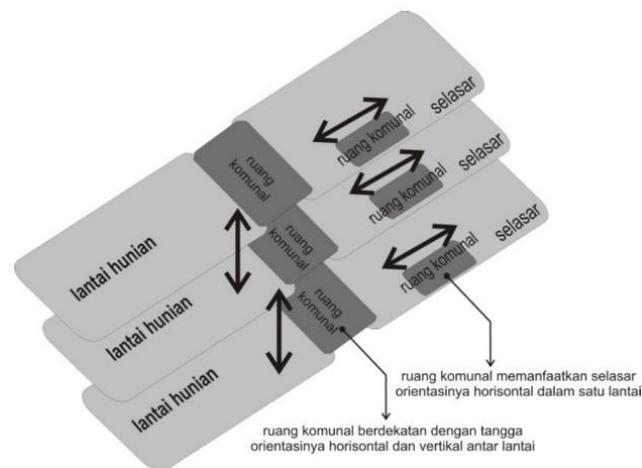
Gambar 18. Pola Ruang Komunal dengan Intensitas Penggunaan.

Purwanto dan Wijayanti (2012) menyampaikan bahwa terdapat beberapa pola ruang komunal yang dikelompokkan kedalam 3 kelompok besar yaitu:

a. Pola Ruang Intensitas Tinggi

Ruangan yang tidak direncanakan seperti tangga, selasar, *hall/lobby*, ruang yang memiliki jarak yang dekat dari jangkauan hunian yang digunakan sebagai tempat berinteraksi antar tetangga dimanfaatkan sebagai parameter kegiatan yang tidak formal dengan frekuensi jam harian yang lebih banyak mempengaruhi pola ruang komunal dengan intensitas tinggi.

b. Pola Ruang Intensitas Sedang

Ruangan yang direncanakan untuk ruang pertemuan dengan jangkauan hunian relative sedang dimanfaatkan sebagai parameter kegiatan formal dan

tidak formal dengan frekuensi mingguan yang mempengaruhi lebih banyak pola ruang komunal intensitas sedang.

c. Pola Ruang Intensitas Rendah

Perencanaan ruang pertemuan tertutup, parkir sepeda motor dengan jarak jangkauan dari hunian relative jauh dimanfaatkan sebagai parameter kegiatan formal dengan frekuensi mingguan sampai bulanan yang banyak mempengaruhi pola ruang komunal dengan intensitas lebih banyak.

Jika dilihat dari pola ruang diatas, tempat berinteraksi antar tetangga dengan jarak jangkauan hunian yang relative dekat dapat memanfaatkan ruang yang tidak direncanakan seperti selasar, tangga, *hall/lobby* sebagai parameter ruang kegiatan tidak formal dengan frekuensi jam sampai harian yang banyak mempengaruhi pola ruang dengan intensitas tinggi.

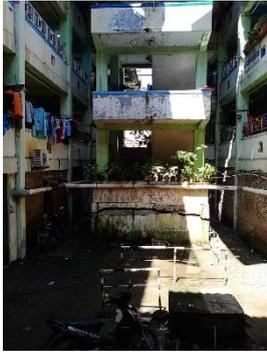
<p>Pada sirkulasi bangunan pada lantai dasar di area void bangunan masih terdapat genangan air dari hasil tumpahan tendon air yang penuh, sehingga licin dan berlumut. Serta Nampak sangat kumuh pada area tersebut, dengan rusaknya beberapa kondisi perkerasan. Hal ini dapat beresiko pada kenyamanan penghuni rusun.</p>
<p>Selasar Kamar</p>

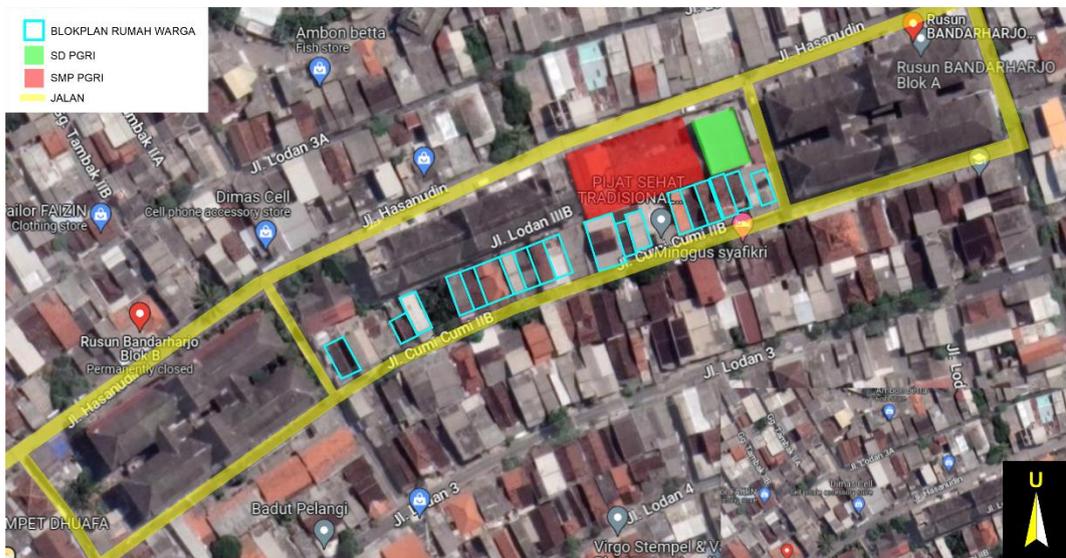
Gambar 19. Penambahan Unit dari Rumah Warga di Sekitar Rusun  
(Sumber: Googe Maps, 2023)

Karena adanya penambahan jumlah unit pada Rumah Susun Bandarharjo, dan penambahan fasilitas umum maupun area ruang terbuka hijau dan area publik, sehingga luas lahan yang sebelumnya 4.552,05 m<sup>2</sup>, akan mengalami penambahan luas lahan dan lahan untuk perencanaan bangunan juga akan diperluas dengan mengambil perhitungan blokplan dari rumah warga di sekitar Rumah Susun Bandarharjo. Sehingga dengan permisalan 1 blokplan rumah warga yaitu dihuni oleh 1-2 KK, dan pada perhitungan terdapat 18

blokplan dengan 2 rumah luas atap paling besar, sehingga terdapat 20 KK dengan 18 KK keluarga majemuk, dan 2 KK pasangan muda. Dalam hal ini jumlah penambahan unit pada perhitungan blokplan rumah warga yaitu 20 unit.
