## **BAB IV**

### **PENGUJIAN SISTEM**

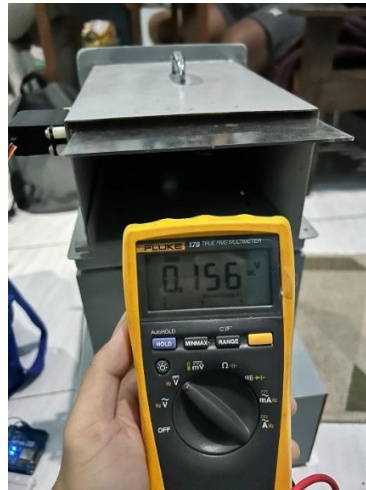
Berdasarkan Tabel 4.4 hasil pengujian yang dilakukan, Hasil pengujian menunjukkan bahwa pada posisi  $0^\circ$ , tegangan yang terukur pada motor servo adalah sebesar 0.156V. Tegangan ini menunjukkan besarnya sinyal yang dikirim oleh mikrokontroler ESP8266 untuk mengatur dan mempertahankan posisi servo dalam kondisi terbuka. Tegangan yang rendah ini menggambarkan bahwa daya yang dibutuhkan oleh servo motor dalam posisi terbuka cukup kecil, sejalan dengan teori pengoperasian servo yang membutuhkan lebih sedikit daya ketika tidak ada beban gerakan.

**Gambar 4. 5** Pengujian Motor Servo  $0^\circ$  menggunakan multimeter

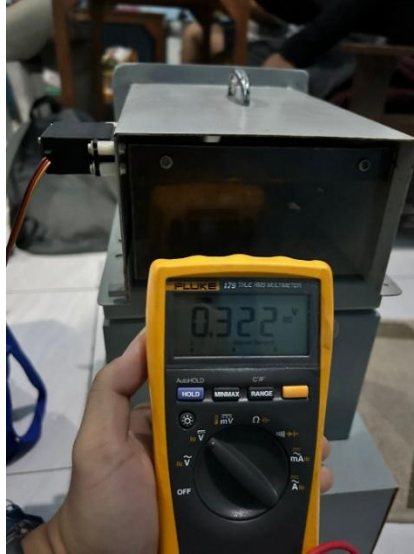
Berdasarkan Tabel 4.4 hasil pengujian yang dilakukan, Hasil pengujian menunjukkan bahwa pada posisi  $90^\circ$ , tegangan yang terukur pada motor servo adalah sebesar 0.322V, yang dimana besaran sinyal PWM yang dikirim oleh mikrokontroler. Nilai tegangan ini lebih tinggi dibandingkan dengan posisi  $0^\circ$ , menunjukkan bahwa servo memerlukan daya lebih besar untuk

mempertahankan posisi tertutup. Hal disebabkan oleh resistansi mekanis atau beban tambahan yang dialami servo saat pintu tertutup. Selain itu, waktu respon servo dari posisi terbuka ( $0^\circ$ ) ke posisi tertutup ( $90^\circ$ ) tercatat sekitar 0.5 detik.

**Gambar 4. 6** Pengujian Motor Servo  $90^\circ$  menggunakan multimeter

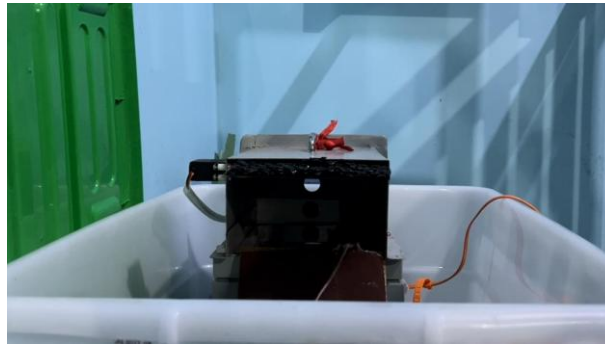
**Gambar 4. 11** Tikus 3 terperangkap

Pada Gambar 4.13, ditampilkan kondisi ketika tikus ketiga berhasil masuk ke dalam perangkap, menandakan bahwa perangkat masih berfungsi dengan baik dalam mendeteksi keberadaan tikus secara berulang. Berdasarkan data pada Tabel 4.8, pada pukul 20:27:06, nilai *IRDetectionCount* masih 2, menunjukkan bahwa dua tikus telah terdeteksi sebelumnya. Kemudian, pada pukul 20:43:29, nilai *IRDetectionCount* meningkat menjadi 3, yang berarti tikus ketiga telah berhasil masuk ke dalam perangkap. Saat tikus ketiga melewati area sensor yang telah dipasang di dalam perangkap, sensor *infrared obstacle* (IR *obstacle*) kembali beroperasi dan berhasil mendeteksi adanya objek baru di dalam ruang perangkap. Sensor ini bekerja dengan membaca perubahan pada jalur deteksinya akibat keberadaan suatu objek, dalam hal ini teridentifikasi sebagai seekor tikus tambahan. Setelah sensor mendeteksi keberadaan objek, sinyal secara otomatis dikirimkan ke mikrokontroler ESP8266 untuk diproses lebih lanjut. Informasi hasil dari sensor *infrared obstacle* ini kemudian dapat digunakan untuk memicu respons sistem, seperti

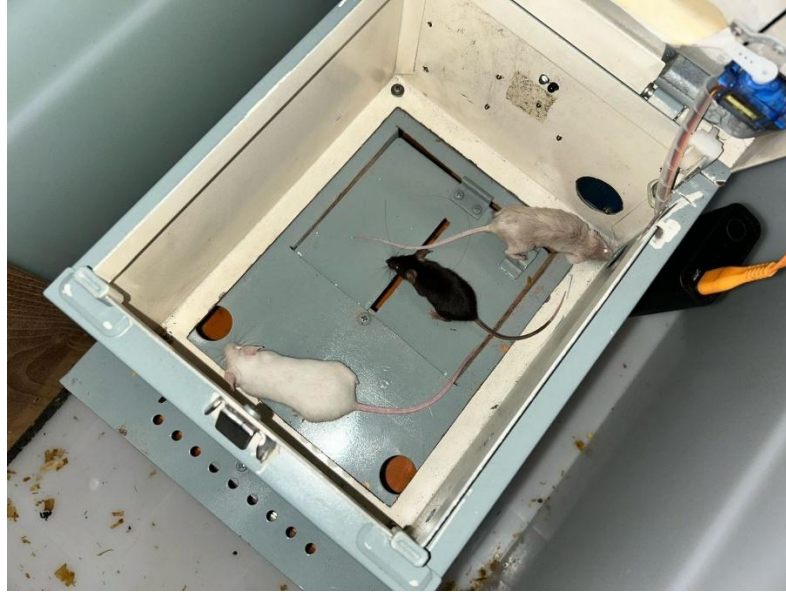
**Gambar 4. 12** Hasil 3 tikus terperangkap

Keberhasilan sensor dalam mendeteksi tikus ketiga ini menunjukkan bahwa sistem bekerja secara akurat dan konsisten, serta mampu mengidentifikasi objek yang masuk ke dalam perangkap tanpa mengalami kesalahan dalam pembacaan. Selain itu, perubahan nilai *IRDetectionCount* yang bertambah secara bertahap menegaskan bahwa perangkat dapat menangkap lebih dari satu tikus secara berurutan dalam rentang waktu yang berbeda, membuktikan efektivitas sistem dalam operasional jangka panjang.
