## BAB 4

### ANALISIS DAN RENCANA STRUKTUR RUANG

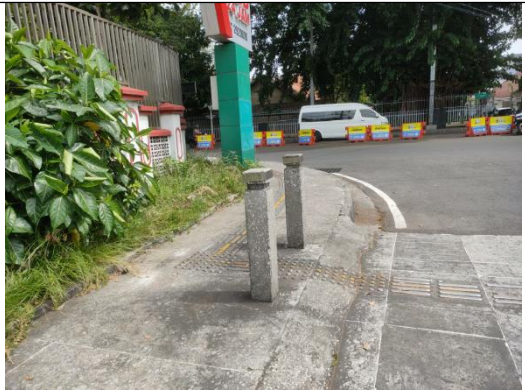
| Standar | Kondisi | Dokumentasi |
|---|---|---|
| 5,6m <sup>2</sup> /pejalan kaki.”<br><br>Permen ATR No. 11<br>Tahun 2021 “Jalur<br>pejalan kaki dengan<br>tipe <i>sidewalk</i> dengan<br>LOS B seluas<br>5,6m <sup>2</sup> /pejalan kaki.” | Lebar trotoar 2 meter<br>dan memiliki <i>guiding<br/> block</i> dan dilengkapi<br>dengan penyebrang<br>jalan berupa <i>zebra<br/> cross</i> (TOD<br>Lempuyangan) | |

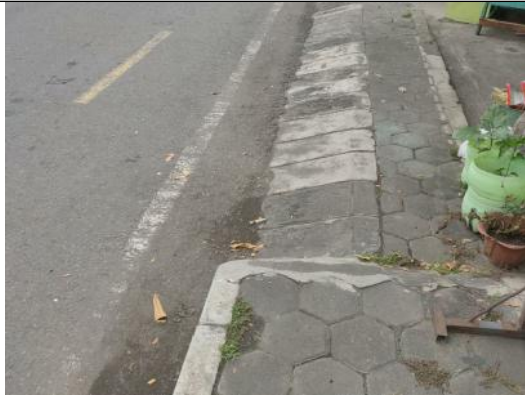
| Standar | Kondisi | Dokumentasi |
|---|---|---|
| | Lebar jalur pejalan<br>kaki 0,7 meter namun<br>pada ruas jalan<br>tersebut tidak tersedia<br>fasilitas untuk<br>disabilitas seperti<br><i>guiding block</i> . (TOD<br>Giwangan) | |

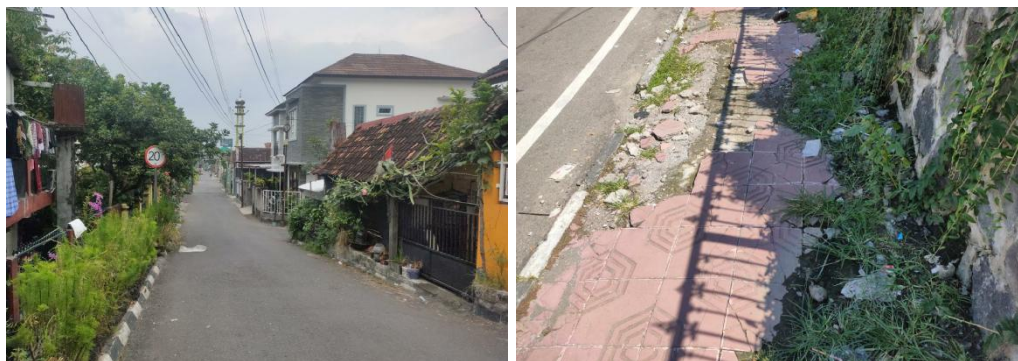
**Gambar 25 Validasi Tanpa *Guiding Block***

Dari sisi ketersediaan fasilitas pejalan kaki secara keseluruhan, *guiding block* dan parkir merupakan fasilitas yang paling banyak tersedia (masing-masing pada 6 blok), diikuti jalur pesepeda (4 blok), dan peneduh (4 blok). Namun, lebar trotoar sesuai standar hanya terpenuhi di 2 blok, yang menjadi kelemahan utama pada aspek *walkability*. Hasil ini mengindikasikan bahwa meskipun beberapa fasilitas sudah tersedia, kualitas dan konsistensi penyediaannya masih rendah, sehingga aksesibilitas pejalan kaki belum merata di seluruh kawasan TOD. Validasi terkait kondisi eksisting pada tersedia dan tidak tersedianya *guiding block*, menjadikan wilayah ini sebagai acuan dalam peletakan penambahan *guiding block* dan perbaikan jalur pejalan kaki. Penilaian kinerja pada ketiga kawasan amatan (Tugu, Lempuyangan, dan Giwangan) didasarkan pada tolak ukur mobilitas berkelanjutan dan keterpaduan antarmoda. Evaluasi dilakukan dengan membandingkan kondisi eksisting terhadap standar, keberagaman fungsi lahan, serta kualitas jalur pedestrian yang mendukung prinsip *walkability*. Dari hasil observasi beberapa jaringan jalan yang tidak terdapat *guiding block* pada tabel berikut ini menjadi acuan dalam penambahan beberapa *guiding block* pada sekitar kawasan:

Pada gambar menunjukkan 2 titik sampel dari penelitian ini (untuk lebih lengkapnya bisa dibuka pada lampiran 12) yang menjadi temuan dalam observasi ini. Temuan utama menunjukkan bahwa jalur-jalur ini belum didukung oleh fasilitas pejalan kaki yang inklusif, sehingga menciptakan hambatan bagi aksesibilitas mandiri bagi seluruh kelompok pengguna. Setiap titik koordinat yang tercantum telah divalidasi melalui survei lapangan tahun 2025. Validasi ini memastikan bahwa arahan perbaikan jalur pedestrian benar-benar merespons kekosongan fasilitas di titik-titik strategis tersebut, terutama yang menghubungkan akses permukiman langsung menuju pintu masuk stasiun atau halte.

Setiap data koordinat telah melalui proses validasi lapangan pada tahun 2025. Hal ini menegaskan bahwa ketiadaan fasilitas inklusif pada titik-titik krusial tersebut bukan sekadar permasalahan teknis, melainkan hambatan sistemik yang menciptakan diskontinuitas perjalanan bagi pejalan kaki. Secara spasial, titik-titik defisit ini sering kali ditemukan pada area transisi antara jalan lingkungan menuju jalan arteri, di mana fokus pembangunan sering kali lebih mengutamakan kelancaran arus kendaraan bermotor dibandingkan keamanan pergerakan manusia. Kondisi ini memaksa pejalan kaki, terutama kelompok rentan dan penyandang disabilitas, untuk berbagi ruang dengan sirkulasi kendaraan, yang secara langsung menurunkan indeks keselamatan dan kenyamanan kawasan. Degradasi kualitas *walkability* akibat ketiadaan guiding block dan penyempitan lebar trotoar di bawah standar teknis (kurang dari 1,5 meter) berimplikasi pada rendahnya minat masyarakat untuk berjalan kaki menuju simpul transportasi. Dalam perspektif psikologi lingkungan, jalur pedestrian yang tidak kontinu dan penuh dengan hambatan fisik seperti tiang atau vegetasi yang tidak tertata, memberikan persepsi negatif terhadap efisiensi waktu tempuh pejalan kaki.
