## BAB II TINJAUAN PUSTAKA

Pada bab ini akan dijelaskan landasan teori yang berkaitan dan relevan pada analisis pemeriksaan *compression bar* pada *hatch cover* untuk kapal berjenis MPV (*Multi Purpose Vessel*). Hal ini dilakukan penulis agar dapat mempermudah memahami penelitian tersebut. Maka dari itu penulis akan memberi informasi mengenai teori penunjang dan definisi agar mempermudah pemahaman dari penelitian ini.

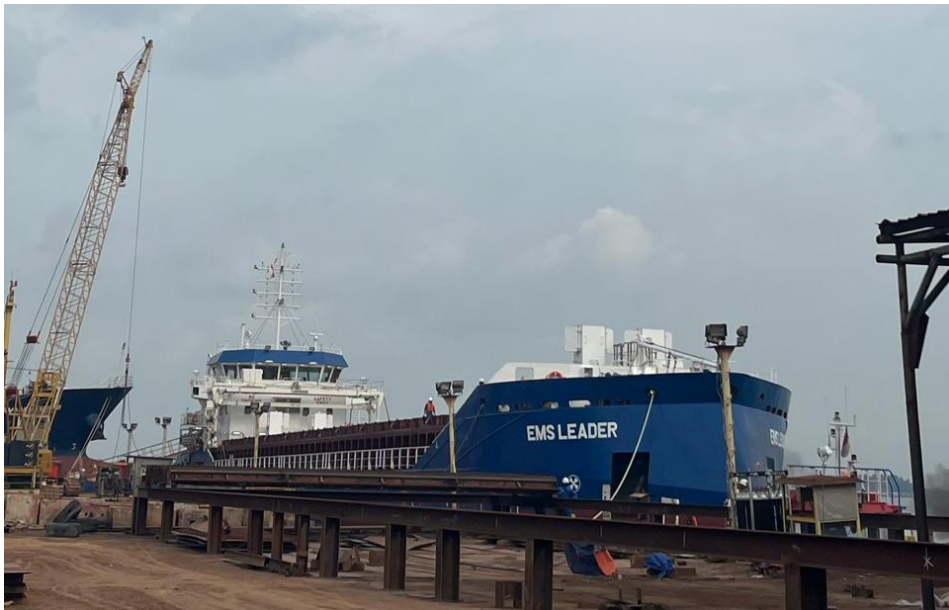
MPV merupakan jenis kapal yang dirancang untuk mengangkut/membawa lebih dari 1 jenis muatan pada ruang muatnya. Pada kapal milik PT. KTU Shipyard muatan yang biasa diangkut untuk kapal ini adalah *container 20 feet* hingga *40 feet*, hingga muatan curah seperti batu bara dan biji – bijian. Kapal ini juga memiliki sekat yang bisa digeser sesuai kebutuhannya (*graind bulkhead*) serta bisa disesuaikan dengan muatannya itu sendiri (Parulian Sinaga et al., 2015). Kapal ini tidak hanya bisa mengangkut pada ruang palka/ruang muatnya saja melainkan bisa juga pada atas *hatch cover*, pada *hatch cover*-nya dilengkapi dengan *container socket* yang bisa digunakan untuk *container* berukuran *20 feet* an *40 feet*.

**Gambar 2. 1 Multi Purpose Vessel**  
(Sumber : Dokumentasi Pribadi)

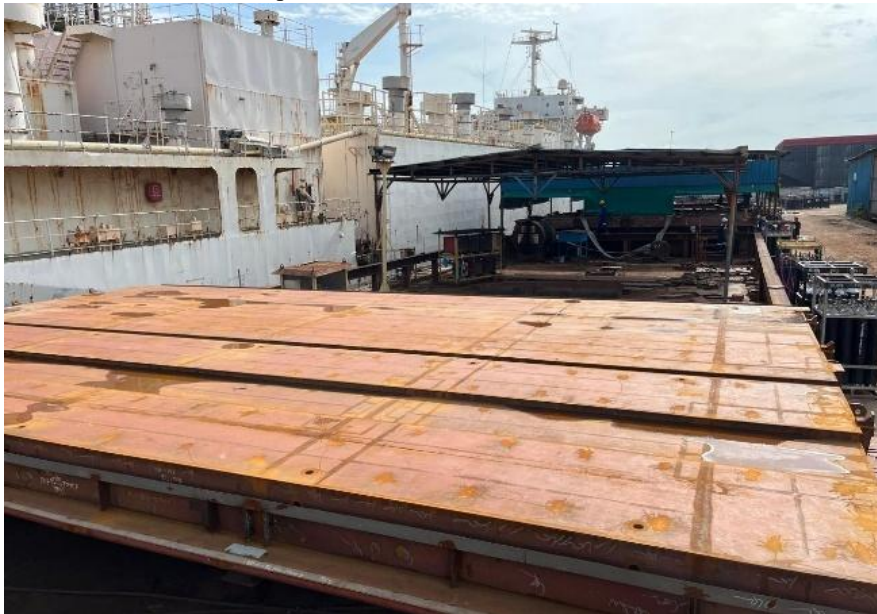
**Gambar 2. 2 Hatch Cover**  
(Sumber : Dokumentasi Pribadi)

*Hatch cover* atau yang sering disebut tutup palka merupakan salah satu dari banyak bagian penting yang ada pada kapal sejenis *container*, *cargo*, muat curah, MPV maupun jenis kapal lain yang memiliki ruang muat. Fungsinya adalah untuk menutup dan menjaga ruang palka yang berada dibawahnya agar muatan yang diangkut oleh kapal tidak mengalami kerusakan (Prasetyo et al, 2023). Komponen ini sangat vital karena selain menjaga kondisi muatan tetap kering dan aman, *hatch cover* juga turut mempengaruhi

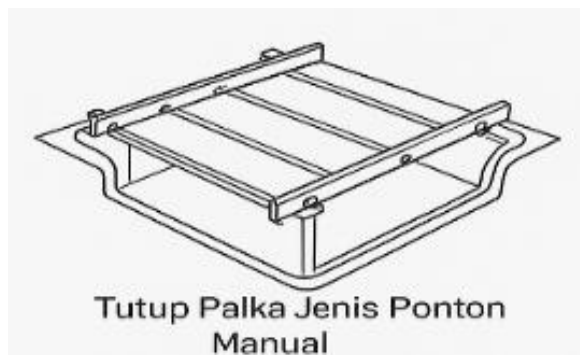
**Gambar 2.3 Hatch Cover Ponton Manual**

Menurut (Prasetyo et al, 2023), *hatch cover* tipe ponton manual adalah jenis penutup palka yang tersusun dari beberapa panel ponton yang terbuat dari pelat baja dan dipasang melintang di atas lubang palka. Jenis ini disebut manual karena proses pembukaan dan penutupannya dilakukan secara manual dengan bantuan peralatan eksternal seperti *crane* darat atau *crane* kapal, yang memerlukan pengangkatan ponton satu per satu karena tidak dilengkapi mekanisme internal untuk membuka atau menutup secara otomatis. Panel-panel ponton ini biasanya dipasangkan dengan *rubber seal* di antara sela-selanya untuk mencegah masuknya air melalui celah panel saat tertutup.

Encyclopedia, 2021). Secara konstruktif, *hatch cover* ponton manual tersusun atas pelat atas (*top plate*), rangka penguat berupa *stiffener* dan *girder*, serta elemen pendukung sistem kekedapan. Konfigurasi pelat dan rangka panel ponton dirancang untuk mendistribusikan beban secara merata ke struktur *coaming hatch*, di mana ketidaksesuaian bentuk atau distribusi beban dapat menyebabkan deformasi lokal yang berdampak langsung pada penurunan performa kekedapan *hatch cover* (IACS Req. 1997/Rev.17, 2022).

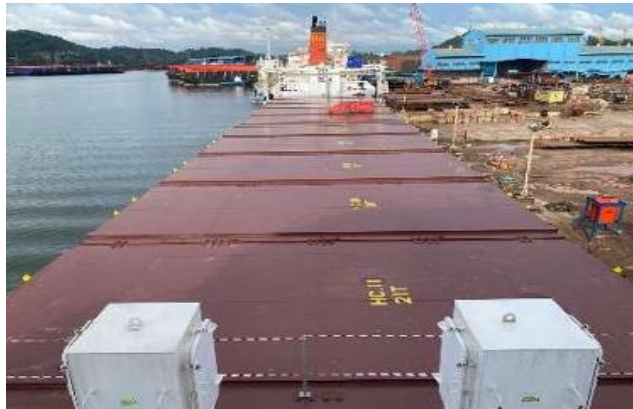
**Gambar 2. 4 *Hatch Panel***  
(Sumber : Dokumentasi Pribadi)

Pelat penutup utama dari *hatch cover* yang menutupi lubang ruang muat/palka agar muatan terjaga dari air laut dan cuaca. Panel ini terdiri dari konstruksi baja yang dibuat khusus menahan beban laut serta muatan yang berada di atasnya.

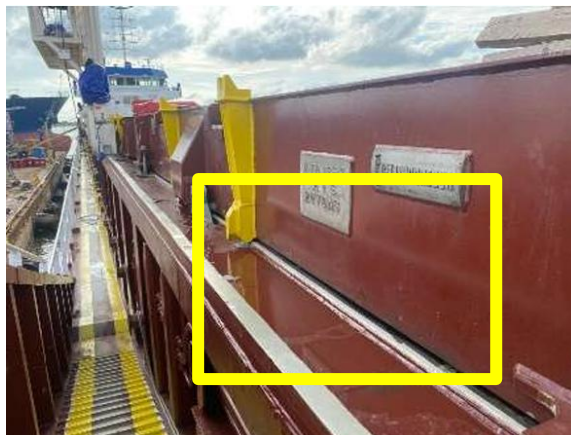
**Gambar 2. 5 *Coaming Plate***  
(Sumber : Dokumentasi Pribadi)

Dinding baja yang terletak mengelilingi lubang ruang muat/palka di dek kapal, berfungsi sebagai batas dan tempat duduk (sealing interface) bagi *hatch cover*. *Coaming* ini merupakan struktur yang bisa memperkuat dek kapal dan menjadi tempat pemasangan *compression bar*, *drain channel* dan *cleats*.

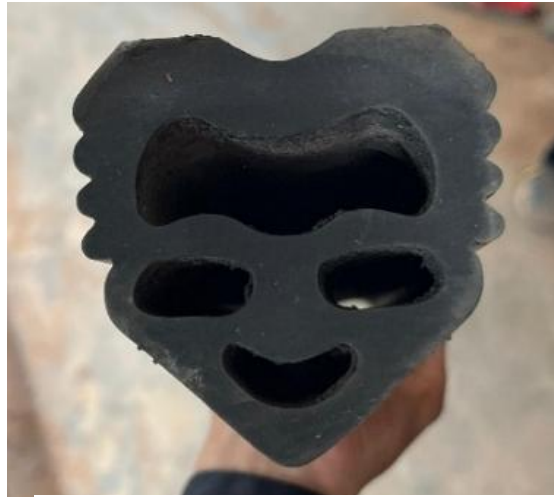
**Gambar 2. 6 Packing Rubber**  
(Sumber : Dokumentasi Pribadi )

Sebuah benda elastis dari bahan karet (*solid* atau *sponge*) yang dipasang sepanjang tepi *hatch cover* untuk memberikan *weathertight sealing* antara *hatch* panel dan *compression bar*. Pada dasarnya karet ini harus menutup celah agar air tidak masuk ke dalam palka, karet ini harus fleksibel, tidak retak dan mampu kembali ke bentuk semula setelah tekanan dilepas antara *coaming* dan *hatch cover*.

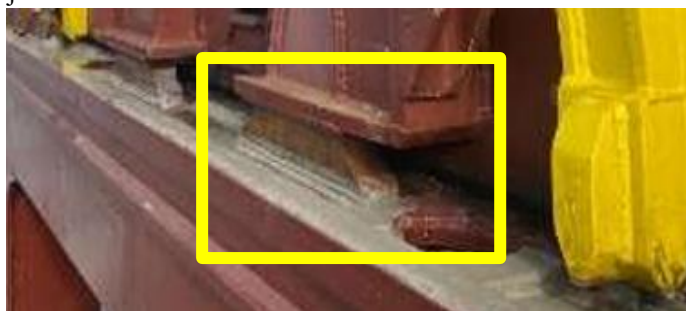
**Gambar 2. 7 Bearing Pads**  
(Sumber : Dokumentasi Pribadi)

Bantalan baja atau biasanya terbuat dari *stainless steel* terdiri dari dua bagian yang salah satu bagiannya dipasang pada panel *hatch cover* dan satunya pada *coaming*. Kegunaan mendasar komponen ini ialah menahan beban *vertical*, mencegah overcompression pada *packing rubber*, dan menjaga ketinggian dan posisi *hatch* panel sejajar.

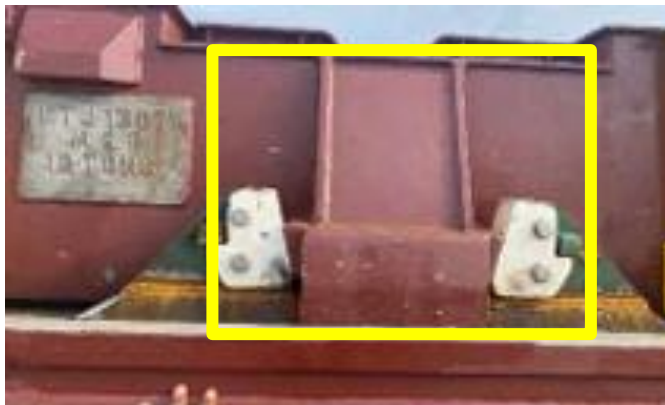
**Gambar 2. 9 *Stoppers***  
(Sumber : Dokumentasi Pribadi)

Komponen baja yang menahan pergerakan panel akibat beban laut dan akselerasi kapal yang berfungsi mencegah panel bergeser atau terlepas dari posisi *seal* dan menjaga komponen lain seperti *cleast*, *locators* dan *bearing pads* agar tidak mengalami keausan berlebih.

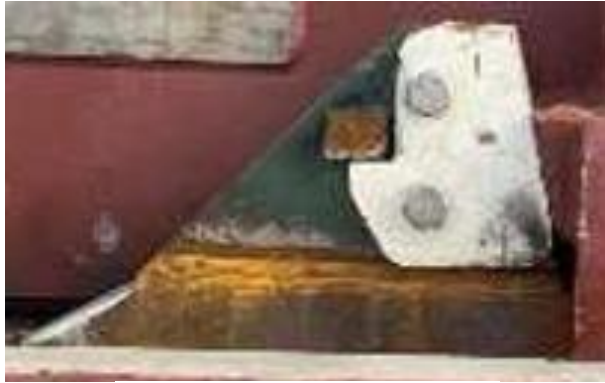
**Gambar 2. 10 Locators**  
(Sumber : Dokumentasi Pribadi)

Penutup posisi panel agar *hatch cover* tertutup pada posisi yang tepat di atas *coaming*. Memiliki fungsi menjaga panel menutup sejajar terhadap *compression bar* dan mencegah salah posisi atau *misalignment* yang dapat menyebabkan kebocoran,

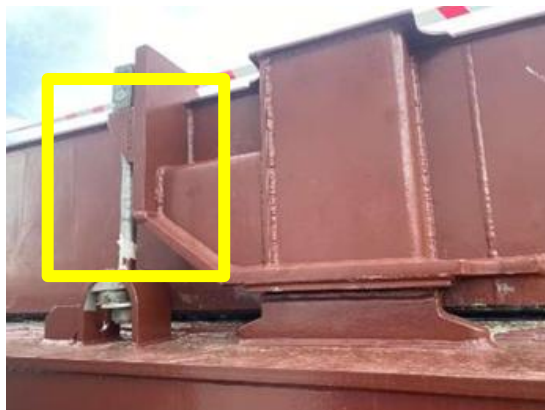
**Gambar 2. 11 Cleat**  
(Sumber : Dokumentasi Pribadi)

Mekanisme pengaman (manual atau hidrolik) yang mengikat panel *hatch* ke *coaming* agar tetap tertahan saat berlayar. Berfungsi menahan panel agar tidak terangkat oleh tekanan internal atau gelombang, kondisi *cleat* tidak boleh dikencangkan berlebihan, karena bisa merusak *packing rubber* dan membuatnya kaku.

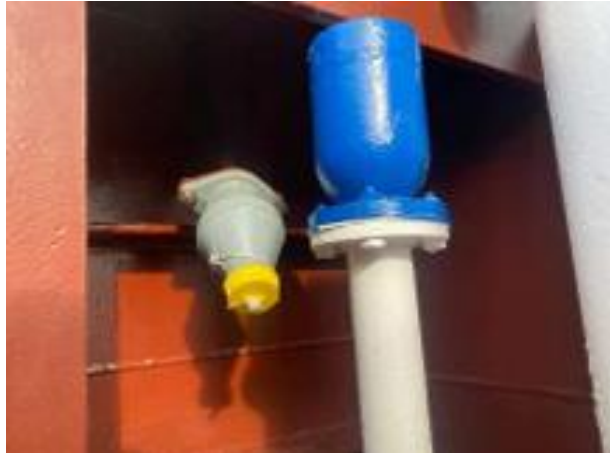
**Gambar 2. 12 Sistem Drainase**  
**(Sumber : Dokumentasi Pribadi)**

Saluran atau pipa yang dibuat khusus untuk pembuangan air yang menjadi pertahanan terakhir jika ada rembesan air yang melewati *seal*. Biasanya dilengkapi *non-return valve* (katup satu arah) untuk mencegah air laut masuk ke palka.

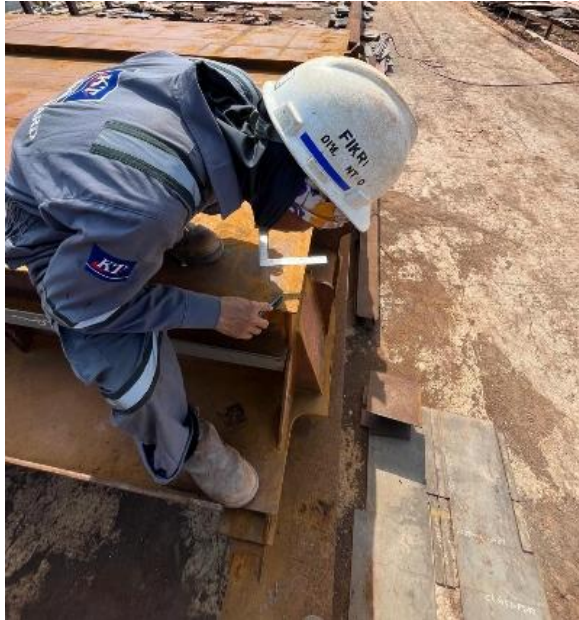
**Gambar 2. 14 Visual Test**  
(Sumber : Dokumentasi Pribadi)

*Visual test* merupakan metode paling awal untuk menginspeksi sebuah permukaan (*surface testing*) yang menjadi langkah awal dalam pengendalian mutu hasil pengelasan pada industri perkapalan (*Amirafshari et al., 2021*). Pada dasarnya pemeriksaan ini juga memiliki hal yang cukup rumit dan harus diperhatikan lebih baik, menurut (*Li et al., 2020*) hasil permukaan las harus bersih dari debu, oksida, *slag*, atau percikan logam,

pencapaian dan sudut pengamatan juga penting untuk melihat hasil las. Pemeriksaan ini dilaksanakan guna mendeteksi cacat permukaan seperti *crack*, *porosity*, *undercut*, *lack of fusion* dan *solid inclusion* sebelum dilakukan metode NDT. *Visual test* ini berfungsi sebagai langkah evaluasi untuk cacat permukaan yang dapat mempengaruhi integritas struktural dan ketahanan leleh dari sambungan las pada struktur bagian kapal. Inspeksi ini bersifat preventif dan menjadi bagian utama dalam sistem *quality assurance* (QA) dan *quality control* (QC) di galangan kapal.

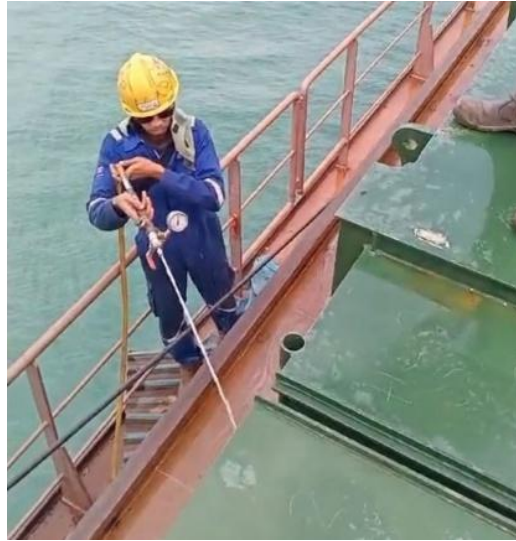
**Gambar 2. 16 Hose Test**  
(Sumber : Data milik PT. KTU Shipyard)

*Hose test* adalah pengujian langsung terhadap *weathertightness*, dimana proses ini menggunakan semburan air yang diarahkan ke bagian luar sambungan *hatch cover* dan jika terjadi kebocoran di dalam ruang muat/palka menunjukkan kekedapannya (Nautical Institute, 2020). Pada dasarnya tujuan *hose test* ini memastikan adanya kontak fisik yang terletak pada *packing rubber* dan *compression bar* agar tidak terjadi infiltrasi air saat kapal beroperasi. Hal ini membuat proses dari *hose test* memiliki beberapa standar yang harus diperhatikan, menurut (C Rajesh, 2009) untuk jarak semburan air sejauh ±1,5 meter dengan tekanan minimal 200 kN/m<sup>2</sup> menggunakan selang air berdiameter 20 hingga 30 mm dan *nozzle* 12 mm. Beberapa hal ini memang harus diperhatikan untuk mengikuti dasar pengujian *hose test*, hal ini pun merujuk pada kelebihan dan kelemahan *hose test* itu sendiri. Dimana kelebihan dari proses ini adalah mudah dilakukan, murah, cepat mendeteksi kebocoran besar. Sedangkan kelemahannya tidak menunjukkan apakah *packing rubber* memiliki tekanan kompresi yang cukup, dan hanya menguji kondisi statis yang berarti tidak mensimulasikan

kondisi dinamis pada saat kapal berlayar (North of England P&I, 2011).

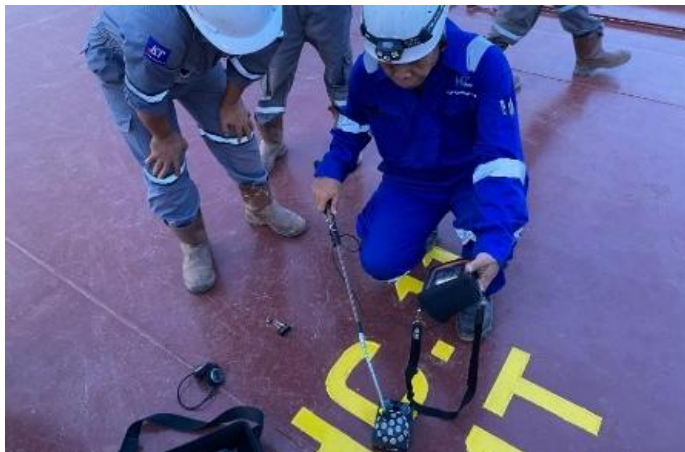
**Gambar 2. 17 Ultrasonic Test**  
(Sumber : Dokumentasi Pribadi)

*Ultrasonic Test* adalah metode pengujian *weathertightness* dengan menggunakan salah satu gelombang yaitu gelombang *ultrasonic* yang dapat mendeteksi kehilangan tekanan pada sistem penyekatan tanpa menggunakan air (Nautical Institute, 2020). Tujuan dari proses ini tidak lain dan tidak bukan untuk mengukur tingkat kompresi dan integritas dari *sealing system* antara *packing rubber* dan *compression bar*. Proses pengujiannya pun tergolong cukup rumit dimana membutuhkan *transmitter* yang diletakkan di dalam ruang muat/palka dan memancarkan sinyal *ultrasonic*, yang kemudian diterima oleh *reciver* yang dibawa oleh operator yang menguji sepanjang tepi *hatch cover* dan sambungan silang (*cross joint*), nilai referensi *Open Hatch Value* (OHV) diambil pada saat palka terbuka penuh dan pada saat palka ditutup, pembacaan dilakukan. Jika sinyal *ultrasonic* melewati kompresi, berarti ada kebocoran pada ruang muat/palka. Menurut (ClassNK Part B AMANDEMENT NO.2, 2023; SDT Sherlog Brochure, 2017) kondisi dimana pembacaan *Open Hatch Value* melebihi dari 10%, maka bisa dianggap ada kekurangan kompresi dan perlu adanya perbaikan.

Artinya, apabila hasil pembacaan UT pada kondisi *hatch* tertutup lebih dari 10 dB, maka sistem *sealing* dianggap tidak memenuhi persyaratan kompresi dan berpotensi mengalami kebocoran saat kapal beroperasi.

Proses pengujian menggunakan gelombang *ultrasonic* ini pun juga memiliki kelebihan dimana dalam prosesnya tidak merusak (*non-destruktif*), bersih, dapat dilakukan kapan saja dengan kondisi cuaca jika cuaca baik, dan dapat mendeteksi kehilangan kompresi bukan hanya kontak fisik. Dari banyaknya proses pengujian ini tentu hal paling mendasar dan bisa dibilang sebagai kelemahan dari proses ini yaitu membutuhkan peralatan khusus dan operator yang tersertifikasi sesuai dengan (IACS Req. 1997/Rev.17, 2022) atau bisa disebut peraturan yang mendasari standar kompetensi, pelatihan, dan sertifikasi operator jasa pemeriksaan bidang perkapalan, yang salah satunya *Ultrasonic Tightness Testing* (UTT) untuk *hatch cover*.
