# **BAB I**

## **PENDAHULUAN**

Berbasis pemberitaan resmi dan lokal, unit hunian relokasi bencana menggunakan struktur RUSPIN di Desa Dukuhturi, Kecamatan Bumiayu, Kabupaten Brebes muncul sebagai respons atas banjir bandang pada Sabtu, 26 Februari 2022, ketika hujan lebat mengguyur Kecamatan Bumiayu dan sekitarnya, menyebabkan peningkatan debit secara ekstrem pada beberapa sungai khususnya Sungai Keruh, Sungai Erang, dan Sungai Pedes dan saluran irigasi lainnya (www.cnnindonesia.com, 2022). Luapan sungai-sungai tersebut mengakibatkan banjir bandang bercampur lumpur yang menerjang lahan pertanian, pemukiman, dan perkebunan di lima desa, termasuk Desa Dukuhturi. Ditandai dengan aliran deras serta volume air besar, bencana ini merusak puluhan rumah sekitar 75 unit, di mana 10 rumah bahkan hanyut terbawa arus dan membuat 297 jiwa mengungsi (Arifin, 2022). Kondisi alam semakin diperparah oleh rusaknya bendung dan degradasi lahan hulu akibat pembabatan hutan, sehingga daerah aliran sungai kehilangan fungsi retensi air yang menyebabkan banjir semakin dahsyat. Pasca bencana, Bupati Brebes Idza Priyanti menawarkan relokasi bagi warga bantaran Sungai Keruh di Dukuhturi dan pada awal Maret

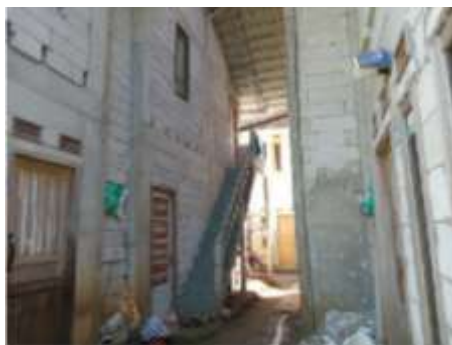
Gambar 1. 1 Keberadaan Tangga di Luar Bangunan yang Mengurangi Pemanfaatan Lahan Bersama

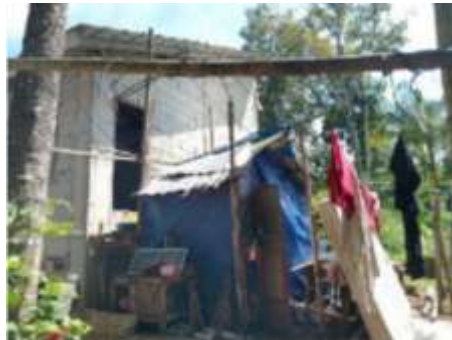
Gambar 1. 2 Ruang Tambahan di Luar Unit yang Menciptakan Kesan Kumuh

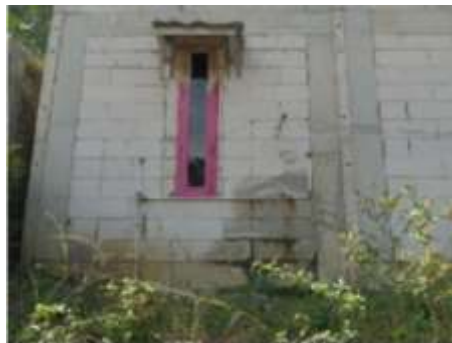
Gambar 1. 3 Kondisi Dinding yang Basah, Berjamur, dan Lembap

Kondisi eksisting pada kawasan hunian relokasi di Desa Dukuhturi, Kecamatan Bumiayu, Kabupaten Brebes, menunjukkan adanya beberapa permasalahan yang perlu ditangani. Antara satu unit dengan unit lainnya diberikan jarak selebar 76 cm

yang seharusnya dapat dimanfaatkan sebagai jalur aliran udara dengan dibuatnya bukaan atau jendela pada sisi kanan dan kiri rumah sehingga sirkulasi dapat masuk secara optimal di dalam rumah. Namun jarak lahan 76 cm antar unit itu ditutup dengan dinding yang masuk menjadi bagian dalam rumah, sehingga bukaan hanya mengandalkan dari sisi depan rumah saja yang berakibat pada sirkulasi udara yang kurang optimal. Selanjutnya pada bukaan jendela dan ventilasi pada rumah RUSPIN standar berukuran kecil serta belum mempertimbangkan arah angin dominan, sehingga ventilasi silang tidak maksimal dan ruangan terasa pengap. Dalam hal pencahayaan, penggunaan pencahayaan alami pada beberapa ruang masih kurang optimal, menyebabkan beberapa ruang terasa gelap pada waktu tertentu. Keberadaan tangga beton yang dibuat di luar unit dengan memanfaatkan jarak lahan 76 cm antar unit rumah, berakibat pada pemanfaatan lahan yang belum sesuai dengan fungsinya, dapat dilihat pada gambar 1.1. Penataan ruang bagi penghuni unit yang belum optimal, terbukti masih terdapat penghuni unit yang mendirikan ruang tambahan di luar yang tidak terencana dan seragam telah merusak estetika kawasan, sehingga menciptakan kesan lingkungan yang berantakan dan kumuh, dapat dilihat pada gambar 1.2. Terdapat beberapa dinding yang sudah berlumut karena rembesan air, sehingga dinding menjadi basah dan lembab dapat dilihat pada gambar 1.3. Selain itu, penggunaan material penutup atap yang membuat polusi suara pada saat hujan. Permasalahan eksisting ini menjadi dasar urgensi penelitian untuk merancang strategi desain rumah sehat yang dapat meningkatkan kualitas kenyamanan bagi penghuninya.
