BAB 4

ANALISIS DAN ARAHAN PENGEMBANGAN PRASARANA AGROWISATA DI KECAMATAN KALITIDU

4.1 Analisis GAP Prasarana Agrowisata di Kecamatan Kalitidu

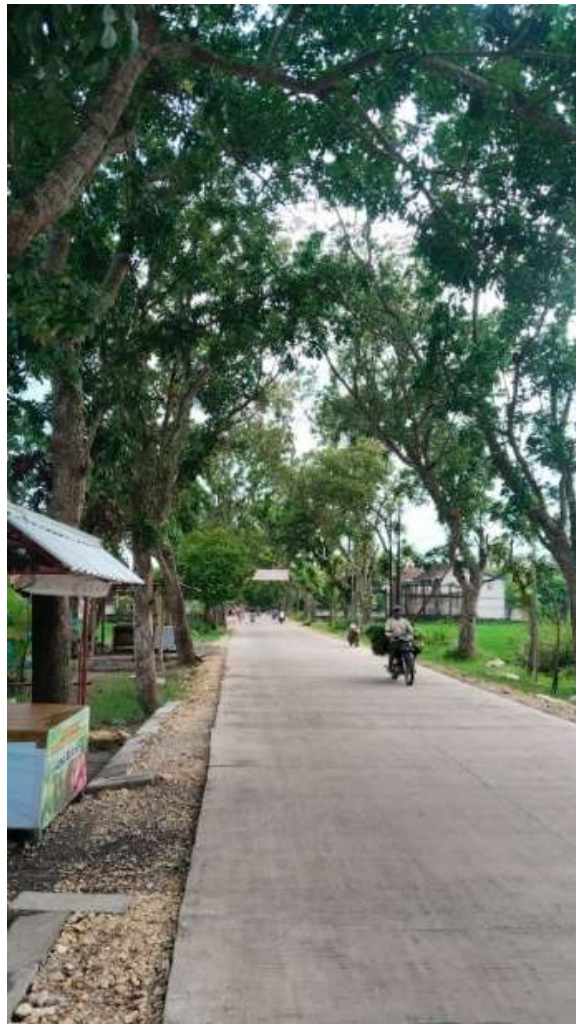
Gambar 4.1 Akses Jalan Beton di desa Ngringinrejo

Berdasarkan hasil observasi lapangan, kondisi jaringan jalan di Desa Ngringinrejo bagian Utara telah menunjukkan peningkatan kualitas yang signifikan sebagai bagian dari program pembangunan Infrastuktur yang dilaksanakan oleh Pemerintah Kabupaten Bojonegoro mengenai perkerasan jalan beton yang sesuai dengan RPJPD (Pemerintah Kabupaten Bojonegoro, 2024)

Perbaikan tersebut ditandai dengan penggunaan perkerasan beton pada seluruh badan jalan sehingga menghasilkan permukaan yang lebih rata, kuat, dan tahan terhadap beban kendaraan maupun perubahan cuaca. Kondisi ini memberikan dampak positif terhadap kenyamanan serta keamanan pengguna jalan dibandingkan dengan kondisi paving sebelumnya.

Selain peningkatan kualitas material, dilakukan pula pelebaran badan jalan dari semula ± 4 meter menjadi ± 5 meter sesuai standar pada Permen PUPR No.5 (Permen PUPR No. 5 Tahun, 2023). Pelebaran ini memungkinkan arus lalu lintas dua arah berjalan lebih lancar dan mengurangi potensi hambatan maupun risiko kecelakaan akibat keterbatasan ruang gerak kendaraan.

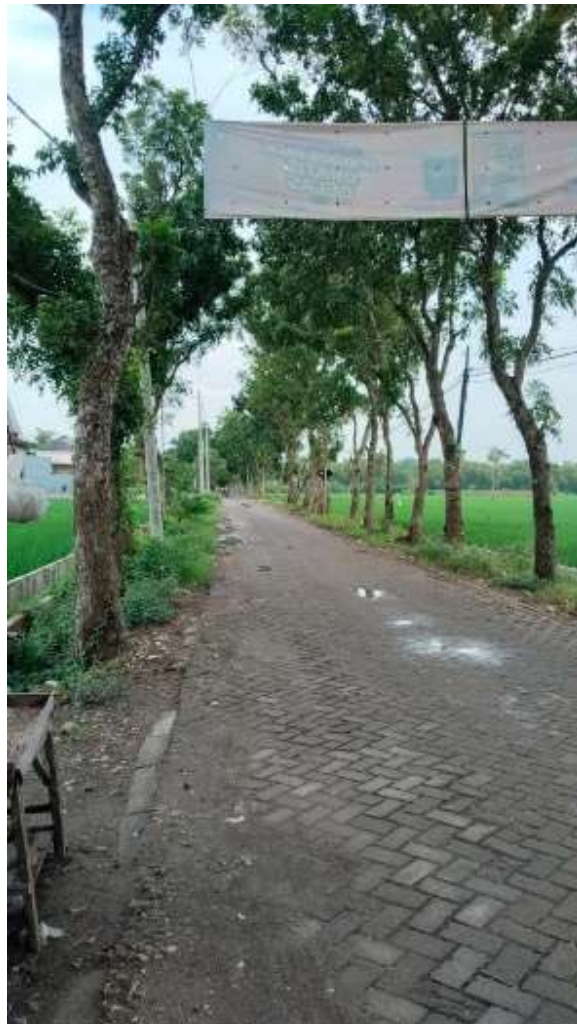
Gambar 4.2 Akses Jalan Paving di Desa Ngringinrejo

Berbeda dengan jalan di Desa Ngringinrejo bagian Utara kondisi jalan di Desa Ngringinrejo bagian Selatan dan Timur saat ini masih memerlukan peningkatan

kualitas Prasarana agar sesuai dengan standar yang telah ditetapkan dalam program RPJPD Kabupaten Bojonegoro Tahun 2025-2045 (Pemerintah Kabupaten Bojonegoro, 2024). Secara fisik, lebar badan jalan yang ada saat ini sekitar ± 4 meter, sehingga belum sepenuhnya memenuhi standar ideal lebar jalan desa yang direncanakan sebesar ± 5 meter agar sesuai standar Permen PUPR No.5 Tahun 2023. Kondisi tersebut menyebabkan keterbatasan ruang gerak kendaraan, terutama ketika terjadi perlintasan dua arah, yang berpotensi menimbulkan hambatan lalu lintas serta menurunkan tingkat keamanan pengguna jalan.

Sejalan dengan program peningkatan infrastruktur daerah, diperlukan perbaikan berupa perkerasan jalan menggunakan beton yang sesuai dengan program RPJPD kabupaten Bojonegoro 2025-2045 (Pemerintah Kabupaten Bojonegoro, 2024), guna meningkatkan daya tahan terhadap beban kendaraan dan perubahan cuaca. Selain itu, pelebaran badan jalan dari 4 meter menjadi 5 meter dinilai penting untuk meningkatkan kapasitas dan kelancaran arus lalu lintas.

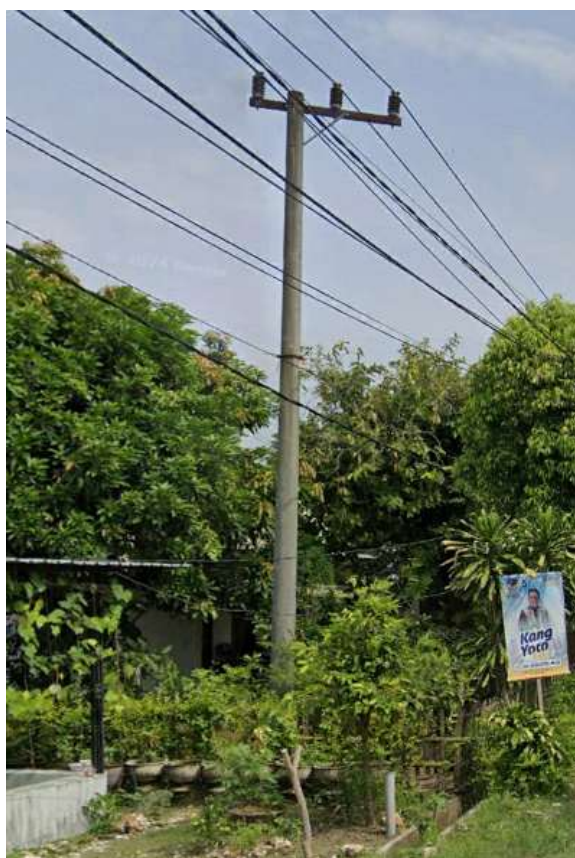
Gambar 4.4 Jaringan Listrik Desa Ngringinrejo

Berdasarkan hasil observasi lapangan, kondisi jaringan listrik di Desa Ngringinrejo telah tersebar secara merata di kawasan permukiman maupun area penunjang kegiatan ekonomi. Keberadaan tiang listrik dan jaringan kabel yang terpasang dengan baik menunjukkan bahwa infrastruktur kelistrikan telah tersedia dan mampu menjangkau seluruh besar wilayah desa. Pemerataan jaringan listrik ini menjadi indikator terpenuhinya kebutuhan energi masyarakat, baik untuk keperluan rumah tangga maupun kegiatan usaha produktif.

Ketersediaan jaringan listrik yang memadai tersebut memberikan dampak positif terhadap keberlangsungan aktivitas ekonomi desa, termasuk operasional Agrowisata Kebun Belimbing yang menjadi salah satu potensi unggulan wilayah. Dengan pasokan listrik yang stabil dan merata, berbagai fasilitas pendukung seperti penerangan, sistem administrasi, hingga sarana promosi dan pelayanan pengunjung dapat berfungsi secara optimal.

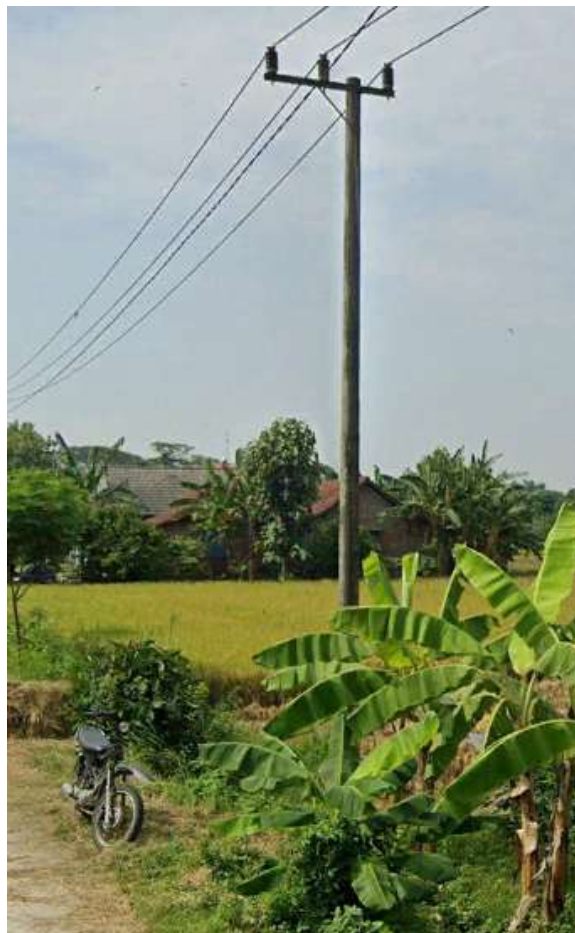
Gambar 4.5 Jaringan Listrik Desa Mojo

Berdasarkan hasil observasi lapangan, kondisi jaringan listrik di Desa Mojo telah terdistribusi secara merata di kawasan permukiman maupun area penunjang kegiatan ekonomi. Keberadaan tiang listrik dan jaringan kabel yang terpasang dengan baik menunjukkan bahwa infrastruktur kelistrikan telah tersedia dan mampu menjangkau sebagian besar wilayah desa. Pemerataan jaringan listrik ini menjadi indikator terpenuhinya kebutuhan energi masyarakat, baik untuk keperluan rumah tangga maupun kegiatan usaha produktif.

Ketersediaan jaringan listrik yang menyeluruh tersebut memberikan dampak positif terhadap keberlangsungan aktivitas ekonomi desa, termasuk operasional Agrowisata Kebun Belimbing yang menjadi salah satu potensi unggulan wilayah. Dengan pasokan listrik yang stabil dan merata, berbagai fasilitas pendukung seperti penerangan, pelayanan pengunjung dapat berfungsi secara optimal.

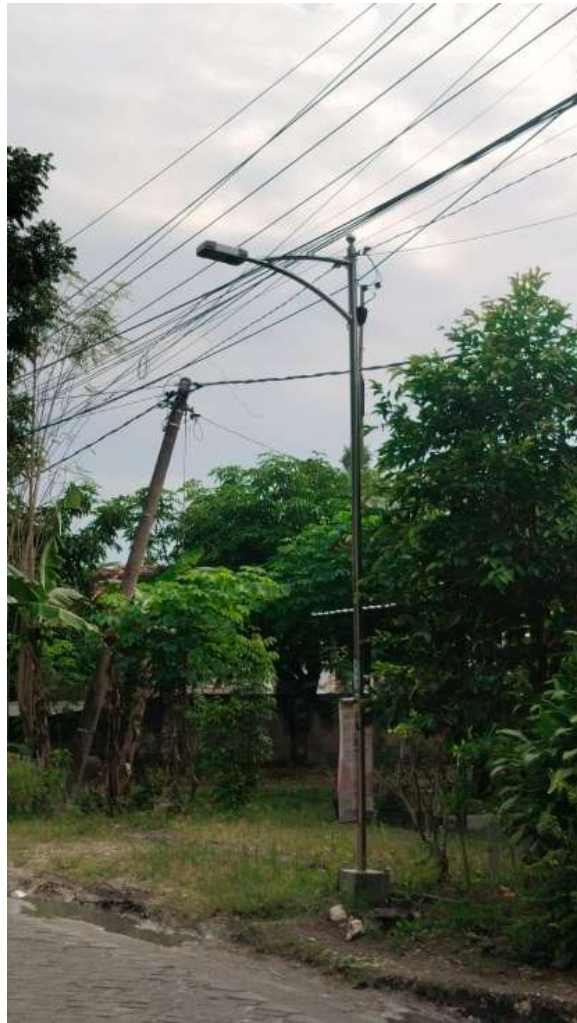
Gambar 4.6 Penerangan Jalan Umum Desa Ngringinrejo

Berdasarkan hasil observasi lapangan, kondisi penerangan jalan umum (PJU) di Desa Ngringinrejo menunjukkan bahwa fasilitas listrik untuk penerangan jalan telah tersedia dan tersebar secara relatif merata di sepanjang ruas jalan utama desa.

Keberadaan tiang dan lampu penerangan pada beberapa titik strategis mencerminkan adanya upaya pemerintah desa dalam meningkatkan kualitas infrastruktur dasar, khususnya pada aspek kelistrikan. Distribusi lampu penerangan yang merata ini berperan penting dalam menunjang visibilitas pengguna jalan, terutama pada malam hari.

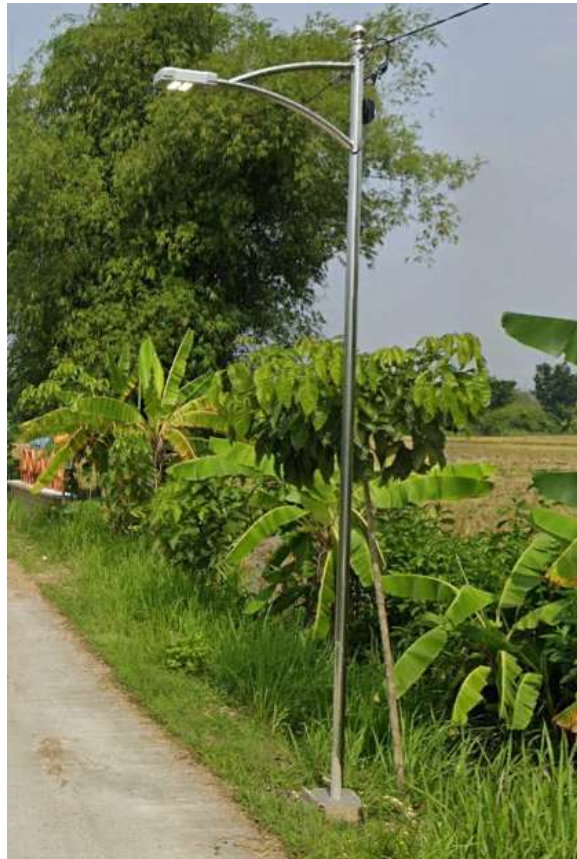
Gambar 4.7 Penerangan Jalan Umum di Desa Mojo

Berdasarkan hasil observasi lapangan, kondisi penerangan jalan umum (PJU) di Desa Mojo menunjukkan bahwa fasilitas listrik untuk penerangan jalan telah tersedia dan tersebar secara relatif merata di sepanjang ruas jalan utama desa.

Keberadaan tiang dan lampu penerangan pada beberapa titik strategis mencerminkan adanya upaya pemerintah desa dalam meningkatkan kualitas infrastruktur dasar, khususnya pada aspek kelistrikan. Distribusi lampu penerangan yang merata ini berperan penting dalam menunjang visibilitas pengguna jalan, terutama pada malam hari.

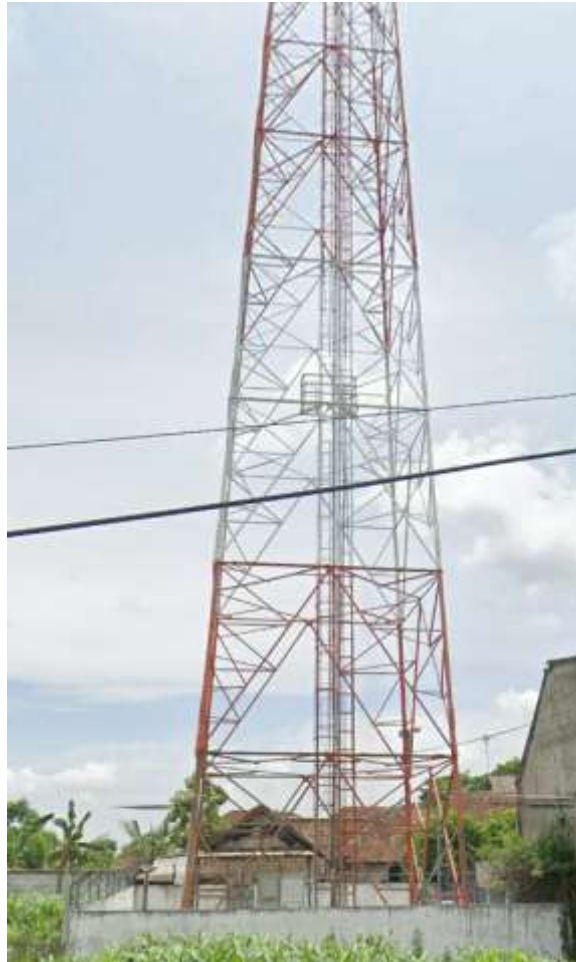
Gambar 4.8 Jaringan Telekomunikasi

Berdasarkan dari hasil observasi Menara BTS (*Base Transciever Station*) mampu mencangkup jaringan komunikasi yang berada di Desa Ngringinrejo dan Desa Mojo, lokasi menara pun berada di Desa Pumpungan Kecamatan Kalitidu yang lokasi ini bersebelahan dengan Desa Ngringinrejo dan Desa Mojo.

Keberadaan menara BTS ini tidak hanya berfungsi sebagai infrastruktur teknis, tetapi juga menjadi indikator perkembangan teknologi informasi di kawasan pedesaan. Dengan tersedianya jaringan komunikasi masyarakat di Desa Ngringinrejo dan Desa Mojo dapat mengakses layanan telepon seluler dan internet secara lebih stabil. Hal ini mendukung berbagai aktivitas, seperti komunikasi sehari-hari, akses informasi, kegiatan pendidikan, hingga aktivitas ekonomi berbasis digital, sehingga berkontribusi terhadap peningkatan konektivitas dan pembangunan wilayah secara keseluruhan.

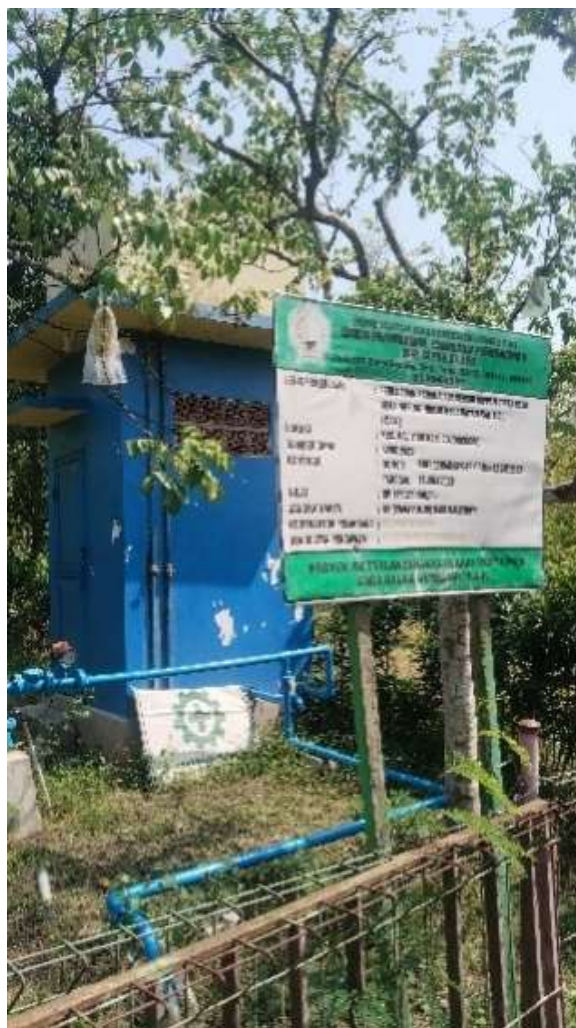
Gambar 4.9 Jaringan Air Bersih di Agrowisata Kebun Belimbing

Berdasarkan hasil observasi lapangan, Agrowisata Kebun Belimbing di Desa Ngringinrejo telah dilengkapi dengan sistem jaringan air bersih yang terpasang dan terdistribusi secara menyeluruh ke berbagai titik lahan. Keberadaan instalasi pipa dan bangunan pendukung menunjukkan bahwa pengelolaan air dilakukan secara terencana guna menunjang kebutuhan operasional kawasan wisata berbasis pertanian tersebut. Sistem distribusi yang menyebar ini memungkinkan ketersediaan air menjangkau area tanaman, fasilitas pendukung, serta kebutuhan pengunjung.

Ketersediaan jaringan air bersih yang memadai tersebut mampu mencukupi kebutuhan air untuk kegiatan penyiraman tanaman, pemeliharaan kebun, serta kebutuhan sanitasi di area wisata. Dengan sistem yang telah terbangun dan berfungsi dengan baik,

operasional Agrowisata Kebun Belimbing dapat berjalan secara optimal dan berkelanjutan. Hal ini menunjukkan bahwa infrastruktur air bersih menjadi salah satu faktor pendukung utama dalam pengembangan potensi wisata pertanian di Desa Ngringinrejo.

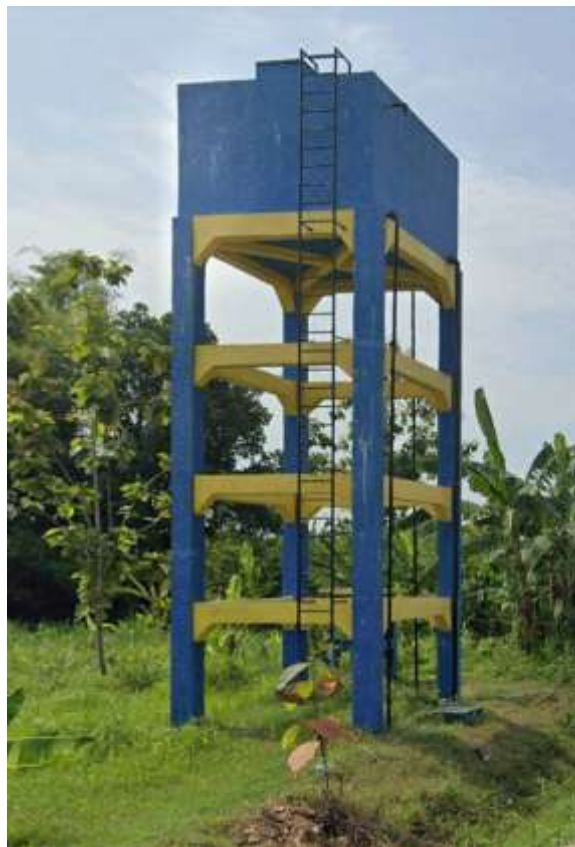
Gambar 4.10 Jaringan Air Bersih di Agrowisata Mojo Bahari

Berdasarkan hasil observasi lapangan, Agrowisata Mojo Bahari di Desa Mojo telah dilengkapi dengan sistem jaringan air bersih yang terpasang dan terdistribusi secara merata ke berbagai titik lahan. Keberadaan bangunan pendukung menunjukkan bahwa pengelolaan air dilakukan secara terencana guna menunjang kebutuhan operasional kawasan wisata berbasis pertanian tersebut. Sistem distribusi yang menyebar ini memungkinkan ketersediaan air menjangkau area tanaman, fasilitas pendukung, serta kebutuhan pengunjung.

Ketersediaan jaringan air bersih yang memadai tersebut mampu mencukupi kebutuhan air untuk kegiatan penyiraman tanaman, pemeliharaan kebun, serta kebutuhan sanitasi di area wisata. Dengan sistem yang telah terbangun dan berfungsi dengan baik, operasional Agrowisata Mojo Bahari dapat berjalan secara optimal dan berkelanjutan.

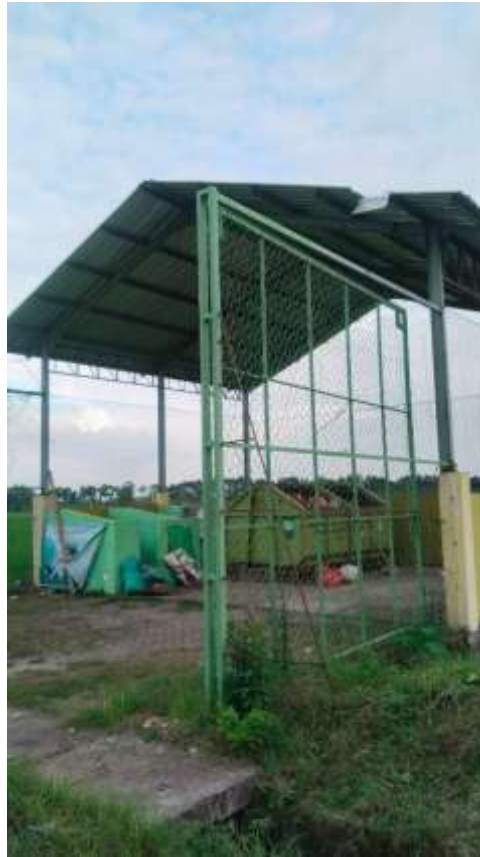
Gambar 4.11 Kondisi Jaringan Persampahan Desa Ngringinrejo

Berdasarkan hasil observasi Desa Ngringinrejo sudah mempunyai TPS (Tempat Pembuangan Sampah Sementara) dengan luas 20 meter persegi disertai 2 kontainer yang masing masing kontainer daya tampungnya sekitar 2 ton, jadi total keseluruhan kontainer mampu menampung sebanyak 4 ton.

Keberadaan TPS ini menunjukkan bahwa Desa Ngringinrejo telah memiliki sistem pengelolaan sampah yang cukup untuk menampung sampah dari aktivitas masyarakat. Selain melayani masyarakat Desa Ngringinrejo, TPS ini juga dimanfaatkan oleh masyarakat dari desa sekitar, yaitu Desa Mojo. Dengan demikian, TPS tersebut memiliki peran yang cukup penting dalam mendukung sistem jaringan persampahan di wilayah tersebut. Melalui keberadaan TPS ini, sampah dari kedua desa dapat dikumpulkan terlebih dahulu sebelum dilakukan proses pengangkutan oleh petugas menuju tempat pengolahan atau pembuangan akhir.

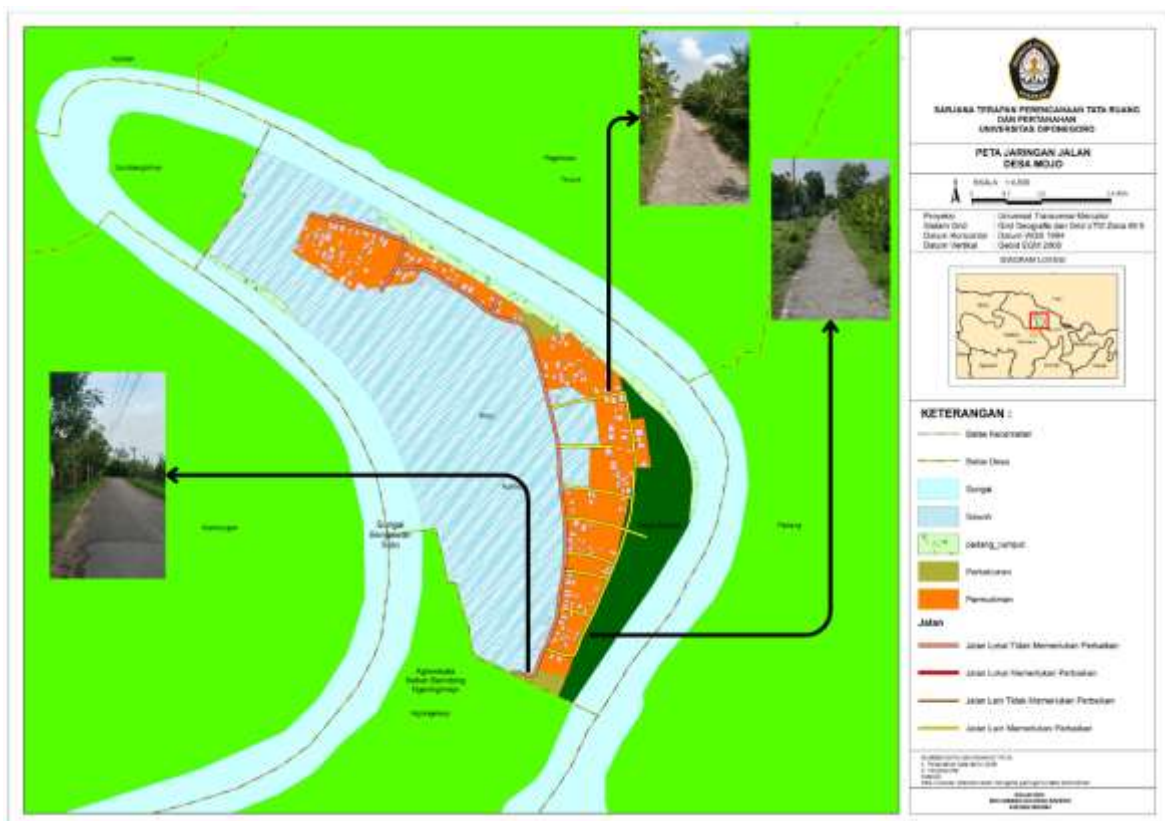
Gambar 4.13 Peta Jaringan Jalan Desa Mojo

Berdasarkan dari hasil olah data spasial Jalan di Desa Mojo terdapat dua tipe jalan, yaitu Jalan Lokal dan Jalan Lingkungan, untuk jalan lokal sudah sesuai dengan program perkerasan jalan beton dengan lebar 5 meter, jalan lingkungan di area desa mojo memiliki lebar 4 meter namun masih menggunakan paving yang dimana seharusnya sudah diperkeras menjadi beton.

Hal ini dapat di simpulkan bahwa Jalan lingkungan di desa Mojo memerlukan perbaikan seluas 2071 meter dengan menggunakan beton sesuai dengan program Rencana

Pembangunan Jangka Panjang Daerah (RPJPD) Kabupaten Bojonegoro tahun 2025-2045 (Pemerintah Kabupaten Bojonegoro, 2024).

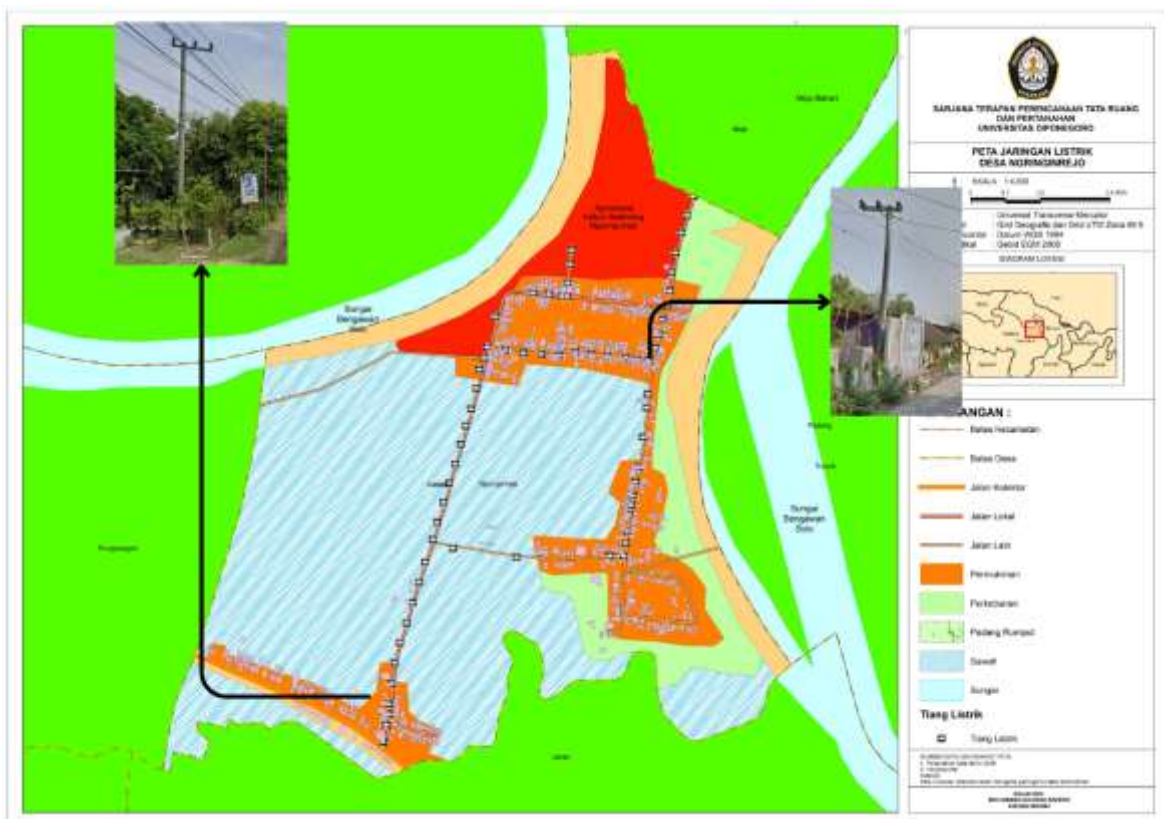
Gambar 4.14 Peta Jaringan Listrik Desa Ngringinrejo

Berdasarkan dari hasil olahan spasial tersebut kondisi jaringan listrik di Desa Ngringinrejo telah tersebar secara merata di kawasan permukiman maupun area Agrowisata Kebun Belimbing. Pemerataan jaringan listrik ini menjadi indikator terpenuhinya kebutuhan energi masyarakat, baik untuk keperluan rumah tangga maupun kegiatan usaha produktif.

Ketersediaan jaringan listrik yang memadai tersebut memberikan dampak positif terhadap keberlangsungan aktivitas ekonomi desa, termasuk operasional Agrowisata Kebun Belimbing yang menjadi salah satu potensi unggulan wilayah

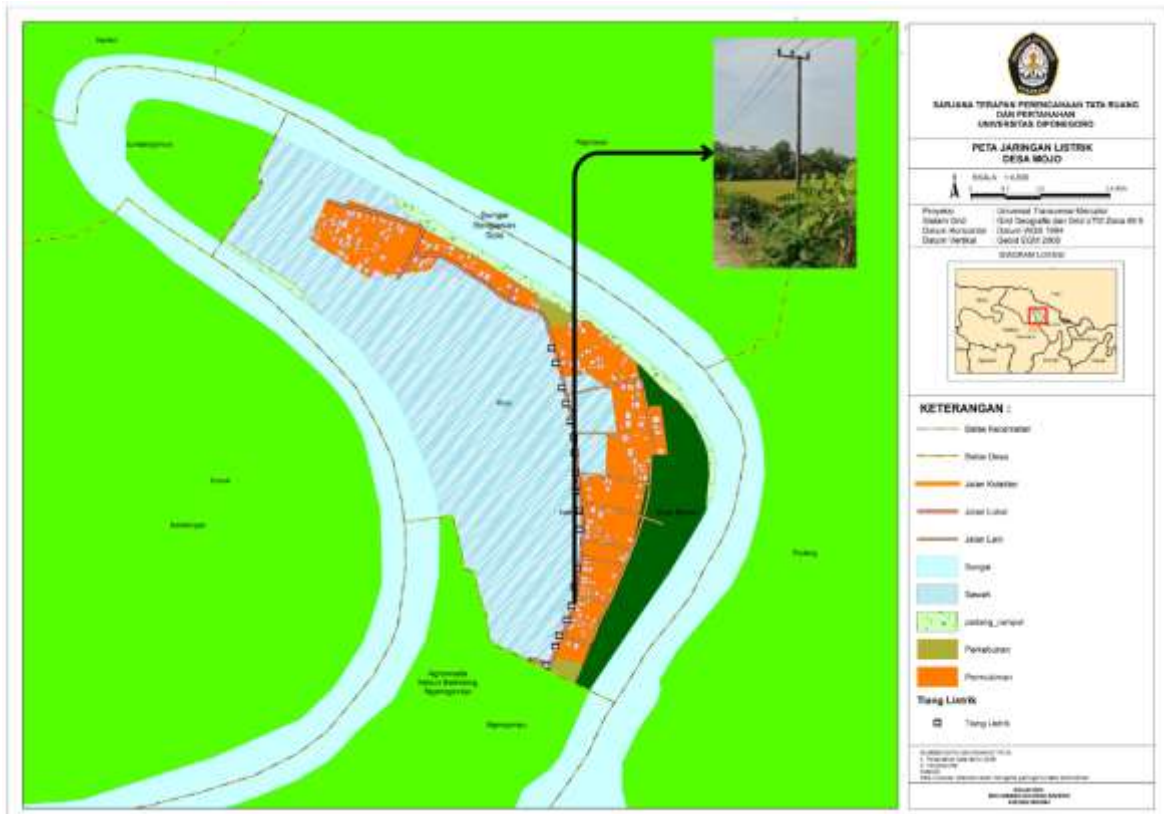
Gambar 4.15 Peta Rencana Jaringan Listrik

Berdasarkan dari hasil olahan spasial tersebut kondisi jaringan listrik di Desa Mojo telah tersebar secara menyeluruh di kawasan permukiman maupun area Agrowisata Mojo Bahari. Pemerataan jaringan listrik ini menjadi indikator terpenuhinya kebutuhan energi masyarakat, baik untuk keperluan rumah tangga maupun kegiatan usaha produktif.

Ketersediaan jaringan listrik yang memadai tersebut memberikan dampak positif terhadap keberlangsungan aktivitas ekonomi desa, termasuk operasional Agrowisata Mojo Bahari yang menjadi salah satu potensi unggulan wilayah.

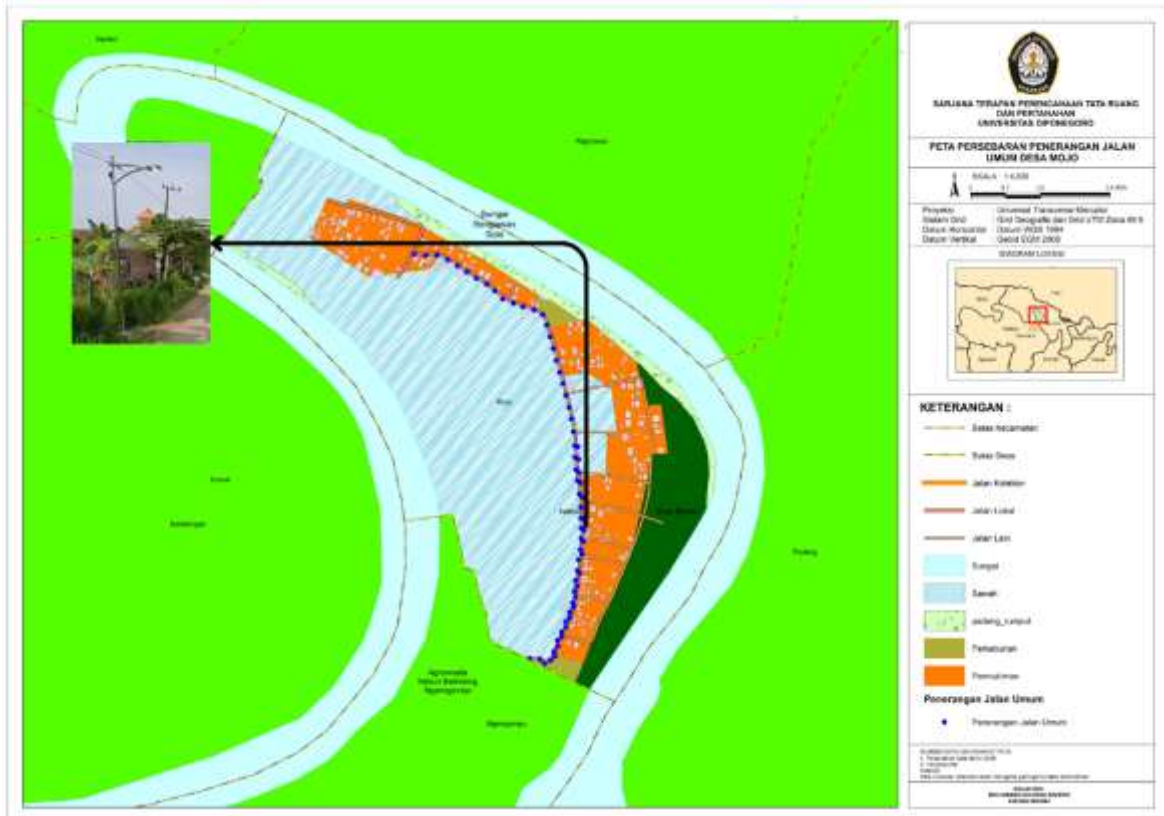
Gambar 4.17 Penerangan Jalan Umum Desa Mojo

Berdasarkan hasil olahan data Spasial, kondisi penerangan jalan umum (PJU) di Desa Mojo menunjukkan bahwa fasilitas listrik untuk penerangan jalan telah tersedia dan tersebar sebagian di sepanjang ruas jalan utama desa.

Keberadaan tiang dan lampu penerangan pada seluruh titik strategis mencerminkan adanya upaya pemerintah desa dalam meningkatkan kualitas infrastruktur dasar, khususnya pada aspek kelistrikan. Distribusi lampu penerangan yang merata ini berperan penting dalam menunjang visibilitas pengguna jalan, terutama pada malam hari.
