## BAB IV

### STUDI PRELIMINARI

Tabel 4. 1 Hasil Pengukuran Elemen *Universal Design* Gedung A Sekolah Vokasi Universitas Diponegoro

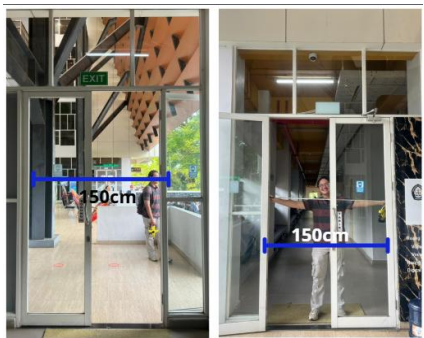
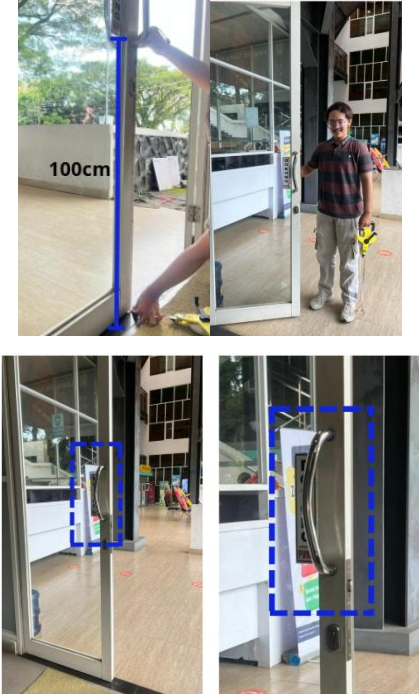
| No | Elemen Bangunan | Data Hasil Pengukuran | Dokumentasi |
|---|---|---|---|
| 1 | Pintu | <ul style="list-style-type: none"> <li>- Lebar pintu 1,5 m</li> <li>- tinggi handle 100 cm</li> <li>- handle menggunakan lever handle,</li> <li>- ambang pintu 2 mm,</li> <li>- pintu mudah didorong dan dibuka</li> </ul> | |

Berdasarkan hasil analisis pada Tabel 4.2, elemen pintu pada Gedung A Sekolah Vokasi Universitas Diponegoro secara umum telah memiliki kondisi aksesibilitas yang sudah sesuai dan telah mendukung aktivitas pengguna bangunan. Hal tersebut dapat dilihat dari lebar bukaan pintu yang telah memadai untuk sirkulasi pengguna, penggunaan lever handle yang relatif mudah digunakan, serta kondisi ambang pintu yang rendah sehingga tidak terlalu menghambat mobilitas pengguna kursi roda maupun pengguna dengan keterbatasan fisik lainnya. Selain itu, kondisi pintu yang ringan dan mudah dibuka juga turut mendukung kemudahan akses pengguna dalam melakukan aktivitas keluar masuk ruang pada bangunan. Sehingga elemen pintu pada Gedung A Sekolah Vokasi Universitas Diponegoro telah cukup mendukung prinsip aksesibilitas bangunan pendidikan.

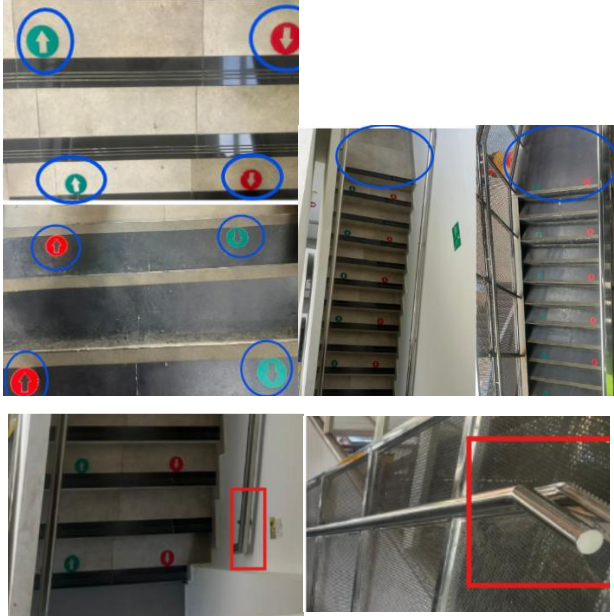
| 3 | Tangga | <ul style="list-style-type: none"> <li>- Tinggi anak tangga 15 cm dan 18 cm,</li> <li>- lebar pijakan 30 cm dan 34 cm,</li> <li>- handrail tersedia pada kedua sisi,</li> <li>- strip anti-slip tersedia,</li> <li>- kontras pijakan tangga tersedia,</li> <li>- bordes tersedia setiap 12 anak tangga,</li> <li>- tangga tidak licin</li> </ul> | <p>The collage of images illustrates the various safety and measurement requirements for the stairs. It includes close-up measurements of step height (15CM and 18CM) and width (30CM and 34CM), as well as photos of handrails on both sides of the stairs and on a wall. It also shows the placement of anti-slip strips (140CM and 155CM) and the use of contrasting finishes for the steps, specifically 'Keramik textured / kasar' and 'Concrete finish kasar'.</p> |

Berdasarkan hasil analisis pada Tabel 4.3, elemen tangga pada Gedung A Sekolah Vokasi Universitas Diponegoro secara umum telah memiliki kondisi yang cukup baik dalam mendukung keamanan dan kenyamanan pengguna bangunan. Hal tersebut dapat dilihat dari ketersediaan handrail pada kedua sisi tangga, strip anti-slip, kontras pijakan tangga, serta kondisi permukaan tangga yang tidak licin sehingga cukup mendukung keamanan pengguna saat menggunakan tangga.

Selain itu, dimensi lebar pijakan tangga dan keberadaan bordes pada tangga juga telah cukup mendukung kenyamanan pengguna dalam melakukan perpindahan antar lantai. Namun, masih ditemukan beberapa elemen yang belum sepenuhnya sesuai dengan standar aksesibilitas, belum tersedianya braille pada handrail tangga. Kondisi tersebut menunjukkan bahwa elemen tangga pada bangunan masih memerlukan beberapa penyesuaian agar dapat mendukung prinsip *universal design* secara lebih optimal bagi seluruh pengguna bangunan.

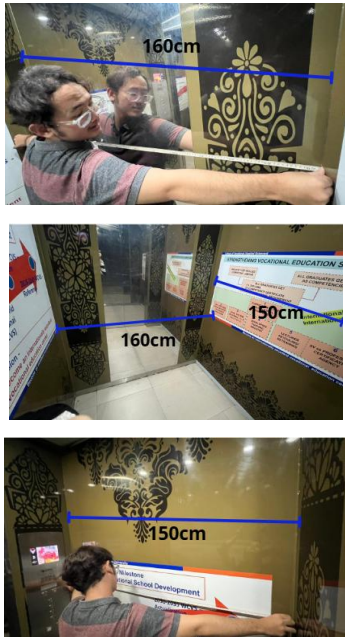
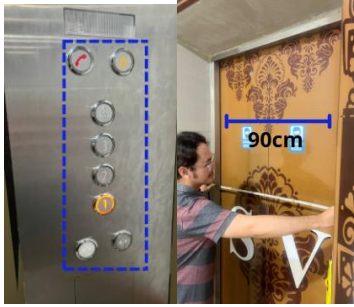
| 4 | Lift | <ul style="list-style-type: none"> <li>- Ukuran lift 160 × 150 cm,</li> <li>- lebar pintu lift 90 cm,</li> <li>- area manuver depan lift 235 cm,</li> <li>- tombol lift 125 cm,</li> <li>- huruf braille tersedia,</li> <li>- handrail dalam lift tidak tersedia,</li> <li>- audio lift tidak tersedia,</li> <li>- cermin tersedia,</li> <li>- pencahayaan lift baik</li> </ul> | |

Berdasarkan hasil analisis pada Tabel 4.5, fasilitas lift pada Gedung A Sekolah Vokasi Universitas Diponegoro secara umum telah cukup mendukung aksesibilitas pengguna bangunan. Hal tersebut dapat dilihat dari lebar pintu lift, serta area manuver depan lift yang telah cukup memadai untuk mendukung mobilitas pengguna kursi roda. Selain itu, keberadaan huruf braille pada tombol lift, cermin dalam lift, serta pencahayaan lift yang baik juga turut mendukung kenyamanan dan kemudahan pengguna saat menggunakan fasilitas lift.

Namun, masih ditemukan beberapa elemen lift yang belum sepenuhnya sesuai dengan standar aksesibilitas bangunan. Tinggi tombol lift yang berada pada ukuran 125 cm masih kurang optimal dijangkau oleh pengguna kursi roda dan ukuran lift yang belum sesuai. Selain itu, belum tersedianya handrail dalam lift dan fasilitas audio lift menunjukkan bahwa fasilitas lift pada bangunan belum sepenuhnya mendukung kebutuhan pengguna dengan keterbatasan mobilitas dan keterbatasan visual.

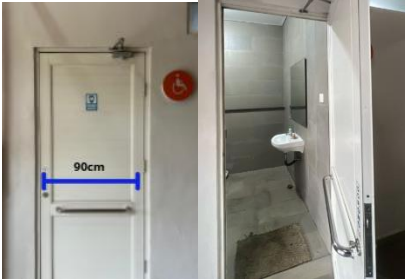
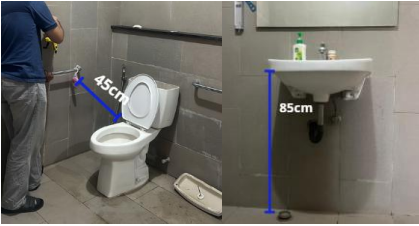
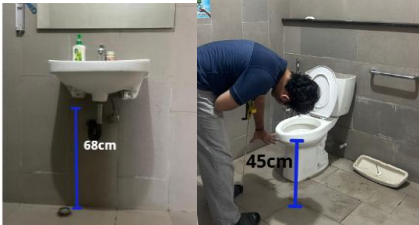
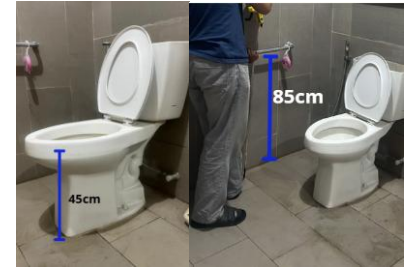
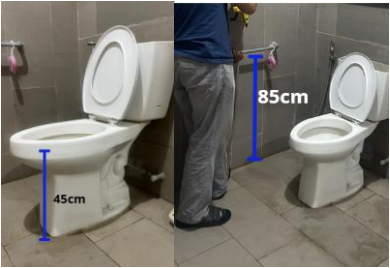
| 5 | Toilet Difabel | <ul style="list-style-type: none"> <li>- Area putar kursi roda 150 cm,</li> <li>- lebar pintu toilet 93 cm,</li> <li>- area transfer kursi roda 90 cm,</li> <li>- tinggi kloset 45 cm,</li> <li>- jarak kloset ke dinding 45 cm,</li> <li>- tinggi wastafel 85 cm,</li> <li>- ruang kosong bawah wastafel 65 cm,</li> <li>- tinggi handrail 85 cm,</li> <li>- diameter handrail 2,5 cm,</li> <li>- ukuran toilet difabel 210 × 250 cm,</li> <li>- lantai toilet tidak licin</li> </ul> | |

Namun, masih ditemukan beberapa elemen yang belum sepenuhnya sesuai dengan standar aksesibilitas bangunan, terutama pada Jarak toilet duduk ke handrail yang masih tidak sesuai dengan ukuran yang direkomendasikan. Kondisi tersebut menyebabkan handrail masih kurang optimal untuk digenggam dan digunakan sebagai penopang pengguna saat menggunakan toilet difabel. Sehingga fasilitas toilet difabel pada Gedung A Sekolah Vokasi Universitas Diponegoro telah cukup mendukung prinsip *universal design* pada bangunan pendidikan. Namun, masih diperlukan beberapa penyesuaian terhadap elemen tertentu agar fasilitas toilet dapat digunakan secara lebih aman, nyaman, dan mandiri oleh seluruh pengguna bangunan.

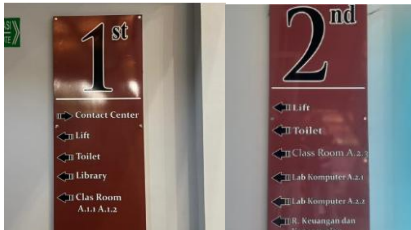
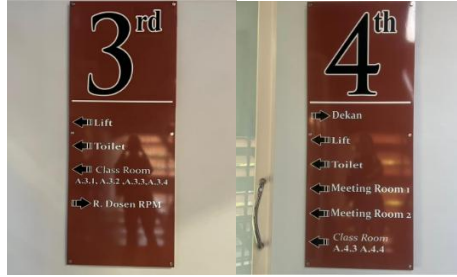
| 9 | Wayfindin<br>g | <ul style="list-style-type: none"> <li>- Keterangan setiap lantai tersedia</li> </ul> | |

Berdasarkan hasil analisis pada Tabel 4.9, sistem wayfinding pada Gedung A Sekolah Vokasi Universitas Diponegoro telah memenuhi indikator yang digunakan dalam penelitian. Layout ruangan pada setiap lantai memiliki pola yang konsisten sehingga memudahkan pengguna dalam mengenali susunan ruang dan memahami orientasi bangunan. Kondisi ini

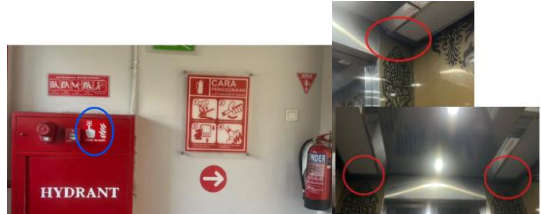
| 10 | Informasi Audio | <ul style="list-style-type: none"> <li>- audio lift tidak tersedia,</li> <li>- tersedia audio kebakaran</li> </ul> | |

Berdasarkan hasil analisis pada Tabel 4.10, Gedung A Sekolah Vokasi Universitas Diponegoro masih belum memiliki fasilitas informasi audio yang mendukung aksesibilitas pengguna bangunan dengan baik dan benar. Hal tersebut dapat dilihat dari belum tersedianya audio pada lift yang dapat membantu pengguna memahami kondisi bangunan dan keadaan darurat.

Sehingga fasilitas informasi audio pada Gedung A Sekolah Vokasi Universitas Diponegoro masih belum cukup mendukung prinsip *universal design* dengan baik dan benar. Sehingga, diperlukan pengembangan fasilitas informasi audio seperti audio lift untuk, kemudahan akses informasi, dan kenyamanan seluruh pengguna bangunan.

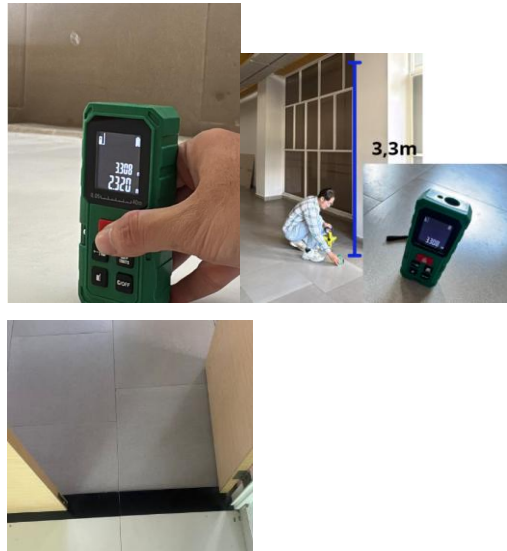
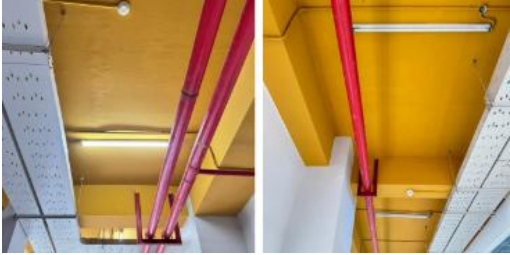
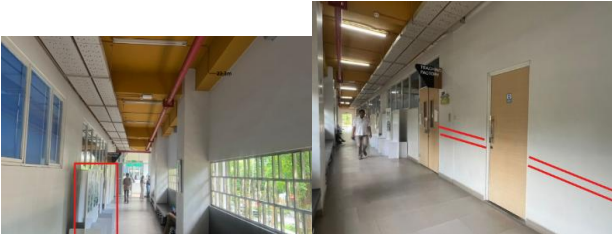
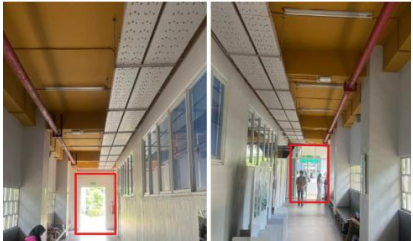
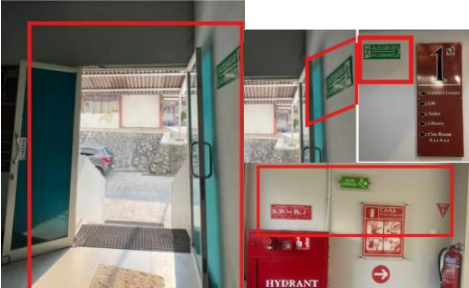
| 12 | Jalur Evakuasi | <ul style="list-style-type: none"> <li>- Jarak jalur evakuasi 23,2 m,</li> <li>- terdapat sedikit hambatan berupa stand,</li> <li>- signage evakuasi tersedia,</li> <li>- lampu darurat tidak tersedia,</li> <li>- akses difabel pada jalur evakuasi tidak tersedia,</li> </ul> | |

| | | <ul style="list-style-type: none"> <li>- pintu evakuasi membuka arah keluar tidak tersedia</li> </ul> | |

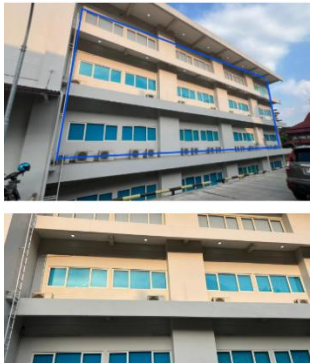
| 13 | Area Berbahaya | <ul style="list-style-type: none"> <li>- Tidak terdapat sudut tajam dan area kaca besar,</li> </ul> | |
