## **BAB IV**

### **HASIL DAN PEMBAHASAN**

#### **4.1 Hasil Fabrikasi Mesin**

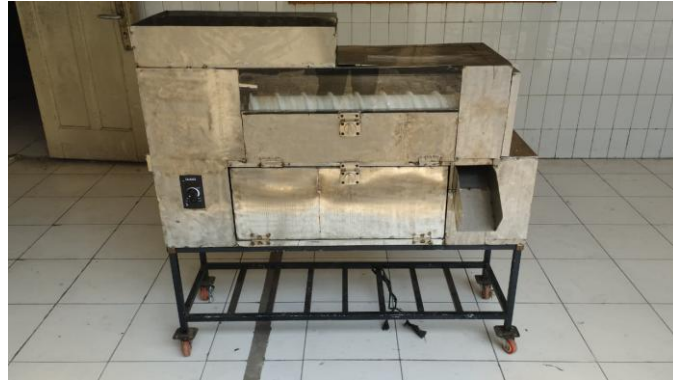
Gambar 4. 1 Tampak Depan Mesin

Berikut adalah gambar mesin pengupas cangkang telur rebus sistem dual-screw dari lima sisi tampak beserta keterangan bagian-bagiannya:
