## BAB IV

### PENGUJIAN DAN ANALISA

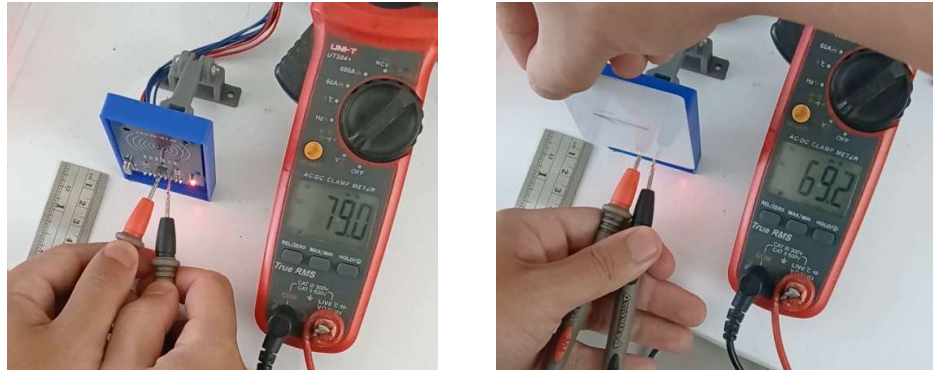
Gambar 4. 3 Pengujian tegangan *output* (a) kondisi *idle* (b) kondisi tap  
Setelah pengujian dilakukan, didapatkan Tabel 4.4 Data hasil pengujian tegangan *output* rfid.

Pengujian tegangan pada pin MISO RC522 (jalur *output* data menuju ESP32) dilakukan untuk mengevaluasi karakteristik sinyal komunikasi SPI pada kondisi *idle* dan saat kartu di-*tap*, sekaligus memetakan jangkauan baca efektif modul terhadap variasi jarak. Pengujian dilakukan pada rentang jarak 0 hingga 4,5 cm dengan interval 0,5 cm, di mana jarak 4,5 cm merupakan batas maksimum modul masih mampu membaca kartu secara konsisten; pada jarak 5 cm, kartu sudah tidak lagi terdeteksi oleh pemindai. Probe negatif multimeter dihubungkan ke pin GND pada board RC522 (bukan GND ESP32) untuk meminimalkan pengaruh *ground drop* mengingat skala tegangan yang diukur cukup kecil.

Berdasarkan Tabel 4.4, tegangan *idle* rata-rata tercatat sebesar 79,33 mV dan tegangan saat tap rata-rata sebesar 69,01 mV (2.2), dengan selisih konsisten sekitar 10,3 mV pada seluruh sepuluh percobaan (rentang 9,3-11,1 mV). Penurunan tegangan yang konsisten ini terjadi karena perbedaan aktivitas jalur *Chip Select* (SS) pada kedua kondisi. Pada kondisi *idle*, ESP32 tetap melakukan *polling* berkala terhadap register RC522 meskipun tidak ada kartu terdeteksi, namun dengan frekuensi transaksi SPI yang relatif rendah, sehingga pin MISO yang bersifat *high-*

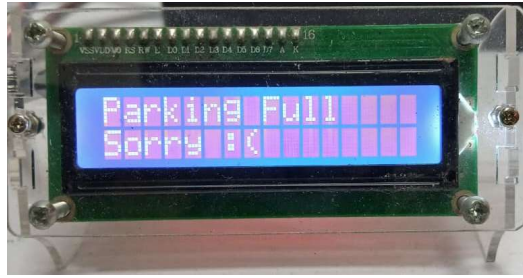
Gambar 4. 9 Pengujian LCD 16x2 kondisi parkir penuh

Berdasarkan Gambar 4.9, saat kelima slot parkir terisi penuh, sistem langsung menampilkan notifikasi "Parking Full" disertai "Sorry :(" tanpa jeda tambahan, karena pemeriksaan kapasitas kini dieksekusi seketika begitu kartu baru terdeteksi.

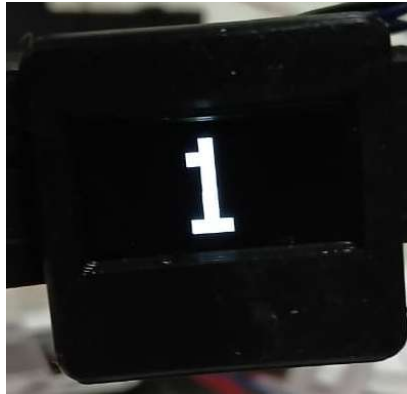
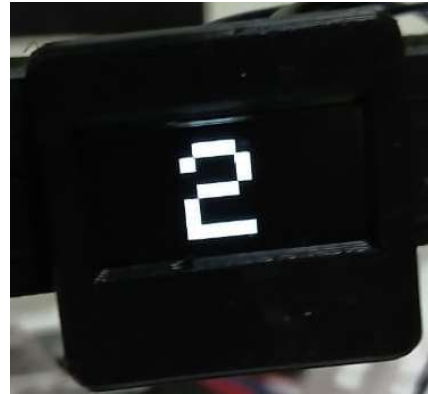
Gambar 4. 10 Pengujian kondisi (a) 1 slot kosong dan (b) 2 slot kosong

Berdasarkan Gambar 4.10, pada kondisi tersisa 1 dan 2 slot kosong, layar OLED menampilkan angka tunggal sesuai jumlah slot yang belum terisi, dirender dengan ukuran teks besar (`setTextSize(7)`) sehingga karakter memenuhi hampir seluruh area layar dan mudah terbaca dari jarak pandang pengemudi di gerbang.

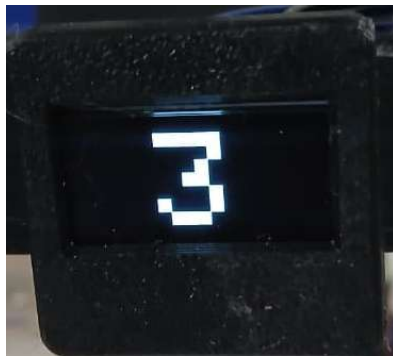
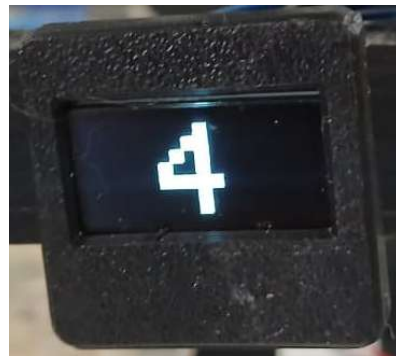
Gambar 4. 11 Pengujian kondisi (a) 3 slot kosong dan (b) 4 slot kosong

Berdasarkan Gambar 4.11, seiring bertambahnya jumlah kendaraan yang masuk melalui proses *tap-in*, jumlah slot kosong berkurang secara bertahap dari 4 menuju 3. Layar OLED merespons perubahan ini secara instan dengan memperbarui angka yang ditampilkan, tanpa jeda atau tampilan sisa digit sebelumnya (*ghosting*) yang teramati secara visual pada kedua kondisi.

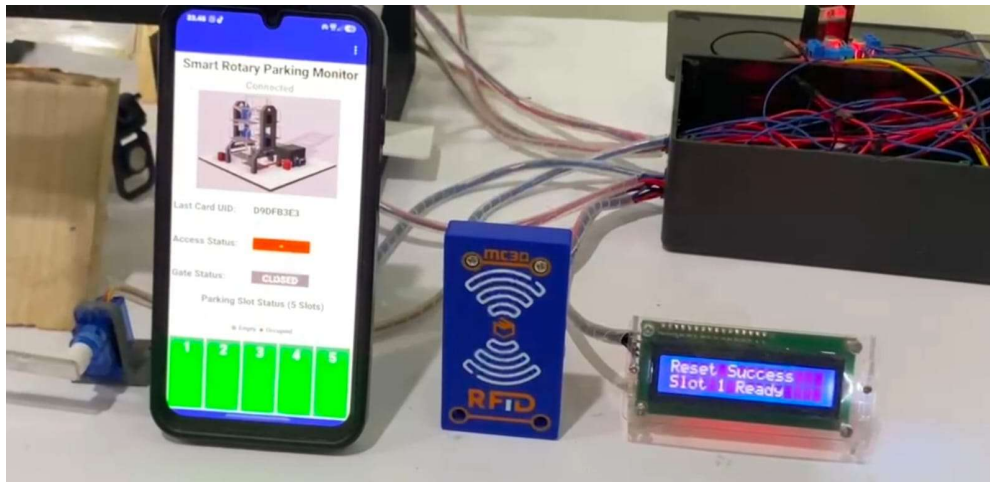
Gambar 4. 13 Pengujian latensi lokal dan aplikasi

Berikut pada Gambar 4.13 adalah hasil dari pengujian perbandingan latensi lokal dan aplikasi End-to-End, yang didapatkan pada Tabel 4.13 berikut

Analisis Perbandingan Kinerja Latensi Lokal dan Aplikasi Berdasarkan Tabel 4.7 pengujian yang telah dikelompokkan menggunakan dua parameter patokan utama, terlihat adanya perbedaan karakteristik waktu tanggap yang jelas antara sistem lokal dan sistem jarak jauh. Latensi lokal yang diukur dari proses *tap* hingga tampil pada LCD/OLED mencatatkan rata-rata waktu yang sangat cepat, yakni sekitar 35 ms. Hal ini menunjukkan bahwa pemrosesan logika internal dan komunikasi perangkat keras (*hardwired*) berjalan secara seketika.

Sementara itu, ketika dijadikan patokan pada latensi *end-to-end* aplikasi Android, rata-rata waktu yang tercatat adalah 333,82 ms. Selisih waktu rata-rata sebesar ~298 ms tersebut murni merepresentasikan beban komunikasi jaringan nirkabel (pengiriman paket JSON ke *broker* MQTT publik, propagasi paket internet, hingga proses *parsing* serta *rendering* antarmuka di layar *smartphone*). Kendati demikian, dengan nilai latensi aplikasi yang tetap konsisten di bawah 0,4 detik dan memiliki koefisien variasi yang kecil, sistem terbukti memenuhi standar patokan komunikasi IoT yang andal dan responsif bagi pengguna
