## **BAB IV**

### **ANALISIS**

#### **4.1 Identifikasi Kondisi Eksisting**

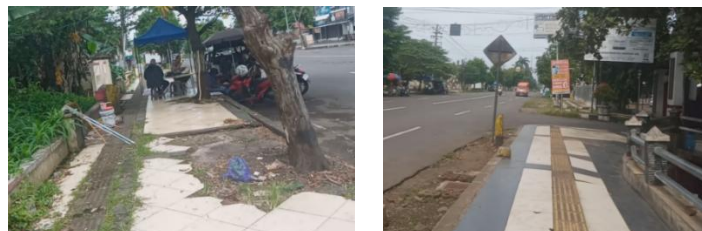
**Gambar 4. 1**

Pada segmen 1 Jalan Mandurejo tersedia jalur pejalan kaki dengan lebar jalur pejalan kaki pada sisi utara adalah 6,1 meter dan 2,1 meter. Sedangkan sisi selatan adalah 3,1 meter. Lebar tersebut sesuai dengan standar Peraturan Menteri Pekerjaan Umum dan Perumahan Rakyat No. 03/PRT/M/2014 yang menyatakan jalur pejalan kaki pada jalan kolektor memiliki lebar minimal 1,2 meter. Pada sisi selatan, kondisi jalur pejalan kaki banyak yang rusak. Kerusakan berupa material keramik yang pecah. Selain mudah pecah, keramik juga terasa licin dan membahayakan pengguna ketika hujan. Sedangkan pada sisi utara terdapat beberapa titik dengan permukaan perkerasan yang tidak rata. Pemeliharaan perkerasan pada kedua sisi belum baik karena masih terdapat kerusakan. Kondisi jalur pejalan kaki yang kurang baik dapat mengurangi kenyamanan pengguna sehingga perlu dipelihara dan dijaga kualitasnya. Kondisi dan kualitas jalur pejalan kaki pada segmen 1 Jalan Mandurejo dapat dilihat dalam **Gambar 4.1** dan **Gambar 4.2** berikut.

**Kondisi dan Kualitas Jalur Pejalan Kaki Segmen 1 Jalan Mandurejo**

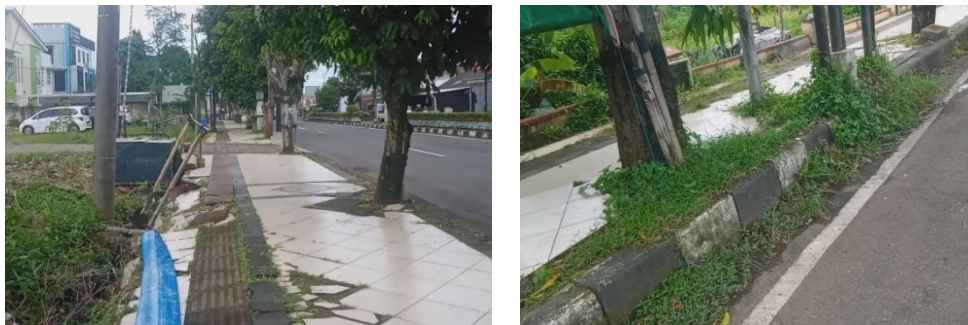
**Gambar 4. 3**

Segmen 2 memiliki jalur pejalan kaki dengan lebar 3,1 meter pada sisi utara dan 2,9 meter pada sisi selatan. Lebar tersebut sudah sesuai standar bagi jalur pejalan kaki di jalan kolektor, yaitu minimal memiliki lebar 1,2 meter. Jalur pejalan kaki pada segmen 2 Jalan Mandurejo jika ditinjau berdasarkan pemeliharaan, kualitas perkerasan, serta kebersihan masih memiliki banyak kekurangan. Baik pada sisi utara maupun selatan masih terdapat perkerasan yang pecah dan kotor. Kerusakan lebih banyak terdapat pada sisi selatan dibandingkan dengan sisi utara. Kerusakan tersebut berupa keramik yang pecah akibat terkena akar pohon.

Material keramik pada kedua sisi selain mudah pecah juga mengakibatkan licin ketika hujan turun. Keramik juga dapat terlihat kotor akibat jejak pejalan kaki setelah selesai hujan. Kondisi jalur pejalan kaki yang kotor juga diakibatkan adanya rumput liar. Kerusakan dan rumput liar yang terdapat pada alur pejalan kaki segmen 2 menandakan pemeliharaan dan kualitas jalur pejalan kaki masih kurang baik. Pemeliharaan dan kualitas yang kurang baik dapat merugikan pengguna jika tidak ada penanganan lebih lanjut. Kondisi dan kualitas jalur pejalan kaki pada segmen 2 Jalan Mandurejo yang rusak dan kotor dapat lebih jelas dilihat dalam **Gambar 4.3** dan **Gambar 4.4** berikut.

**Kondisi dan Kualitas Jalur Pejalan Kaki Segmen 2 Jalan Mandurejo**

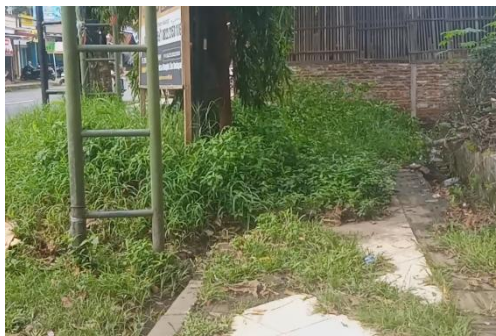
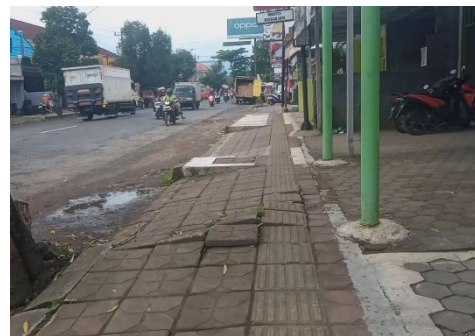
**Gambar 4. 9**

Walaupun sudah tersedia jalur pejalan kaki, jika ditinjau dari segi perawatan, kualitas perkerasan, serta kebersihan masih terdapat beberapa kekurangan. Kekurangan dalam kondisi dan kualitas jalur pejalan kaki segmen 5 berupa ubin yang tidak rata, kerusakan, dan kotorannya perkerasan jalur pejalan kaki. Kerusakan perkerasan ditunjukkan dengan adanya keramik yang hancur dan pecah. Selain mudah pecah, perkerasan dengan bahan keramik juga menyebabkan jalur pejalan kaki menjadi licin ketika hujan. Beberapa perkerasan dengan bahan ubin juga terlihat mencuat dan tidak rata. Terdapat pula jalur pejalan kaki yang kurang kebersihannya karena terdapat banyak rumput liar. Rumput liar tersebut cukup lebat hingga menyebabkan pengguna tidak bisa melewati jalur pejalan kaki. Kondisi dan kualitas jalur pejalan kaki pada segmen 5 dapat lebih jelas dilihat dalam **Gambar 4.9** dan **Gambar 4.10** berikut.

**Kondisi dan Kualitas Jalur Pejalan Kaki Segmen 5 Jalan Diponegoro**

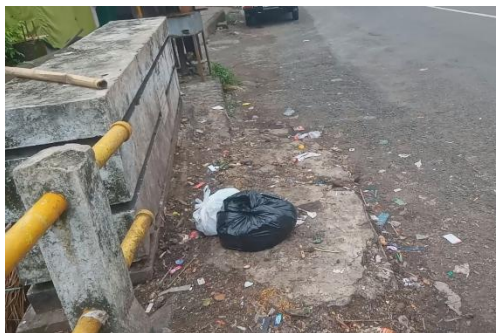
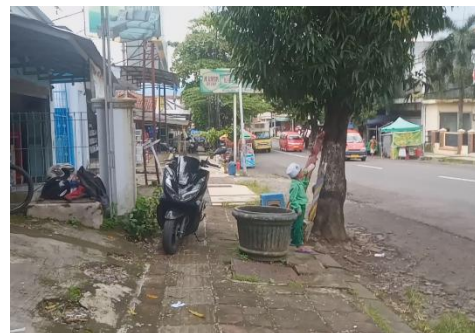
**Gambar 4. 11**

Jalur pejalan kaki pada segmen 6 memiliki kondisi dan kualitas hampir sama dengan segmen-segmen sebelumnya, yaitu terdapat permasalahan seperti rusak, kotor, dan permukaan yang tidak rata. Kerusakan yang terjadi berupa ubin yang mencuat dan tidak rata. Selain itu, perkerasan dengan bahan keramik yang digunakan juga menjadikan jalur tersebut licin ketika hujan. Kebersihan pada segmen 6 juga masih kurang karena masih terdapat beberapa titik yang kotor dan dipenuhi sampah plastik. Walaupun sudah terdapat jalur pejalan kaki pada segmen 6, namun ketersediaan dan kondisi dari segi pemeliharaan, kualitas perkerasan, serta kebersihan masih tergolong kurang bagus. Kondisi dan kualitas jalur pejalan kaki pada segmen 6 yang kotor dan tidak rata dapat lebih jelas dilihat dalam **Gambar 4.11** dan **Gambar 4.12** berikut.

**Kondisi dan Kualitas Jalur Pejalan Kaki Segmen 6 Jalan Diponegoro**

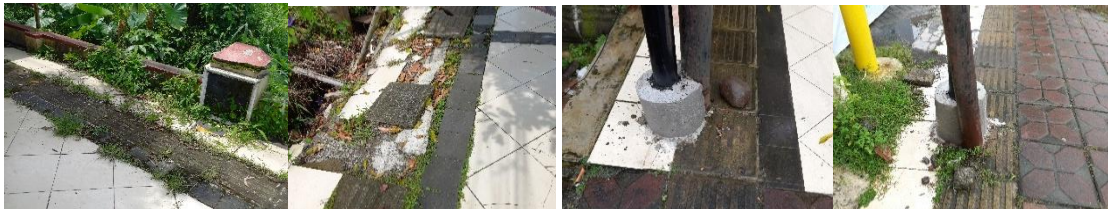
**Gambar 4. 27**

Fasilitas pembantu pejalan kaki yang terdapat pada segmen 2 berupa ubin pengarah khusus bagi pejalan kaki dengan kebutuhan khusus. Ubin tersebut tersedia sepanjang jalur pejalan kaki segmen 2. Ubin khusus pada segmen 2 memiliki kesamaan kondisi dengan segmen 1, yaitu masih terdapat ubin yang rusak, pecah, kotor, dan penempatannya kurang tepat. Pengelolaan ubin pada segmen ini kurang baik karena banyak ubin yang tertutupi lumut dan rumput hingga warnanya tidak kuning lagi. Penempatan ubin yang kurang tepat terjadi karena ubin terhalang tiang listrik. Kondisi dan ketersediaan infrastruktur pejalan kaki berkebutuhan khusus segmen 2 dapat dilihat dalam **Gambar 4.26** dan **Gambar 4.27** berikut.

### **Kondisi Ubin Khusus Pejalan Kaki Berkebutuhan Khusus Segmen 2**

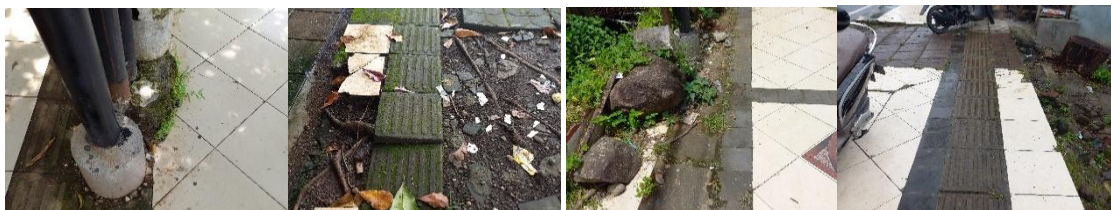
**Gambar 4. 28**

Fasilitas penunjang pejalan kaki berupa ubin khusus pemandu sudah tersedia sepanjang jalur pejalan kaki segmen 3. Ubin khusus kurang terkelola sehingga memiliki kondisi buruk seperti rusak, kotor, dan penempatan yang tidak tepat. Ubin kotor dikarenakan terdapat rumput dan lumut sehingga ubin tidak lagi berwarna kuning. Penempatan ubin kurang tepat karena terdapat beberapa ubin yang posisinya terhalangi tiang listrik. Berikut merupakan **Gambar 4.28** dan **Gambar 4.29** terkait ketersediaan dan kondisi fasilitas penunjang pejalan kaki berkebutuhan khusus segmen 3.

### **Kondisi Ubin Khusus Pejalan Kaki Berkebutuhan Khusus Segmen 3**

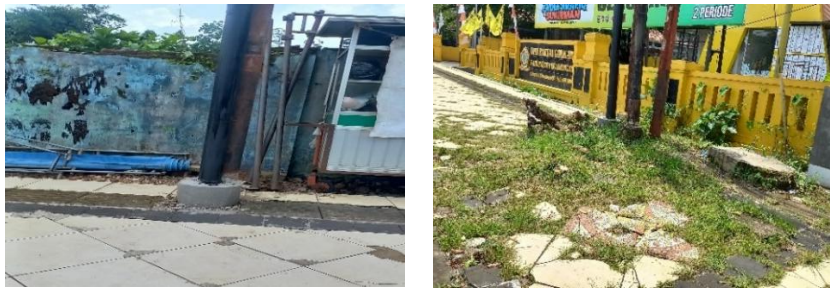
**Gambar 4. 31**

Fasilitas penunjang pejalan kaki berkebutuhan khusus segmen 4 hanya berupa ubin pemandu saja, tidak terdapat fasilitas lain seperti rambu, *ramp*, pegangan tangan, maupun fasilitas lain. Ubin pemandu sudah terdapat pada sepanjang jalur pejalan kaki segmen 4. Walaupun sudah terdapat ubin pemandu, kondisi ubin masih kurang terkelola seperti rusak, kotor tertutupi rumput dan penempatan yang kurang tepat. Penempatan ubin kurang tepat karena letaknya yang dekat dan berhalangan dengan tiang listrik permanen. Berikut merupakan **Gambar 4.31** dan **Gambar 4.33** untuk kondisi dan ketersediaan fasilitas penunjang pejalan kaki berkebutuhan khusus segmen 4 yang lebih lengkap dan jelas.

#### Kondisi Ubin Khusus Pejalan Kaki Berkebutuhan Khusus Segmen 4

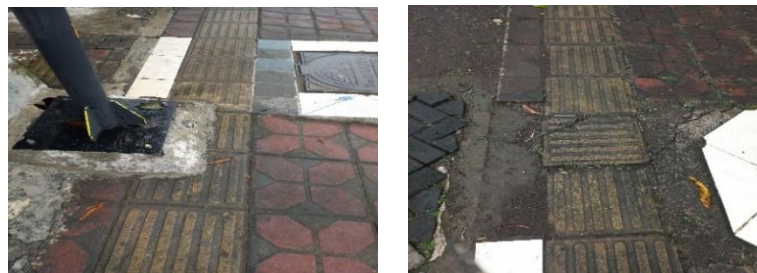
**Gambar 4. 32**

Fasilitas yang tersedia bagi pejalan kaki dengan kebutuhan khusus pada segmen 5 sama dengan segmen lain, yaitu ubin pemandu. Ubin pemandu sudah tersedia sepanjang jalur pejalan kaki segmen 5, namun dalam kondisi buruk, tidak bersih, dan penempatannya kurang tepat. Penempatan ubin kurang tepat karena terdapat tiang listrik yang menghalangi dan mengganggu kenyamanan pejalan kaki berkebutuhan khusus. Berikut merupakan **Gambar 4.32** dan **Gambar 4.34** untuk kondisi dan ketersediaan fasilitas penunjang pejalan kaki berkebutuhan khusus segmen 5 yang lebih lengkap dan jelas.

#### Kondisi Ubin Khusus Pejalan Kaki Berkebutuhan Khusus Segmen 5

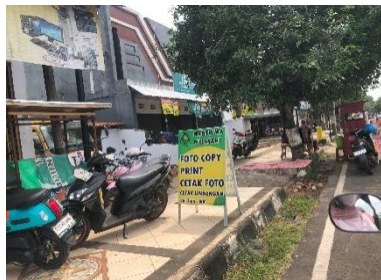
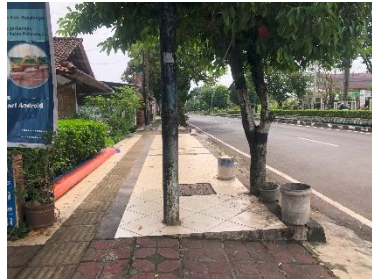
Sumber: Observasi Lapangan  
**Gambar 4. 39**

Penghalang yang terdapat pada jalur pejalan kaki segmen 2 baik sisi utara maupun selatan berupa penghalang sementara seperti parkir liar dan lapak jualan pedagang serta penghalang permanen seperti pohon dan tiang listrik. Penghalang pada segmen ini seperti pedagang kaki lima menutupi jalur hingga lebar bergerak efektif tersisa kurang dari 1 meter. Hal tersebut dapat mengganggu kenyamanan dan keamanan pengguna karena harus turun ke jalan untuk bisa melewati pejalan kaki tersebut. Berikut merupakan **Gambar 4.39** dan **Gambar 4.41** untuk lebih jelasnya terkait penghalang yang terdapat pada segmen 2.

**Penghalang Segmen 2**

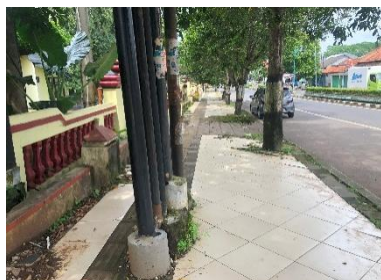
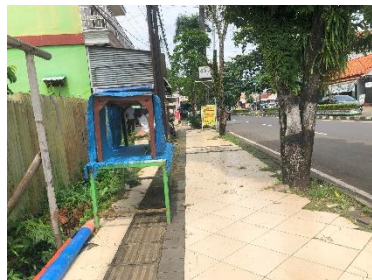
Sumber: Observasi Lapangan  
**Gambar 4. 40**

Penghalang pada jalur pejalan kaki di sisi utara dan selatan segmen 3 berupa penghalang permanen seperti halte, pohon, dan tiang listrik. Selain penghalang permanen terdapat pula penghalang sementara seperti parkir liar, gerobak, dan pedagang kaki lima. Penghalang yang terdapat pada segmen ini menutupi jalur pejalan kaki hingga lebar efektif bagi pengguna tersisa kurang dari 1 meter. Selengkapnya mengenai penghalang pada segmen 3 dapat dilihat dalam **Gambar 4.40** dan **Gambar 4.42** berikut.

**Penghalang Segmen 3**

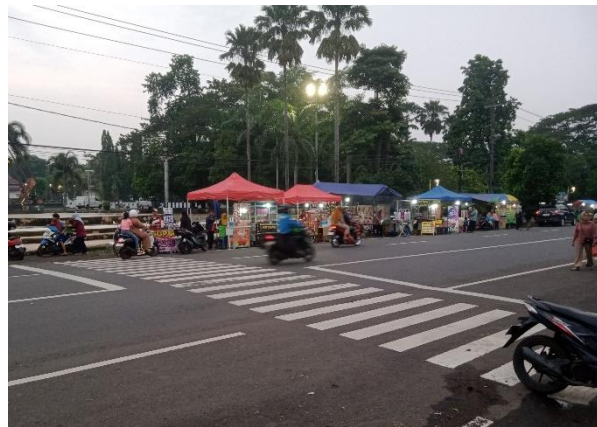
**Gambar 4. 49**

Pada segmen 1 terdapat satu fasilitas penyeberangan sebidang berupa *zebra cross*. *Zebra cross* memiliki kondisi yang masih baik dengan marka yang terlihat jelas. Pada sekitar fasilitas penyeberangan tidak terdapat rambu ataupun peringatan mengurangi kecepatan berupa pita kejut. Kondisi dan ketersediaan fasilitas penyeberangan pada segmen 1 dapat lebih jelas dilihat dalam **Gambar 4.25** dan **Gambar 4.26** berikut.

**Penyeberangan Segmen 1 Jalan Mandurorejo**

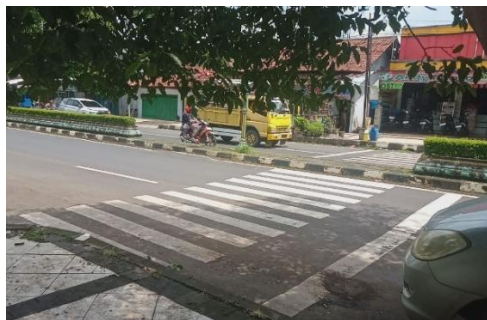
Sumber: Observasi Lapangan  
**Gambar 4. 51**

Segmen 3 merupakan segmen dengan aktivitas berupa pendidikan. Segmen 3 juga terletak di jalan kolektor primer, sehingga diperlukan adanya fasilitas penyeberangan untuk keamanan pengguna. Fasilitas penyeberangan yang terdapat pada segmen 3 berupa *zebra cross* yang terletak di depan gerbang masuk SMA Negeri 1 Kaje. Fasilitas penyeberangan sebidang pada segmen 3 memiliki kondisi marka yang jelas namun tidak terdapat rambu ataupun peringatan menurunkan kecepatan bagi kendaraan yang melintas. Pada segmen ini juga tidak dilengkapi dengan lapak tunggu walaupun terdapat median jalan. Kondisi dan ketersediaan fasilitas penyeberangan sebidang pada segmen 3 Jalan Mandurejo dapat dilihat dalam **Gambar 4.27** dan **Gambar 4.29** berikut.

#### Penyeberangan Segmen 3 Jalan Mandurejo

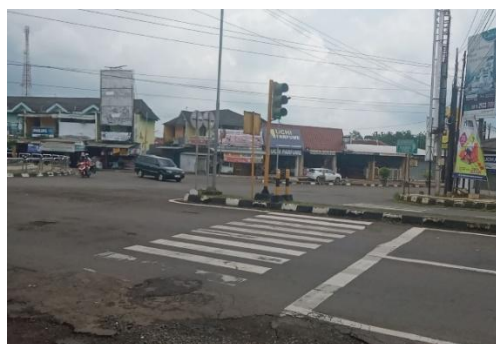
Sumber: Observasi Lapangan  
**Gambar 4. 52**

Titik akhir dari segmen 4 merupakan lampu alat pemberi isyarat lampu lalu lintas yang terletak sebelum simpang empat titik nol kaje, sehingga memerlukan adanya fasilitas penyeberangan. Fasilitas penyeberangan yang tersedia berupa satu *zebra cross* dengan kondisi marka jelas dan dilengkapi rambu yang menandakan adanya alat pemberi isyarat lalu lintas. Selengkapnya mengenai kondisi dan ketersediaan penyeberangan segmen 4 dapat dilihat dalam **Gambar 4.28** dan **Gambar 4.30** berikut.

#### Penyeberangan Segmen 4 Jalan Mandurejo

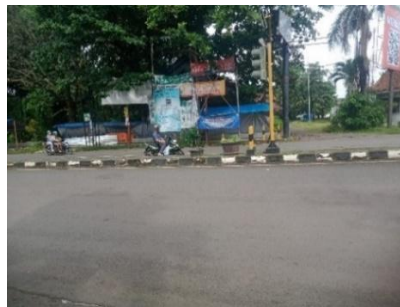
**Gambar 4. 55**

Pada segmen 5 yang memiliki titik awal berupa alat pemberi isyarat lalu lintas sebelum simpang empat titik nol kaje sisi selatan terdapat satu jenis penyeberangan sebidang *zebra cross*. Fasilitas penyeberangan pada segmen memiliki marka yang sudah tidak jelas terlihat namun dilengkapi dengan adanya alat pemberi isyarat lalu lintas sehingga pengguna dapat tetap menyeberang jalan dengan aman. Berikut merupakan **Gambar 4.31** dan **Gambar 4.33** terkait ketersediaan dan kondisi penyeberangan segmen 5 Jalan Diponegoro.

**Penyeberangan Segmen 5 Jalan Diponegoro**

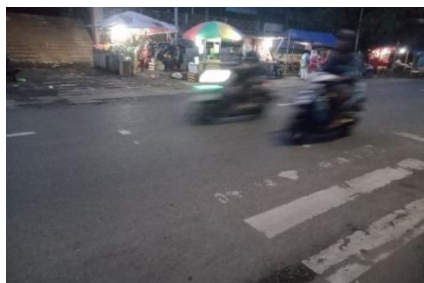
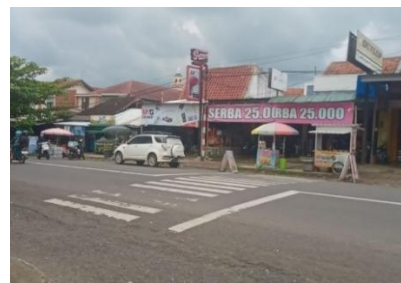
**Gambar 4. 56**

Segmen 6 Jalan Diponegoro memiliki jenis aktivitas berupa pendidikan dan perdagangan jasa pasar sehingga ada banyak pejalan kaki yang melintas. Dengan adanya banyak pejalan kaki maka dibutuhkan fasilitas penyeberangan untuk keamanan dan keselamatan pejalan kaki. Pada segmen ini terdapat dua fasilitas penyeberangan sebidang *zebra cross* yang terletak di depan gerbang SMP Negeri 1 Kaje dan pasar induk kaje. Kondisi dari kedua fasilitas tersebut adalah marka yang sudah sedikit pudar dan tidak terdapat rambu maupun peringatan mengurangi kecepatan bagi pengendara. Berikut merupakan **Gambar 4.32** dan **Gambar 4.33** mengenai ketersediaan dan kondisi penyeberangan segmen 6 Jalan Diponegoro.

**Penyeberangan Segmen 6 Jalan Diponegoro**

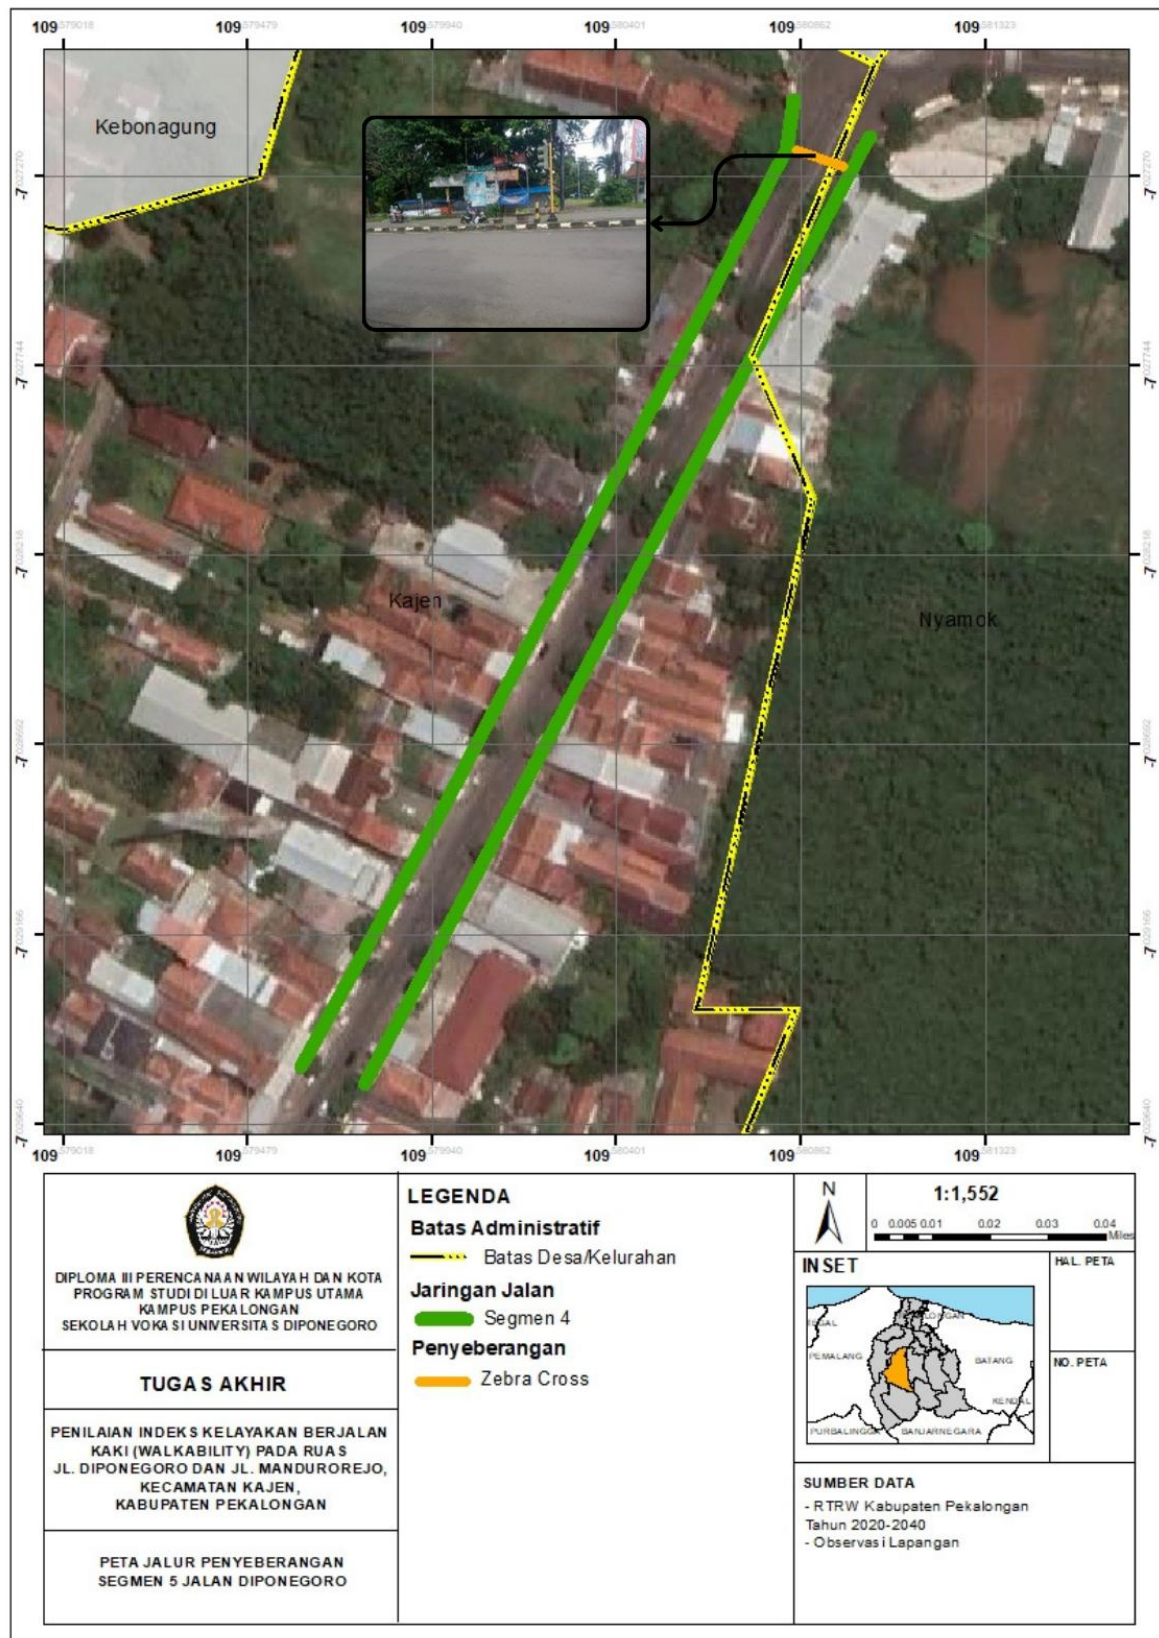
Gambar 4. 57

Peta Ketersediaan Fasilitas Penyeberangan Segmen 5 Jalan Diponegoro

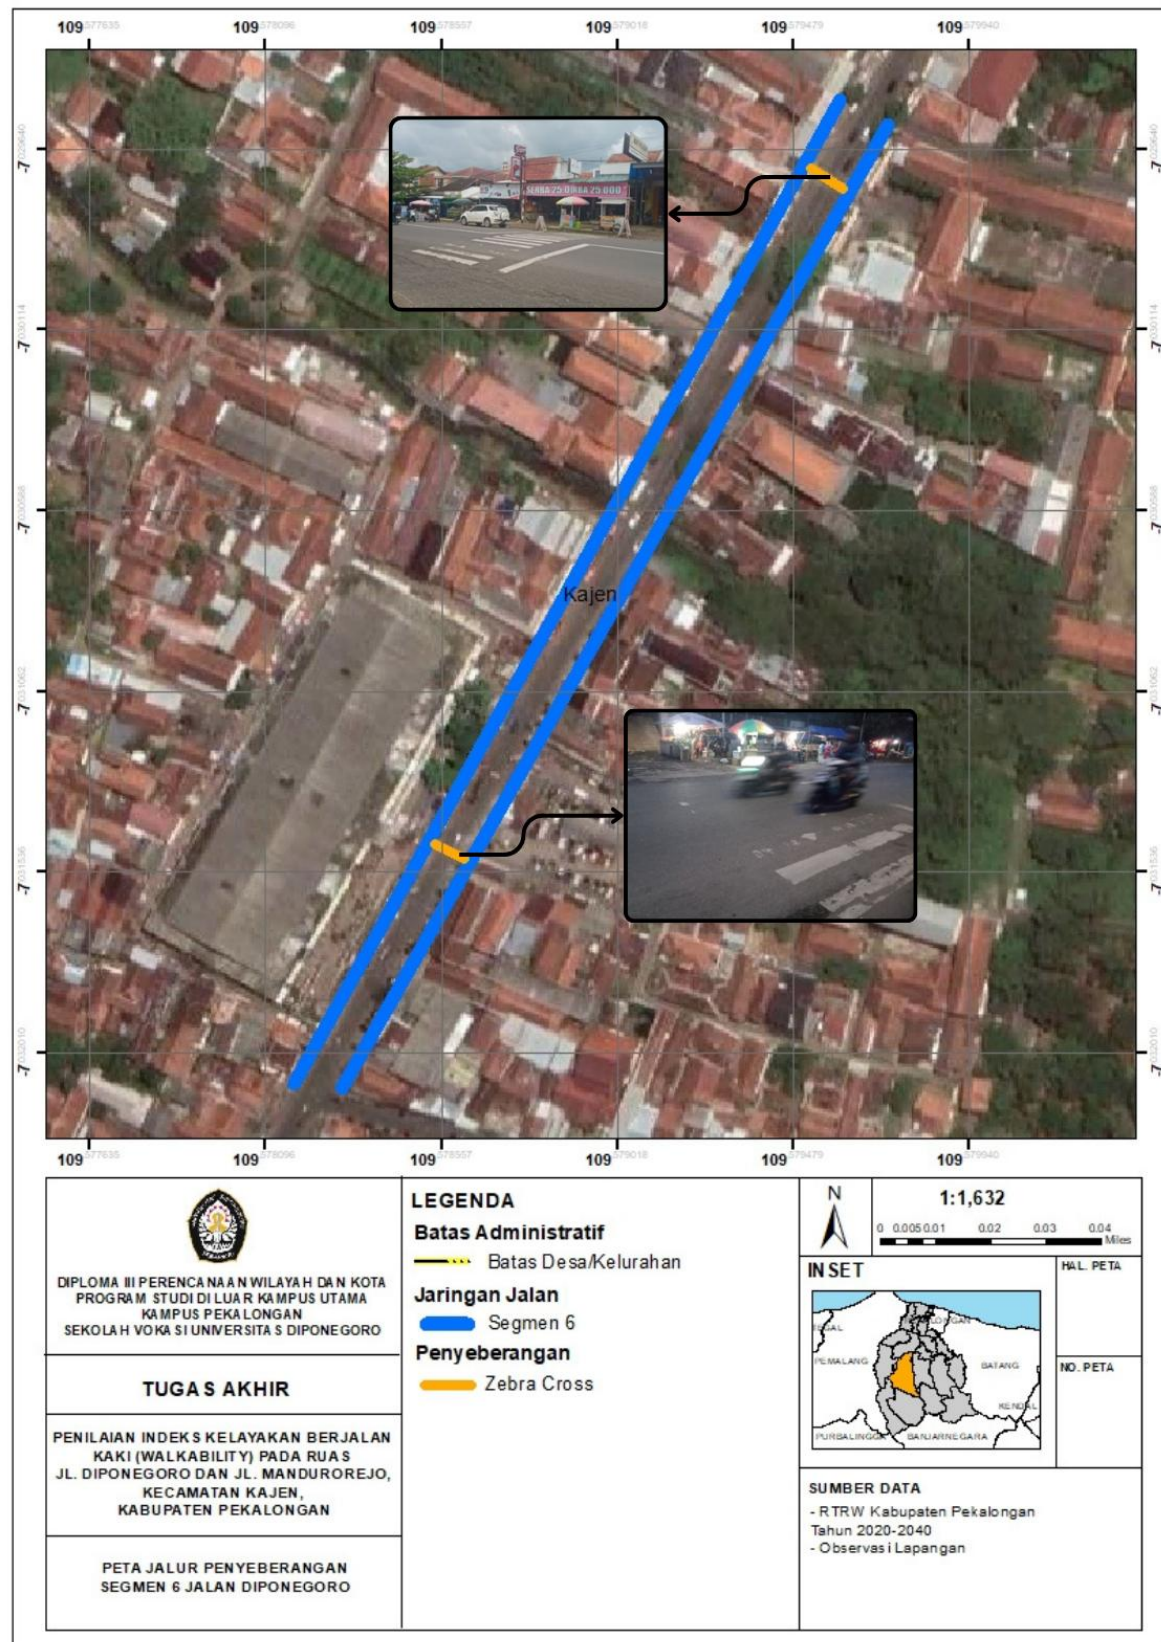
Gambar 4. 58

Peta Ketersediaan Fasilitas Penyeberangan Segment 6 Jalan Diponegoro

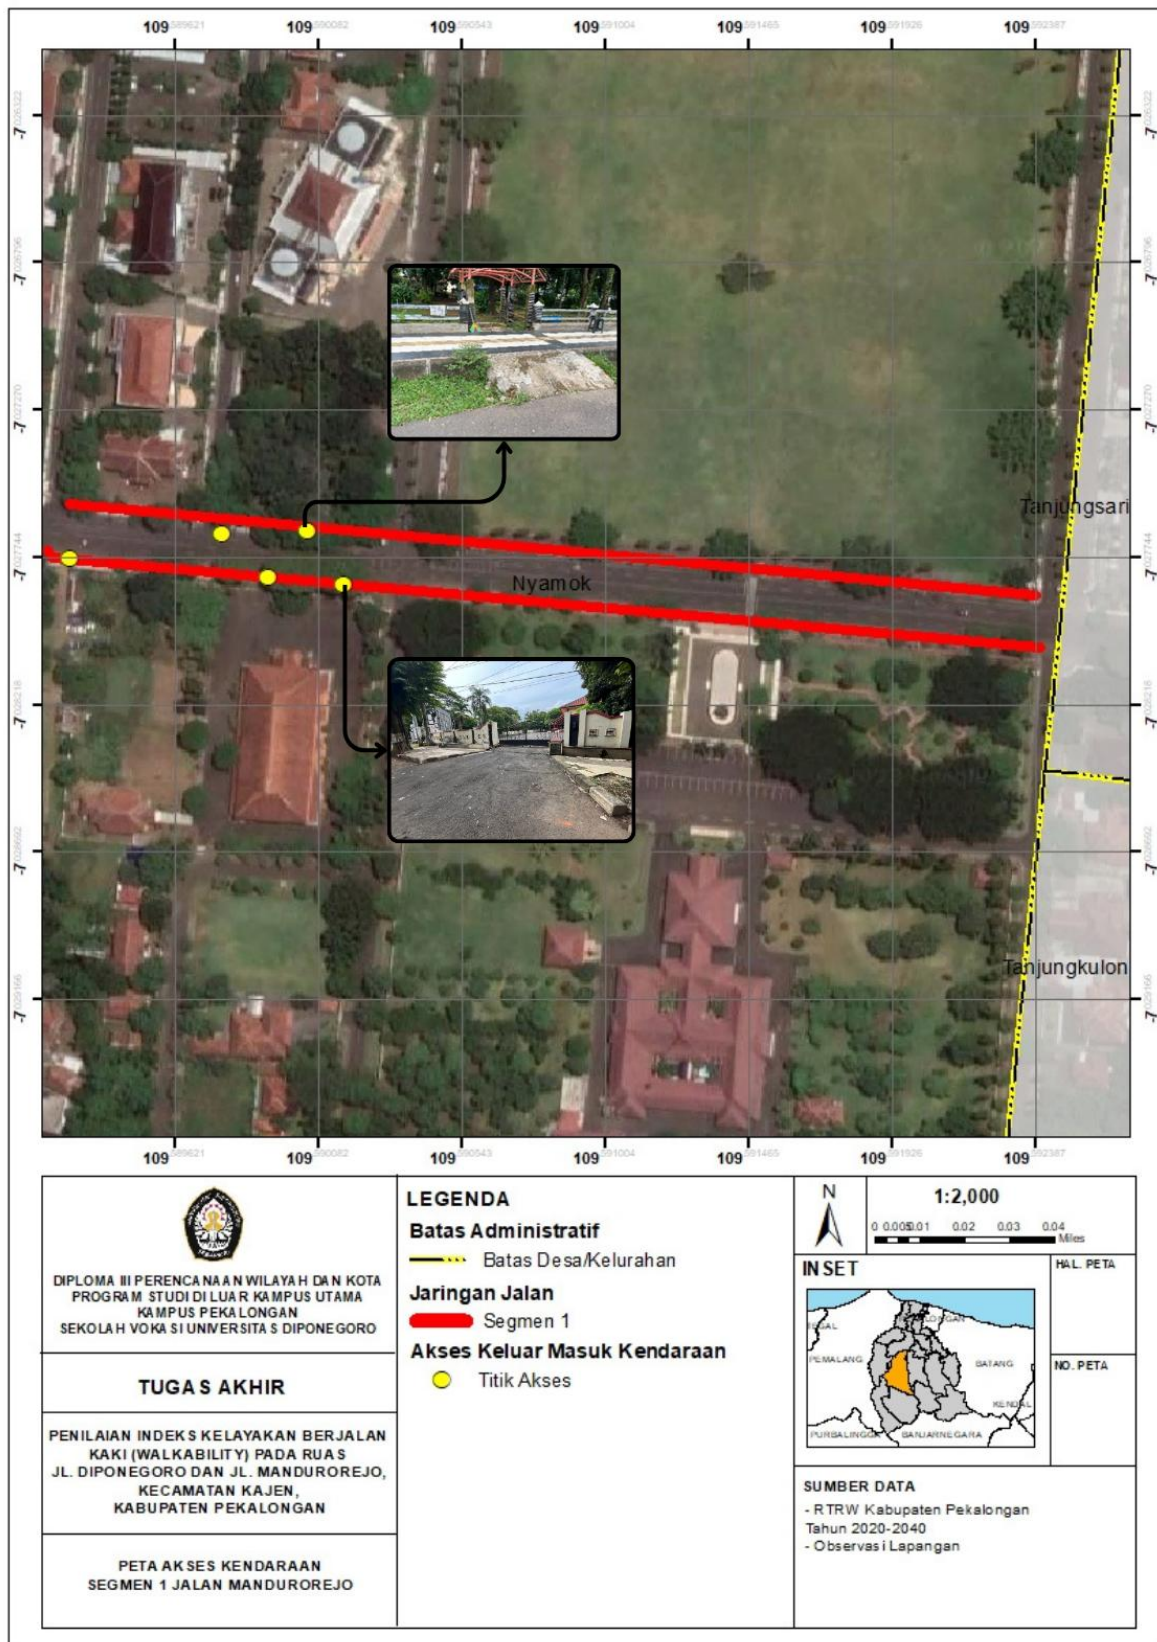
Gambar 4. 60

Konflik pejalan kaki dengan moda transportasi lain yang terdapat pada segmen 1 adalah adanya akses keluar masuk kendaraan bermotor dalam tiap 100 meter pejalan kaki serta adanya kendaraan bermotor yang menggunakan jalur pejalan kaki. Pada segmen 1 terdapat empat akses keluar masuk kendaraan, yaitu dua akses menuju gedung pertemuan kaje, satu akses menuju Taman Mandurejo, serta satu akses menuju gedung bawaslu. Akses keluar masuk kendaraan tidak banyak karena segmen 1 tidak memiliki banyak bangunan dan lebih banyak ruang terbuka seperti lapangan dan taman.

Konflik dengan kendaraan bermotor yang menggunakan pejalan kaki pada segmen 1 masih bisa terjadi walaupun sudah terdapat pembatas berupa kereb yang membuat trotoar lebih tinggi daripada jalan. Motor masih dapat naik dan parkir di jalur pejalan kaki karena tidak ada pembatas lain seperti jalur hijau, pagar, ataupun bolar. Adanya kendaraan motor yang dapat naik dan parkir di jalur pejalan kaki dapat memungkinkan pejalan kaki untuk terserempet. Berikut merupakan **Gambar 4.34** dan **Gambar 4.35** mengenai konflik pejalan kaki dengan moda transportasi lain pada segmen 1 Jalan Mandurejo.

Peta Sebaran Konflik Pejalan Kaki dengan Moda Transportasi Lain Segmen 1

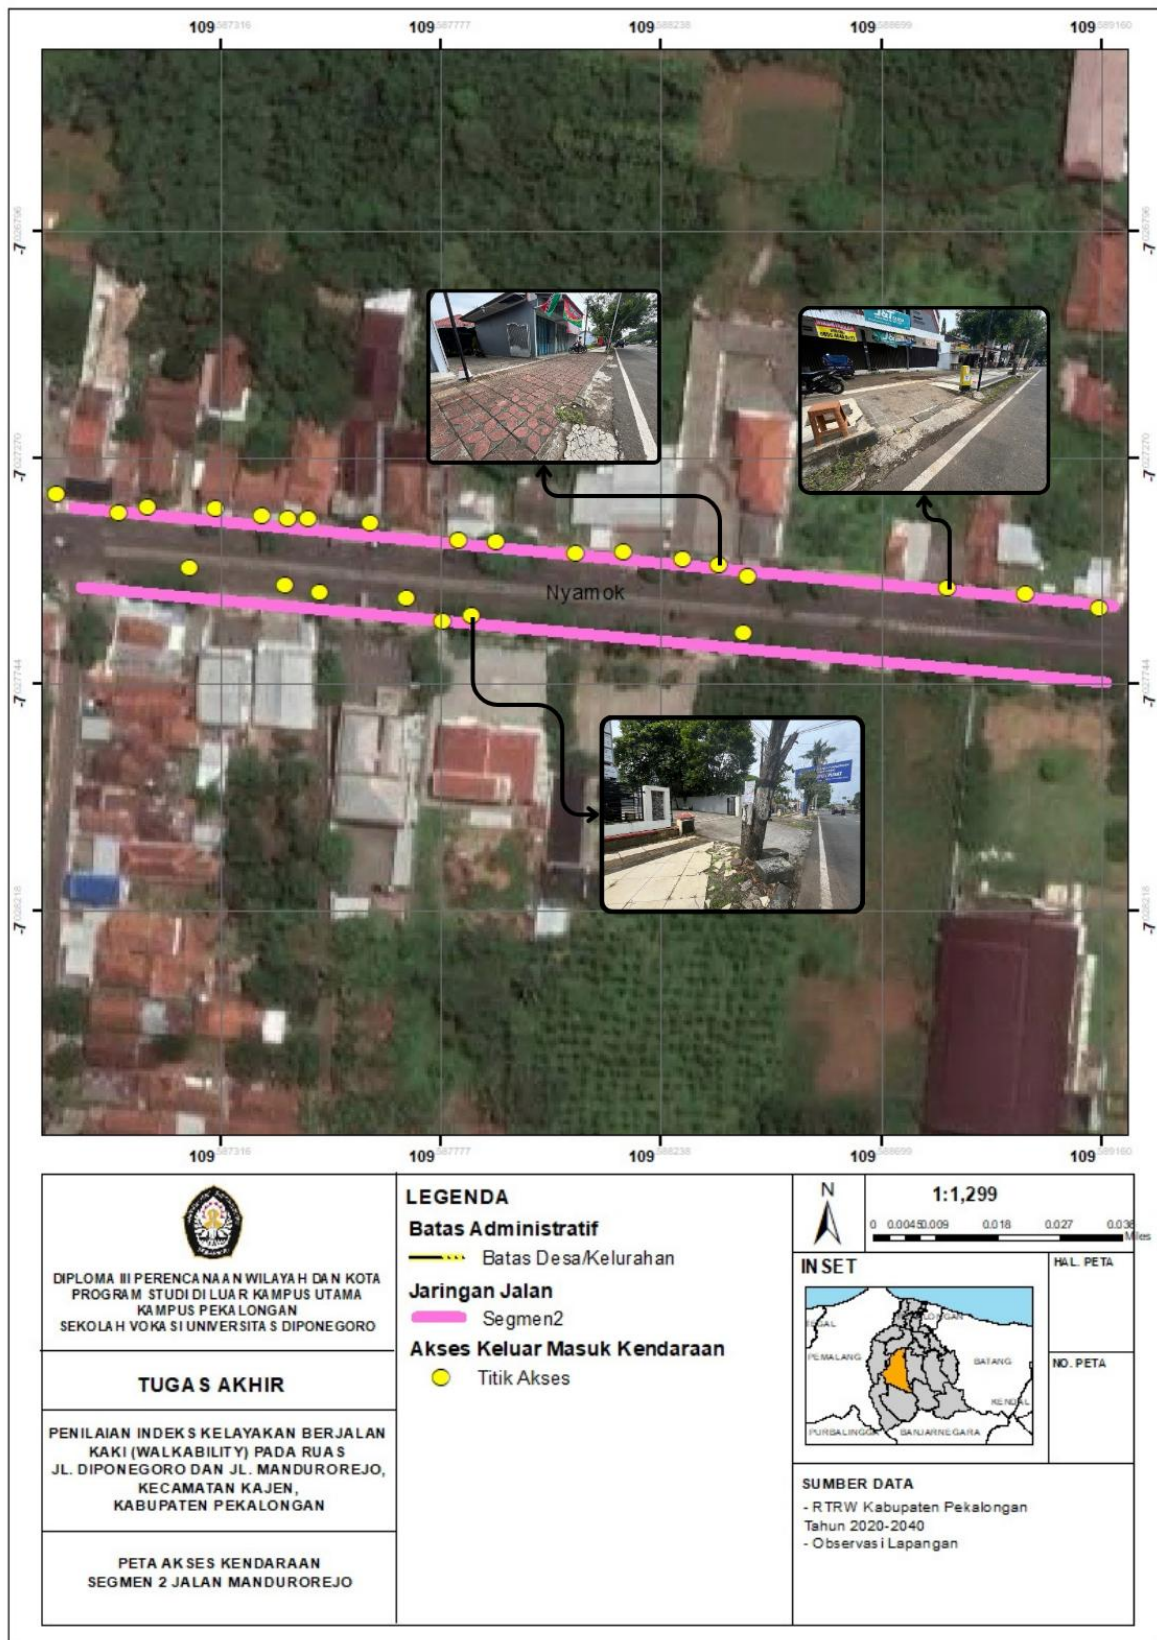
Gambar 4. 62

Segmen 2 merupakan segmen dengan jenis aktivitas utama berupa perdagangan jasa sehingga memiliki banyak akses masuk kendaraan ke persil/bangunan/tempat parkir. Terdapat 18 akses masuk kendaraan pada sisi utara dan 7 akses kendaraan pada sisi selatan. Sisi selatan memiliki jumlah lebih sedikit karena pada sisi selatan masih terdapat lahan kosong yang cukup luas. Akses tersebut memberikan jalan kepada kendaraan bermotor untuk menuju ke toko, warung, minimarket, klinik kecantikan, serta bank.

Konflik lain yang terdapat pada segmen 2 adalah konflik antara pejalan kaki dengan kendaraan yang mengambil hak pejalan kaki. Hal tersebut bisa terjadi karena terdapat akses menuju bangunan di sekitar jalur pejalan kaki sehingga motor dapat naik dan melewati ataupun parkir di jalur pejalan kaki. Pembatas untuk mencegah pejalan kaki terserempet kendaraan bermotor pada segmen 2 berupa kereb yang membuat jalur pejalan kaki lebih tinggi dari jalan. Berikut merupakan **Gambar 4.37** dan **Gambar 4.38** mengenai konflik pejalan kaki dengan moda transportasi lain pada segmen 2 Jalan Mandurorejo.

Peta Sebaran Konflik Pejalan Kaki dengan Moda Transportasi Lain Segmen 2

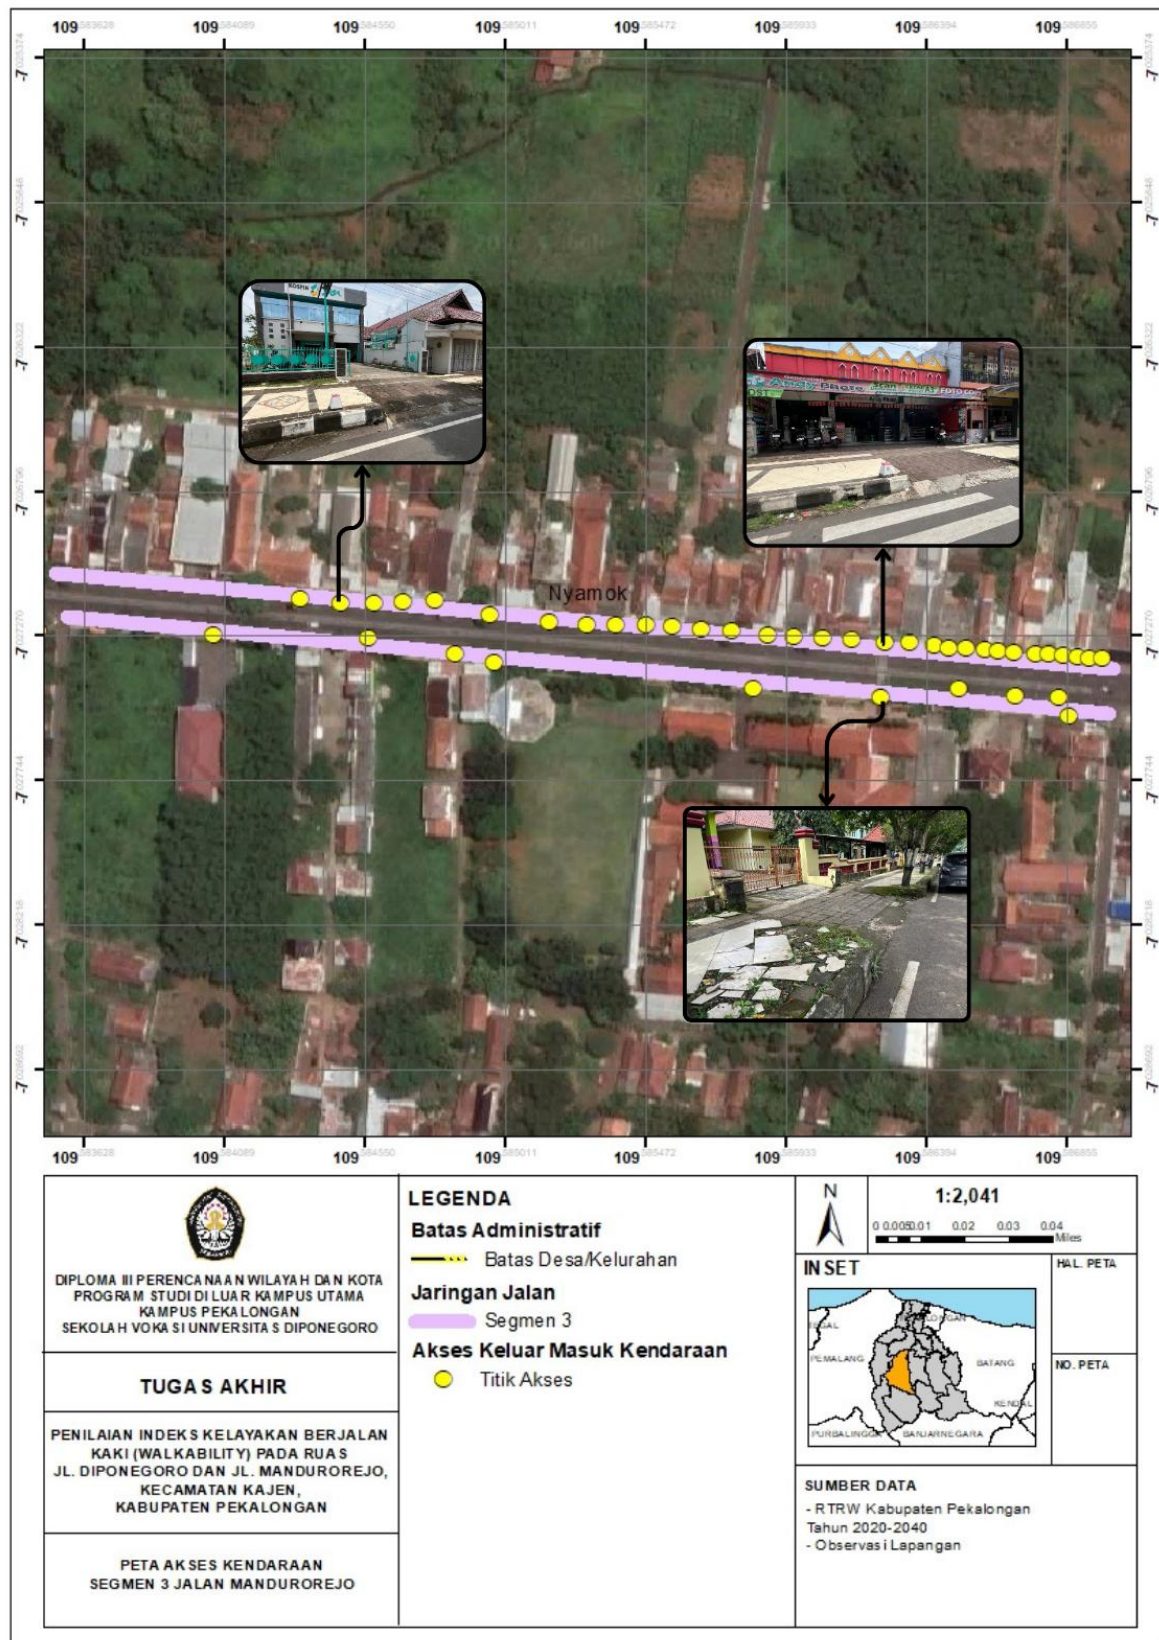
Gambar 4. 64

Segmen 3 merupakan segmen dengan jenis aktivitas berupa pendidikan dan perdagangan jasa sehingga terdapat banyak konflik pejalan kaki dengan akses masuk bangunan/persil. Terdapat lebih dari empat akses keluar masuk kendaraan dalam jangkauan 100 meter jalan kaki baik pada sisi utara maupun sisi selatan, Jumlah akses masuk bangunan pada sisi utara lebih banyak dari pada sisi selatan. Akses keluar masuk kendaraan pada sisi utara mayoritas terdapat di depan toko, warung, dan percetakan. Sedangkan pada sisi selatan yang jumlah akses keluar masuk kendaraan lebih sedikit letaknya ada pada sekolah dan pertokoan. Sisi selatan memiliki akses keluar masuk lebih sedikit selain dikarenakan masih terdapat beberapa lahan kosong juga karena sebagian besar jalur pejalan kaki teletak di sekitar SMA N 1 Kajen, sehingga hanya membutuhkan akses masuk kendaraan pada gerbang utama.

Konflik pejalan kaki dengan moda transportasi lain seperti terserempet kendaraan atau kendaraan bermotor mengambil hak pejalan kaki juga dapat terjadi jika terdapat banyak akses keluar masuk kendaraan menuju bangunan/persil. Konflik tersebut juga dapat terjadi jika tidak tersedia pembatas antara jalan dengan jalur pejalan kaki. Pada segmen 3 terdapat pembatas berupa kereb yang membuat jalur pejalan kaki lebih tinggi daripada jalan. Sayangnya jalur pejalan kaki masih dapat digunakan kendaraan untuk melintas dan parkir. Konflik pejalan kaki dengan akses bangunan dan moda transportasi lain pada segmen 3 dapat lebih jelas dilihat dalam **Gambar 4.39** dan **Gambar 4.40** berikut.

Peta Sebaran Konflik Pejalan Kaki dengan Moda Transportasi Lain Segmen 3

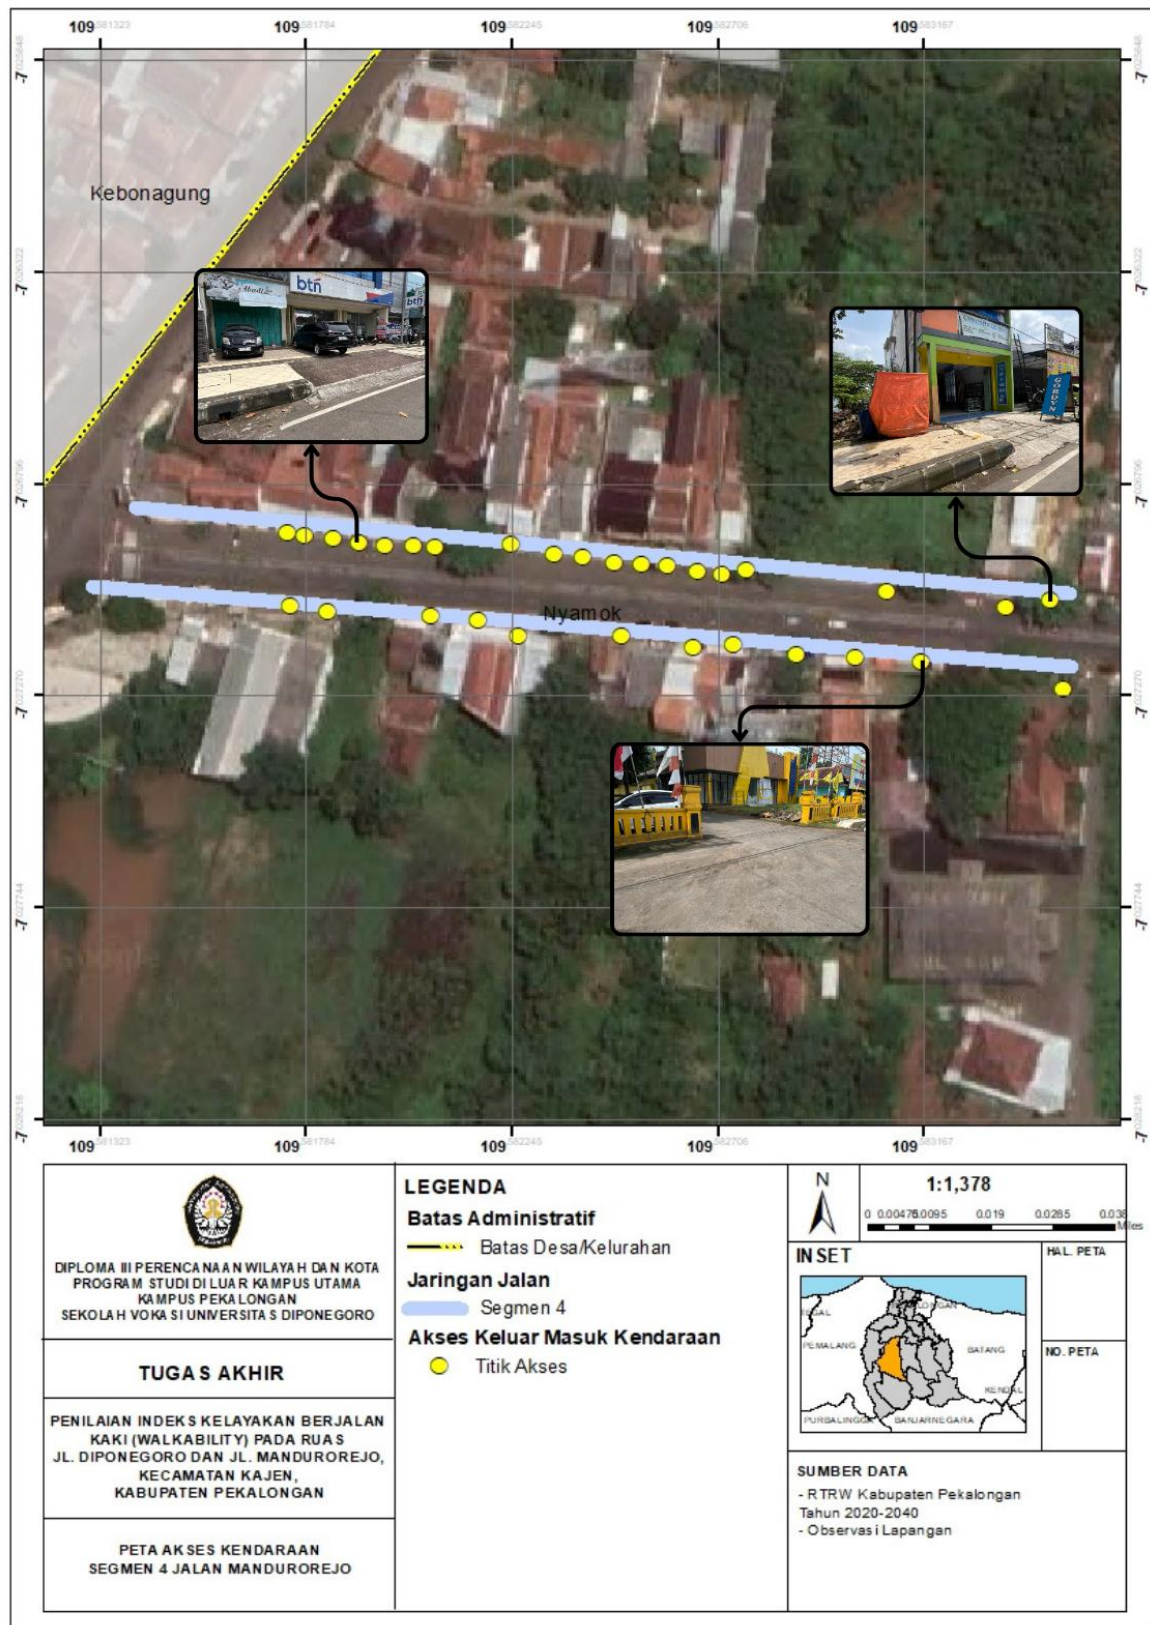
Gambar 4. 66

Jenis aktivitas yang terdapat pada segmen 4 adalah perdagangan dan jasa. Sehingga sama dengan segmen lain, terdapat banyak konflik pejalan kaki dengan moda transportasi lain berupa akses keluar masuk kendaraan menuju bangunan/persil. Terdapat sejumlah 19 akses keluar masuk pada sisi utara dan 12 pada sisi selatan. Jumlah akses keluar masuk lebih banyak pada sisi utara dikarenakan pada sisi utara ukuran bangunan perdagangan jasa lebih kecil dengan jumlah yang banyak dibandingkan pada sisi selatan yang sebagian besar berupa ruko besar. Akses pada sisi utara dan selatan memberikan jalan pada kendaraan untuk menuju salon, percetakan, toko, warung, *dealer* motor, bengkel, dan bank.

Konflik berupa kemungkinan pejalan kaki untuk terserempet dan hak pejalan kaki diambil oleh kendaraan parkir juga terjadi pada segmen 4. Hal tersebut dapat terjadi karena banyak terdapat akses masuk kendaraan menuju bangunan dan pembatas antara lalu lintas dengan jalur pejalan kaki hanya berupa kereb yang membuat jalur pejalan kaki lebih tinggi dibandingkan jalan raya. Kendaraan bermotor masih dengan mudah melintasi dan menggunakan jalur pejalan kaki menjadi tempat parkir. Berikut merupakan **Gambar 4.41** dan **Gambar 4.40** mengenai kondisi dan sebaran titik konflik pejalan kaki dengan moda transportasi lain pada segmen 4 Jalan Mandurorejo.

Peta Sebaran Konflik Pejalan Kaki dengan Moda Transportasi Lain Segmen 4

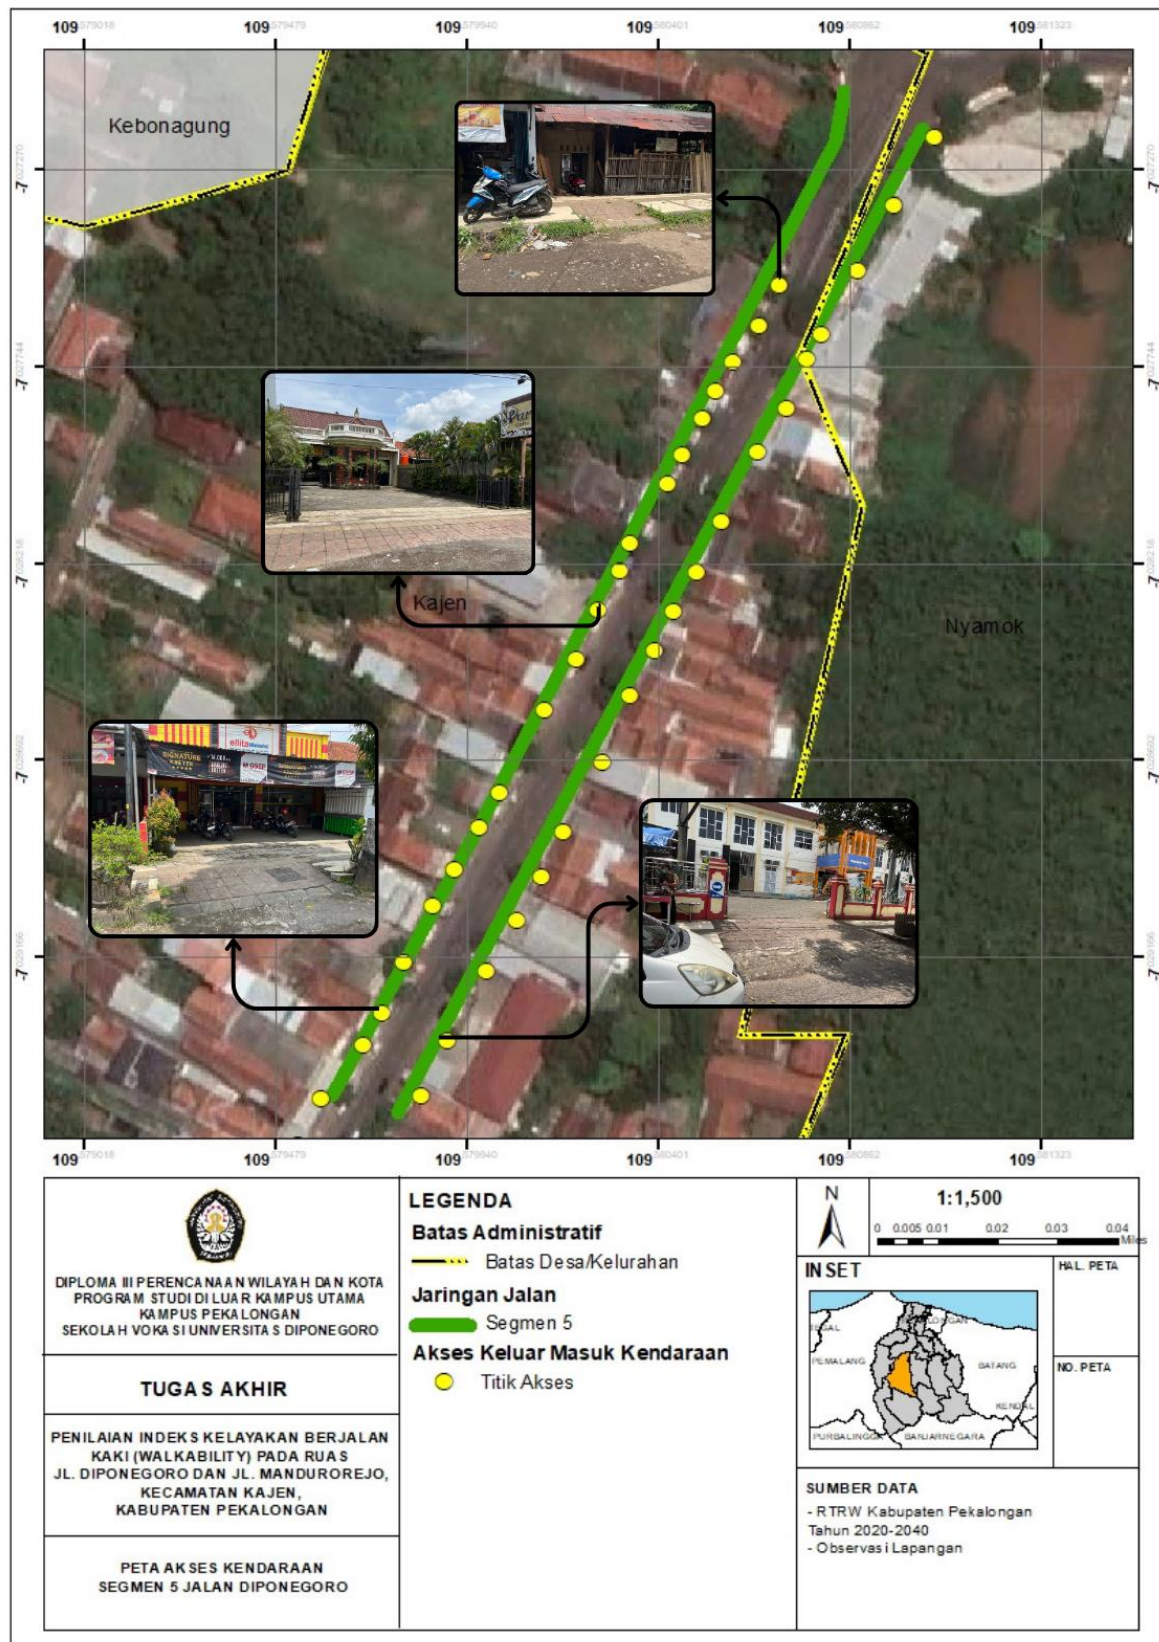
Gambar 4. 68

Segmen 5 merupakan segmen yang terletak sebelum Pasar Induk KAJEN sehingga jenis aktivitas yang banyak terdapat pada segmen ini adalah perdagangan dan jasa. Dengan adanya perdagangan jasa sehingga akses keluar masuk juga banyak terdapat pada segmen 5. Baik pada sisi barat maupun timur terdapat banyak akses keluar masuk kendaraan. Jumlah akses pada sisi timur adalah 19 sedangkan pada sisi barat berjumlah 20 akses. Akses pada sisi barat dan timur tersebut memberikan jalan kendaraan menuju berbagai jenis perdagangan jasa seperti toko, warung, kios, percetakan, koperasi, puskesmas, dan praktik dokter.

Jumlah akses keluar masuk kendaraan yang cukup banyak dapat memudahkan kendaraan bermotor untuk melewati dan parkir pada jalur pejalan kaki. Hal tersebut memungkinkan pejalan kaki untuk terserempet karena haknya telah diambil. Pembatas antara jalur pejalan kaki dengan jalan pada segmen ini hanya berupa kereb yang menjadikan jalur pejalan kaki sedikit lebih tinggi dibandingkan jalan. Namun, tidak terdapat pembatas lain seperti jalur hijau, pagar, atau bolar sehingga kesempatan kendaraan bermotor untuk membahayakan dan mengambil hak pejalan kaki semakin besar. Kondisi dan titik sebaran konflik pejalan kaki dengan akses keluar masuk kendaraan dan kendaraan yang mengambil hak pejalan kaki dapat dilihat dalam **Gambar 4.43** dan **Gambar 4.44** berikut.

Peta Sebaran Konflik Pejalan Kaki dengan Moda Transportasi Lain Segmen 5
