## **BAB IV**

### **ANALISIS**

#### **4.1 Identifikasi Kondisi Eksisting**

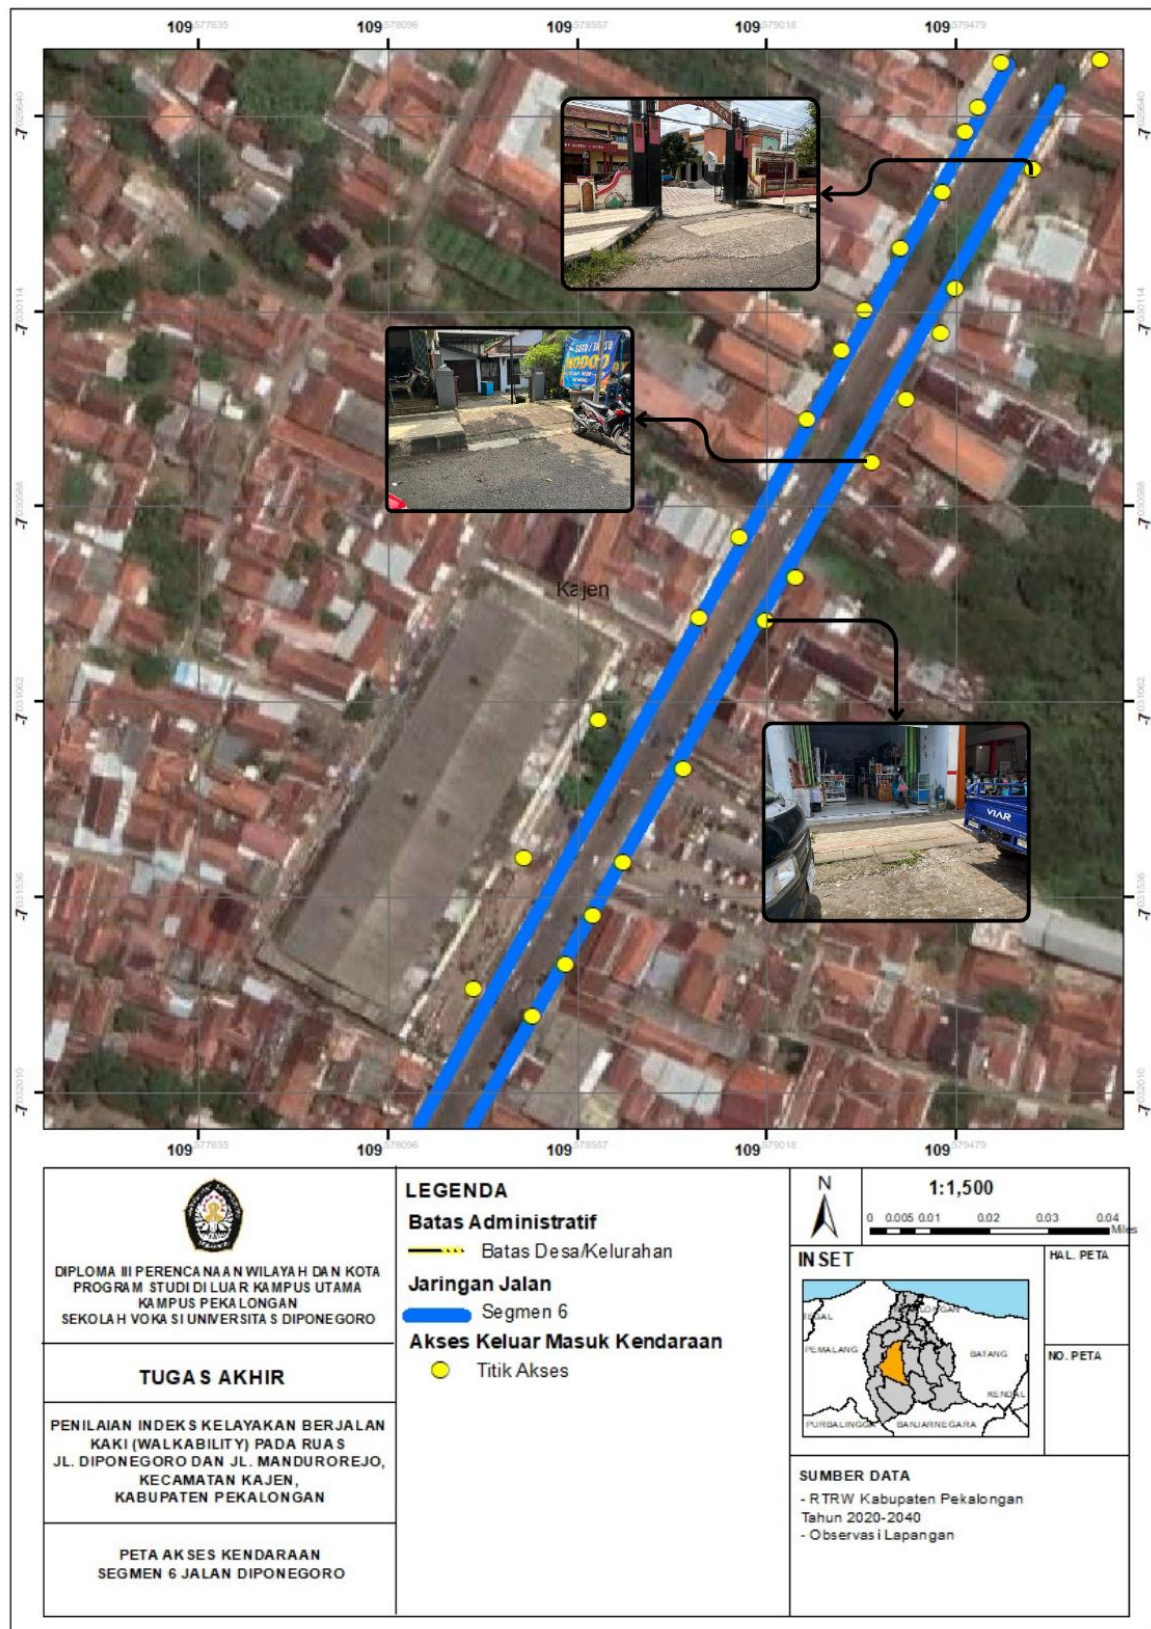
Gambar 4. 70

Segmen 6 terletak di sekitar pasar dan SMP Negeri 1 Kajuhen sehingga memiliki banyak konflik pejalan kaki berupa akses kendaraan masuk menuju bangunan/persil dalam tiap 100 meter berjalan kaki.. Pada sisi timur terdapat sejumlah 12 akses masuk sedangkan pada sisi barat terdapat 13 akses masuk kendaraan. Akses tersebut memberikan jalan kepada kendaraan untuk menuju bangunan seperti toko, warung, kios, pasar, bengkel, dan sekolah.

Akses masuk kendaraan menuju bangunan dapat mengakibatkan konflik lain yang dihadapi pejalan kaki saat berjalan, yaitu adanya kemungkinan pejalan kaki terserempet kendaraan yang mengambil hak pejalan kaki. Kemungkinan keselamatan dan keamanan pejalan kaki dapat lebih terancam jika tidak terdapat pembatas antara jalan dengan jalur pejalan kaki seperti jalur hijau, bolar, dan pagar. Pada segmen 6 pembatas yang tersedia hanyalah kereb yang menjadikan jalur pejalan kaki sedikit lebih tinggi daripada jalan. Namun, pembatas tersebut masih belum cukup untuk mencegah kendaraan bermotor melintas dan parkir di jalur pejalan kaki. Berikut merupakan dokumentasi terkait kondisi dan persebaran konflik pejalan kaki dengan moda transportasi lain yang tersedia dalam **Gambar 4.45** dan **Gambar 4.46** berikut.

Peta Sebaran Konflik Pejalan Kaki dengan Moda Transportasi Lain Segmen 6

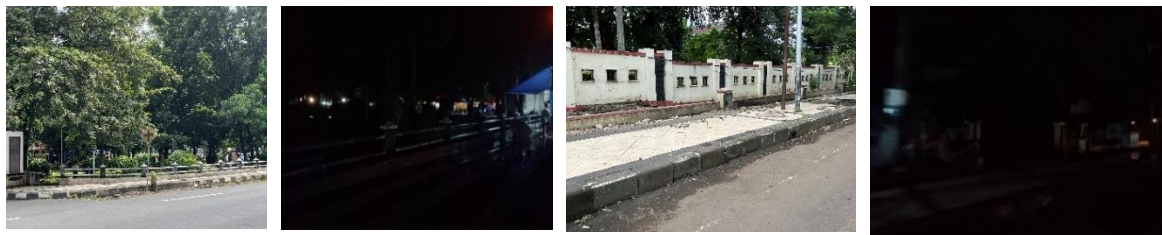
**Gambar 4. 71**

Segmen 1 yang terletak di Alun-alun Kaji tidak memiliki banyak bangunan dan toko-toko kecil. Namun tetap ramai pejalan kaki ataupun kendaraan yang melintas baik pada siang dan malam hari karena letaknya berada di Alun-alun yang selalu ramai pengunjung. Penerangan pada segmen 1 tersedia lampu jalan dan lampu pejalan kaki. Pada malam sore hingga malam hari Segmen 1 juga ramai oleh pengunjung dan pedagang kaki lima. Namun, sisi ramai tersebut hanya pada sekitar Alun-alun Kaji. Masih terdapat titik sepi dan gelap pada segmen 1, yaitu pada sekitar gedung pertemuan Kaji dan sebagian dari taman mandurorejo. Untuk lebih jelasnya dapat dilihat dalam **Gambar 4.71** dan **Gambar 4.73** mengenai kondisi titik gelap dan sepi pada siang dan malam hari.

**Titik Sepi dan Gelap Segmen 1**

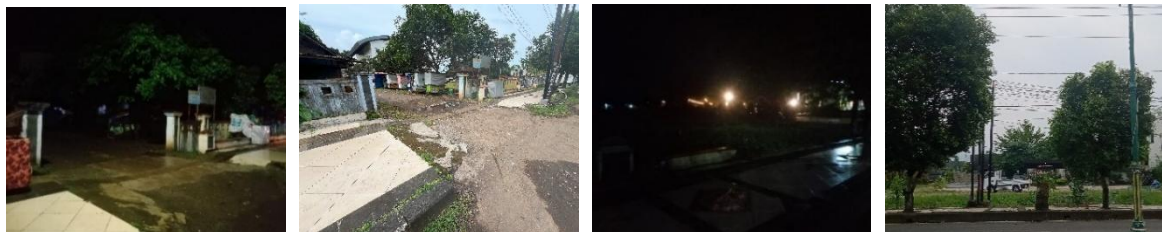
**Gambar 4. 72**

Segmen 2 memiliki banyak bangunan pertokoan dan dilengkapi dengan lampu jalan sehingga jalan relatif ramai kendaraan dan pejalan kaki serta terang oleh lampu bangunan dan lampu jalan. Namun, tetap terdapat titik sepi dan gelap pada segmen ini dikarenakan masih terdapat beberapa lahan kosong, yaitu setelah gedung kesenian dan sebelum Alfamart. Selengkapny dapat dilihat dalam **Gambar 4.72** dan **Gambar 4.74** mengenai kondisi titik gelap pada siang dan malam hari.

**Titik Sepi dan Gelap Segmen 2**

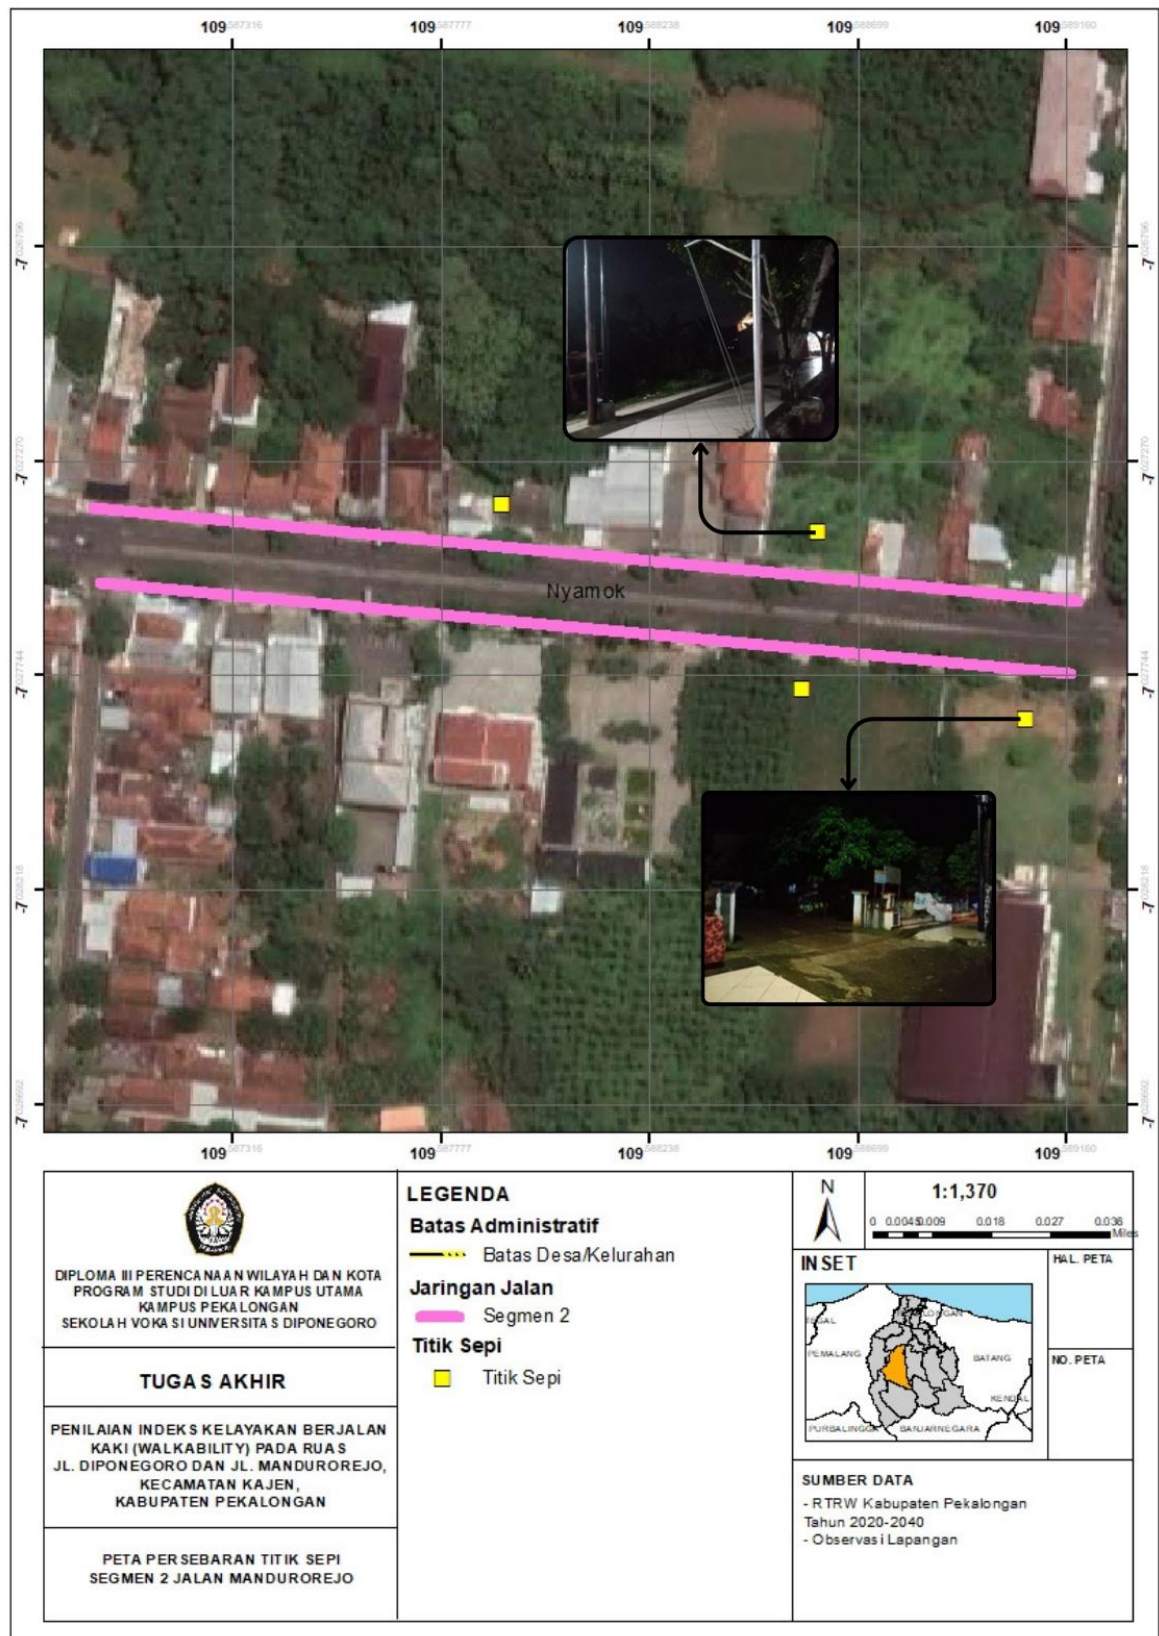
**Gambar 4. 74**  
**Peta Titik Sepi dan Gelap Segmen 2**

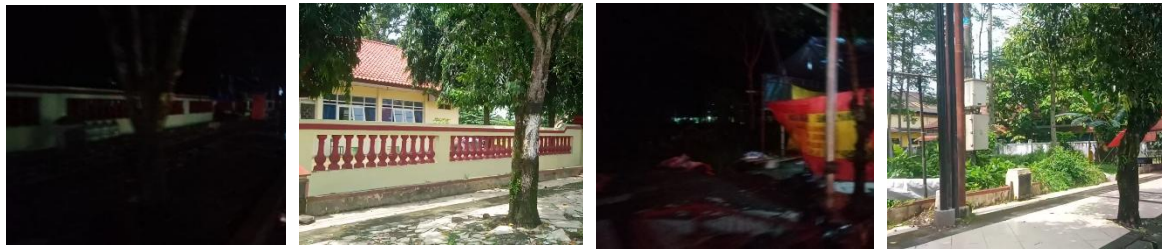
**Gambar 4. 75**

Jenis aktivitas yang terdapat di segmen 3 adalah pendidikan dan perdagangan jasa sehingga masih banyak terdapat toko dan warung. Penerangan juga sudah cukup baik didapatkan dari lampu toko dan lampu jalan. Lingkungan sekitar segmen 3 juga masih ramai pejalan kaki dan kendaraan bermotor. Pada malam hari juga terdapat beberapa pedagang kaki lima sehingga lingkungan tidak terasa sangat berbahaya. Namun, tetap terdapat titik sepi dan gelap pada malam hari karena masih terdapat lahan kosong. Untuk lebih jelasnya dapat dilihat dalam **Gambar 4.75** dan **Gambar 4.77** terkait kondisi titik gelap pada siang dan malam hari.

#### Titik Sepi dan Gelap Segmen 3

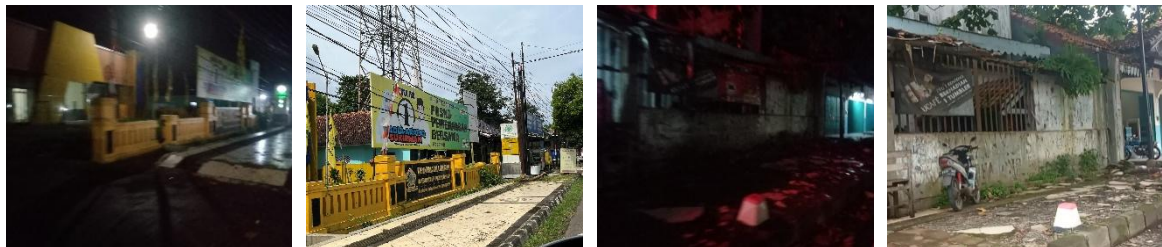
**Gambar 4. 76**

Segmen 4 memiliki banyak bangunan pertokoan yang menandakan segmen ini tidak sepenuhnya sepi dan gelap di malam hari. Pada sore hingga malam hari juga terdapat beberapa lapak pedagang kaki lima sehingga masih terdapat sedikit keramaian. Namun, sama dengan segmen sebelumnya masih terdapat beberapa lahan kosong dan bangunan besar yang jarang digunakan sehingga menimbulkan adanya titik sepi dan gelap pada saat malam hari. Untuk lebih jelasnya mengenai titik sepi yang menentukan keamanan dan kejahatan pada segmen 4 dapat dilihat dalam **Gambar 4.76** dan **Gambar 4.78** mengenai kondisi titik sepi pada siang dan malam hari.

#### Titik Sepi dan Gelap Segmen 4

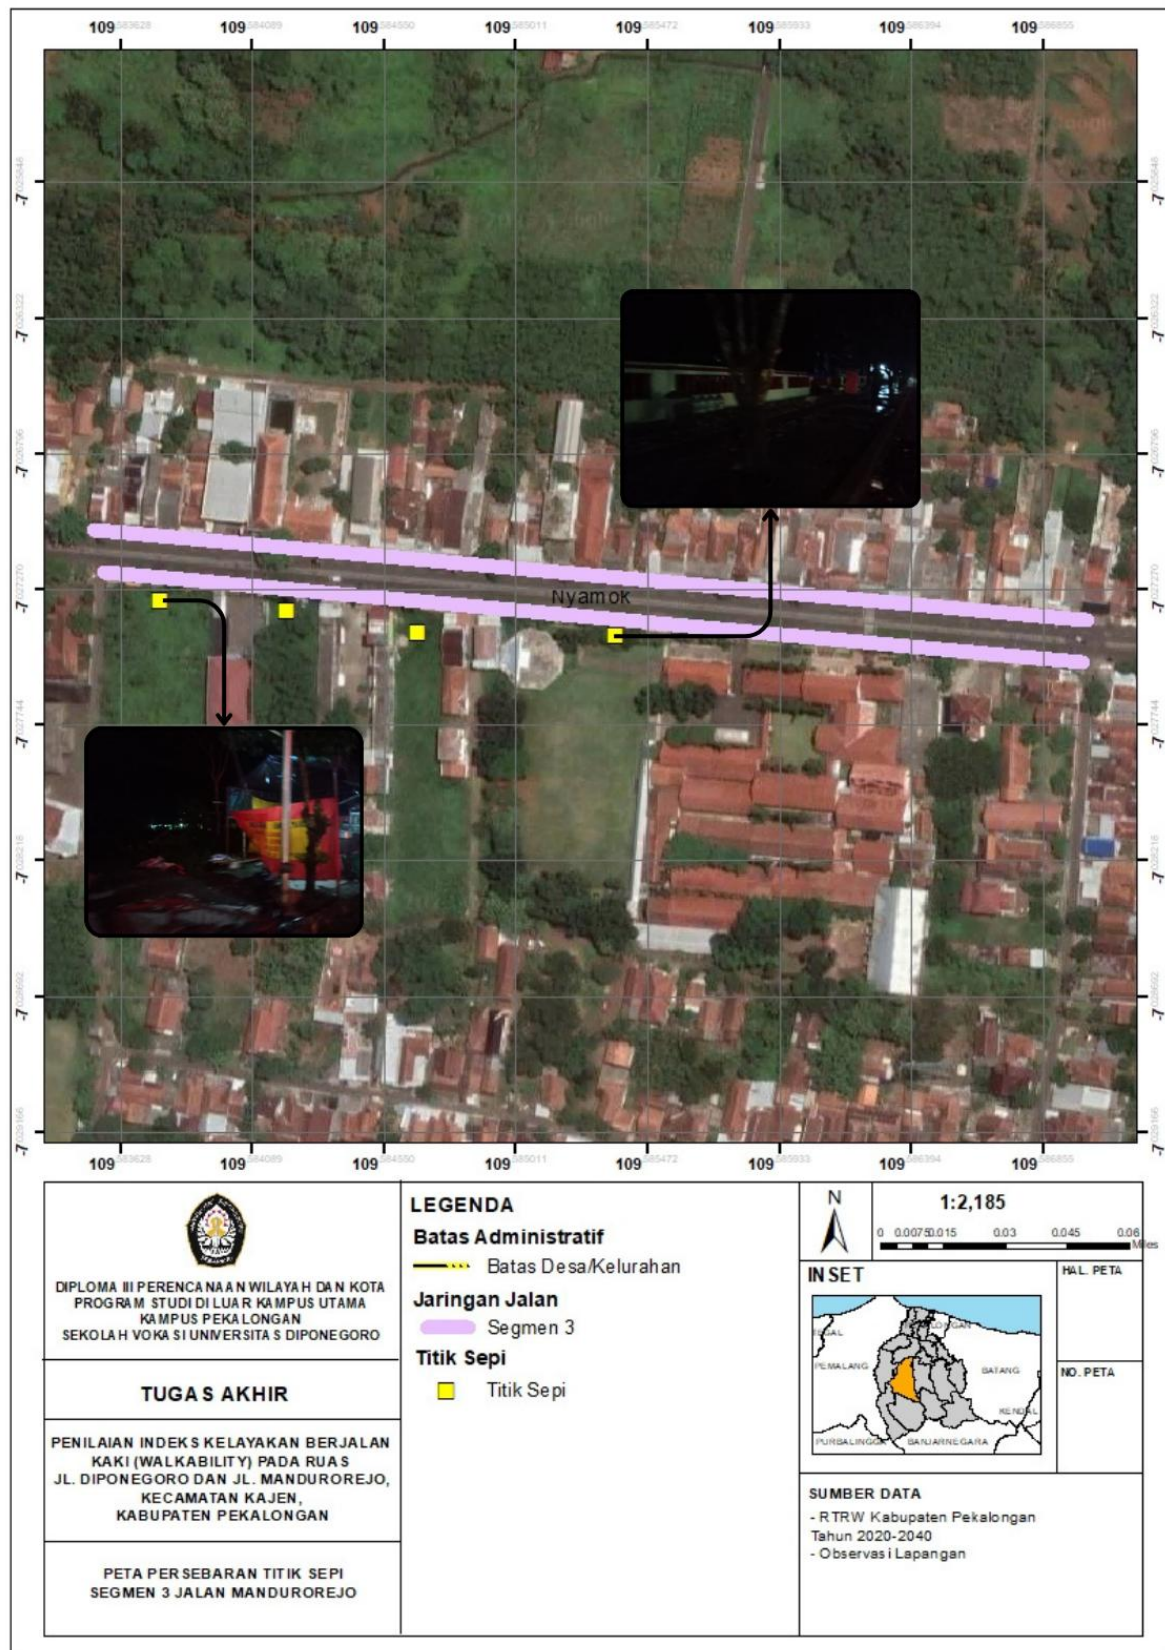
**Gambar 4. 77**  
**Peta Titik Sepi dan Gelap Segmen 3**

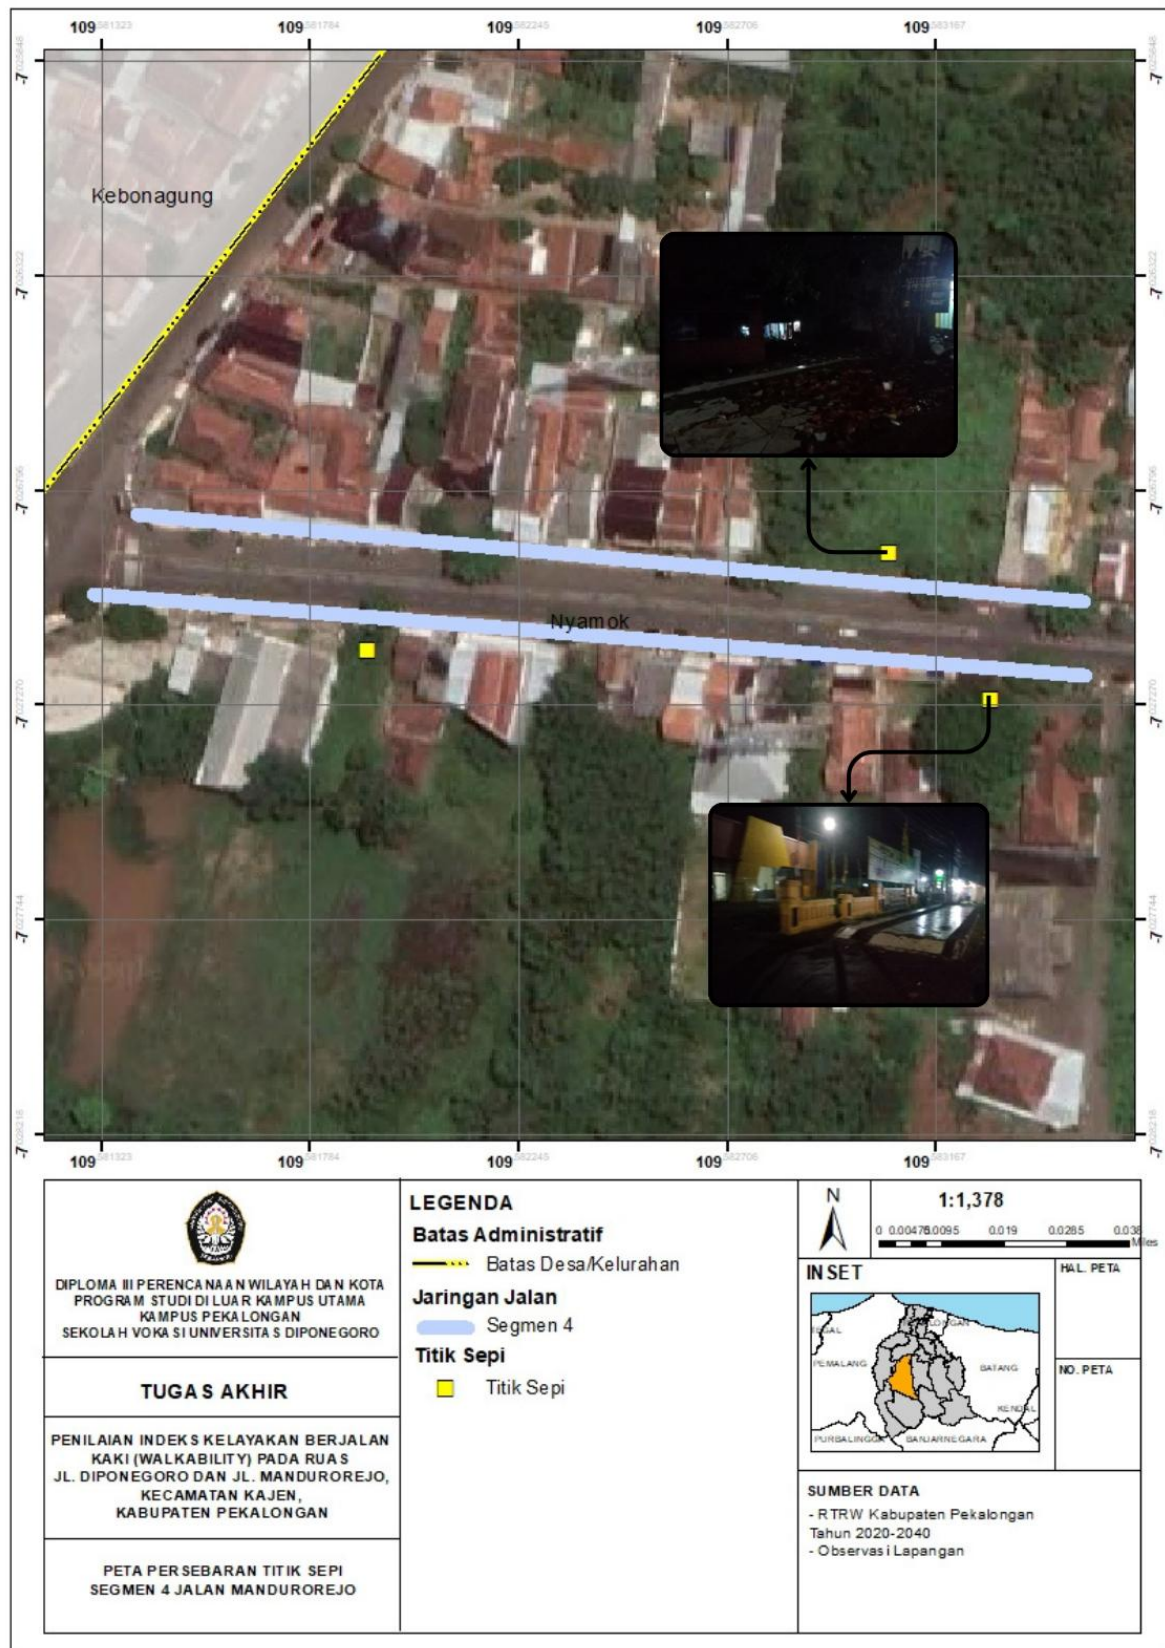
**Gambar 4. 78**  
**Peta Titik Sepi dan Gelap Segmen 4**

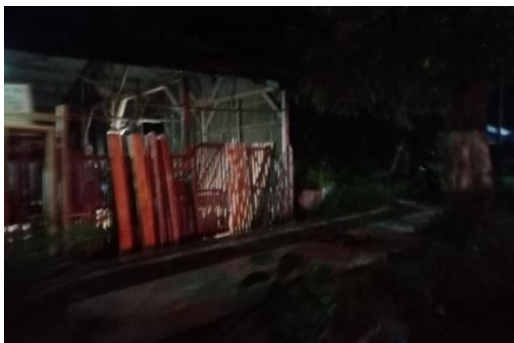
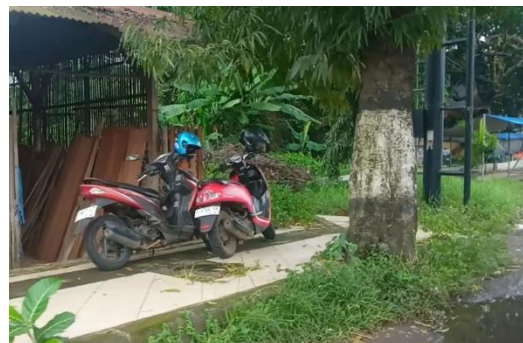
Segmen 5 yang letaknya dekat dengan Pasar Induk KAJEN jelas memiliki banyak bangunan berupa toko atau warung. Sehingga pada saat malam hari tetap ada pencahayaan dari lampu toko. Pada saat sore hingga malam hari juga terdapat beberapa lapak pedagang kaki lima yang menimbulkan aktivitas relatif ramai dan lingkungan yang tidak terasa berbahaya. Namun, masih terdapat beberapa titik gelap dan sepi akibat bangunan yang terbengkalai dan lama tidak digunakan. Selengkapnya dapat dilihat dalam **Gambar 4.79** dan **Gambar 4.80** berikut.

*Sumber: Observasi Lapangan*  
**Gambar 4. 79**

**Titik Sepi dan Gelap Segmen 5**

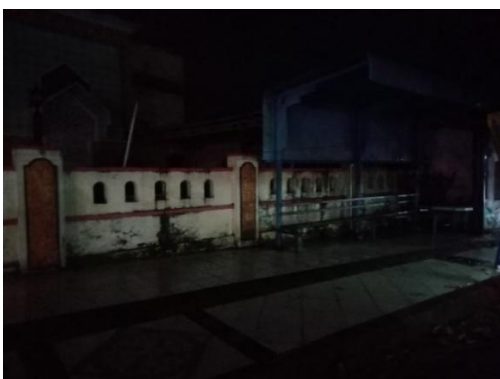
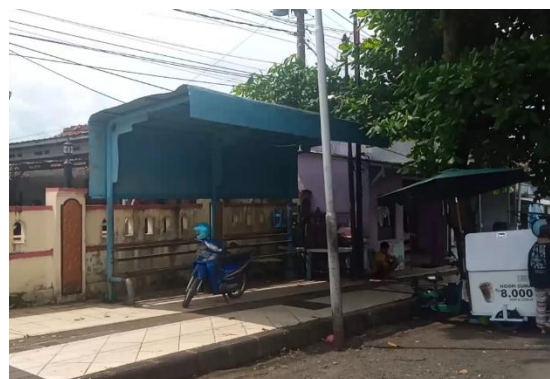
Segmen 6 memiliki banyak bangunan toko karena letaknya di Pasar Induk KAJEN. Bangunan pertokoan tersebut dapat memberikan pencahayaan sehingga menumbuhkan rasa aman bagi pejalan kaki. Pada malam hari juga terdapat banyak pedagang kaki lima sehingga aktivitasnya tetap ramai. Namun, tetap terdapat titik gelap, yaitu pada halte SMP Negeri 1 KAJEN. Untuk lebih jelasnya dapat dilihat dalam **Gambar 4.80** dan **Gambar 4.82** berikut.

*Sumber: Observasi Lapangan*  
**Gambar 4. 80**

**Titik Sepi dan Gelap Segmen 6**

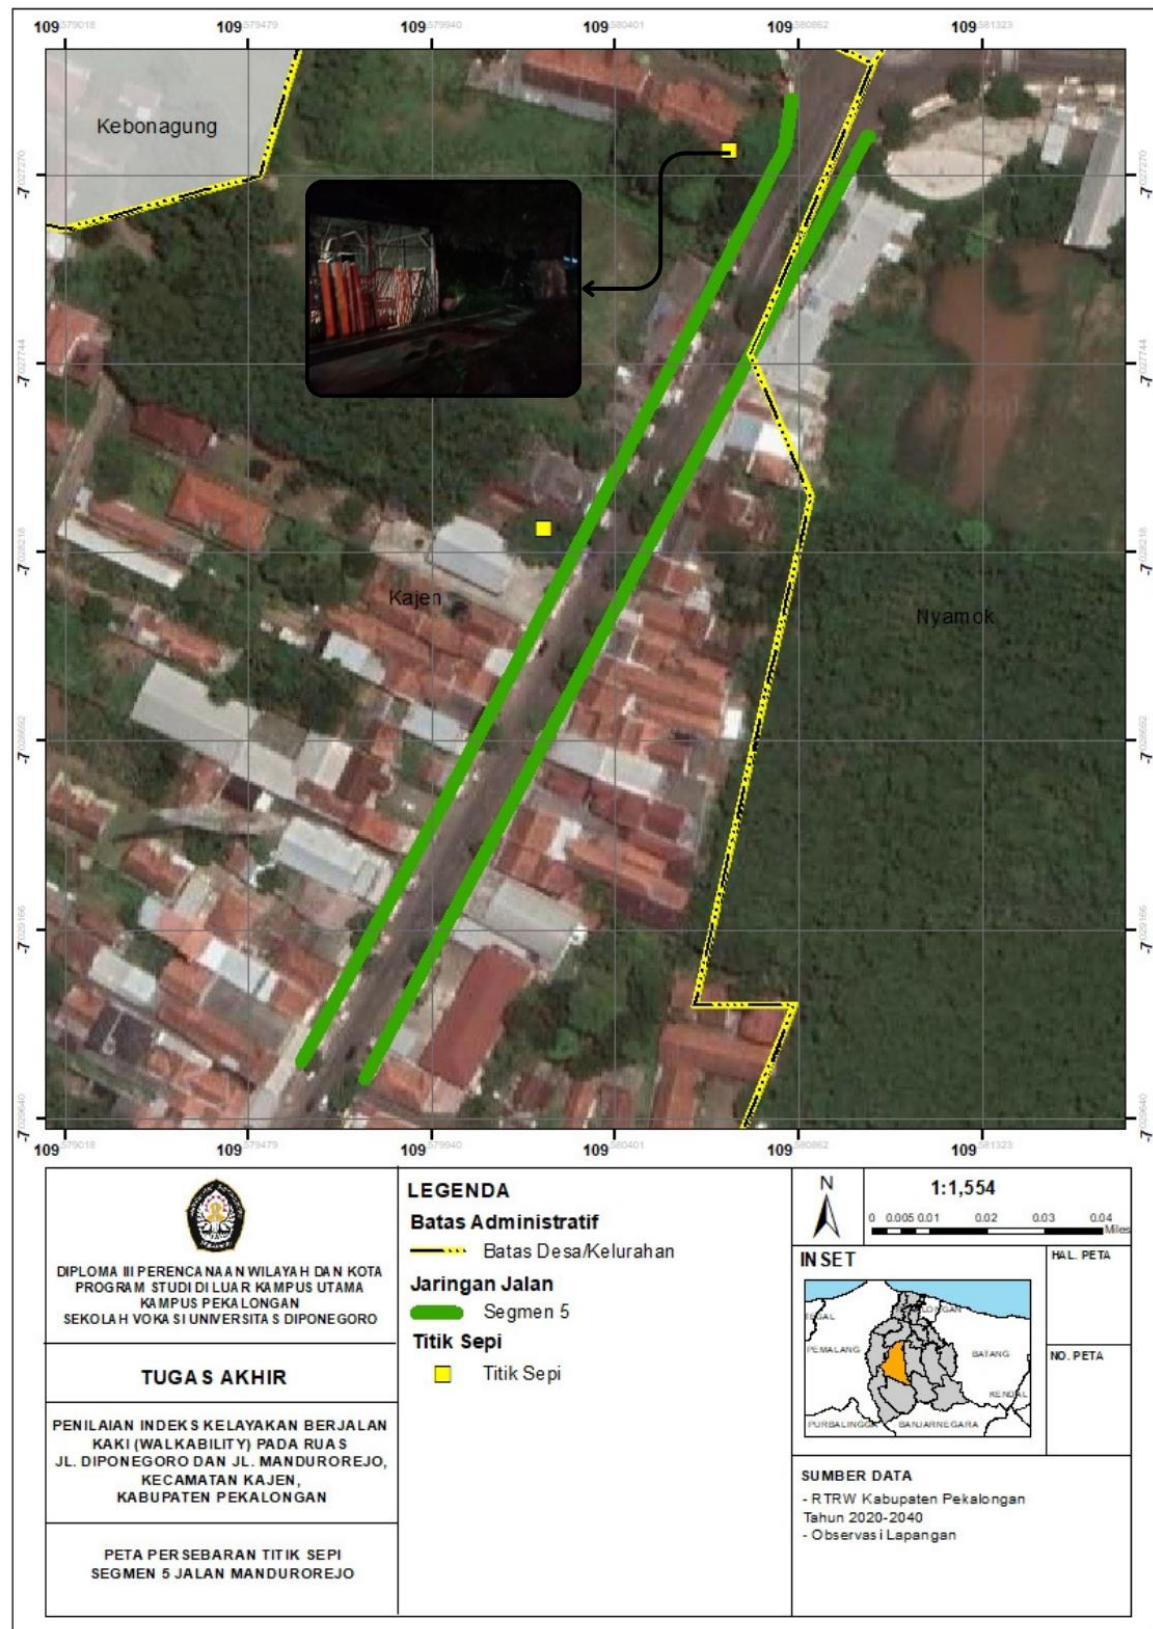
**Gambar 4. 81**  
**Peta Titik Sepi dan Gelap Segmen 5**

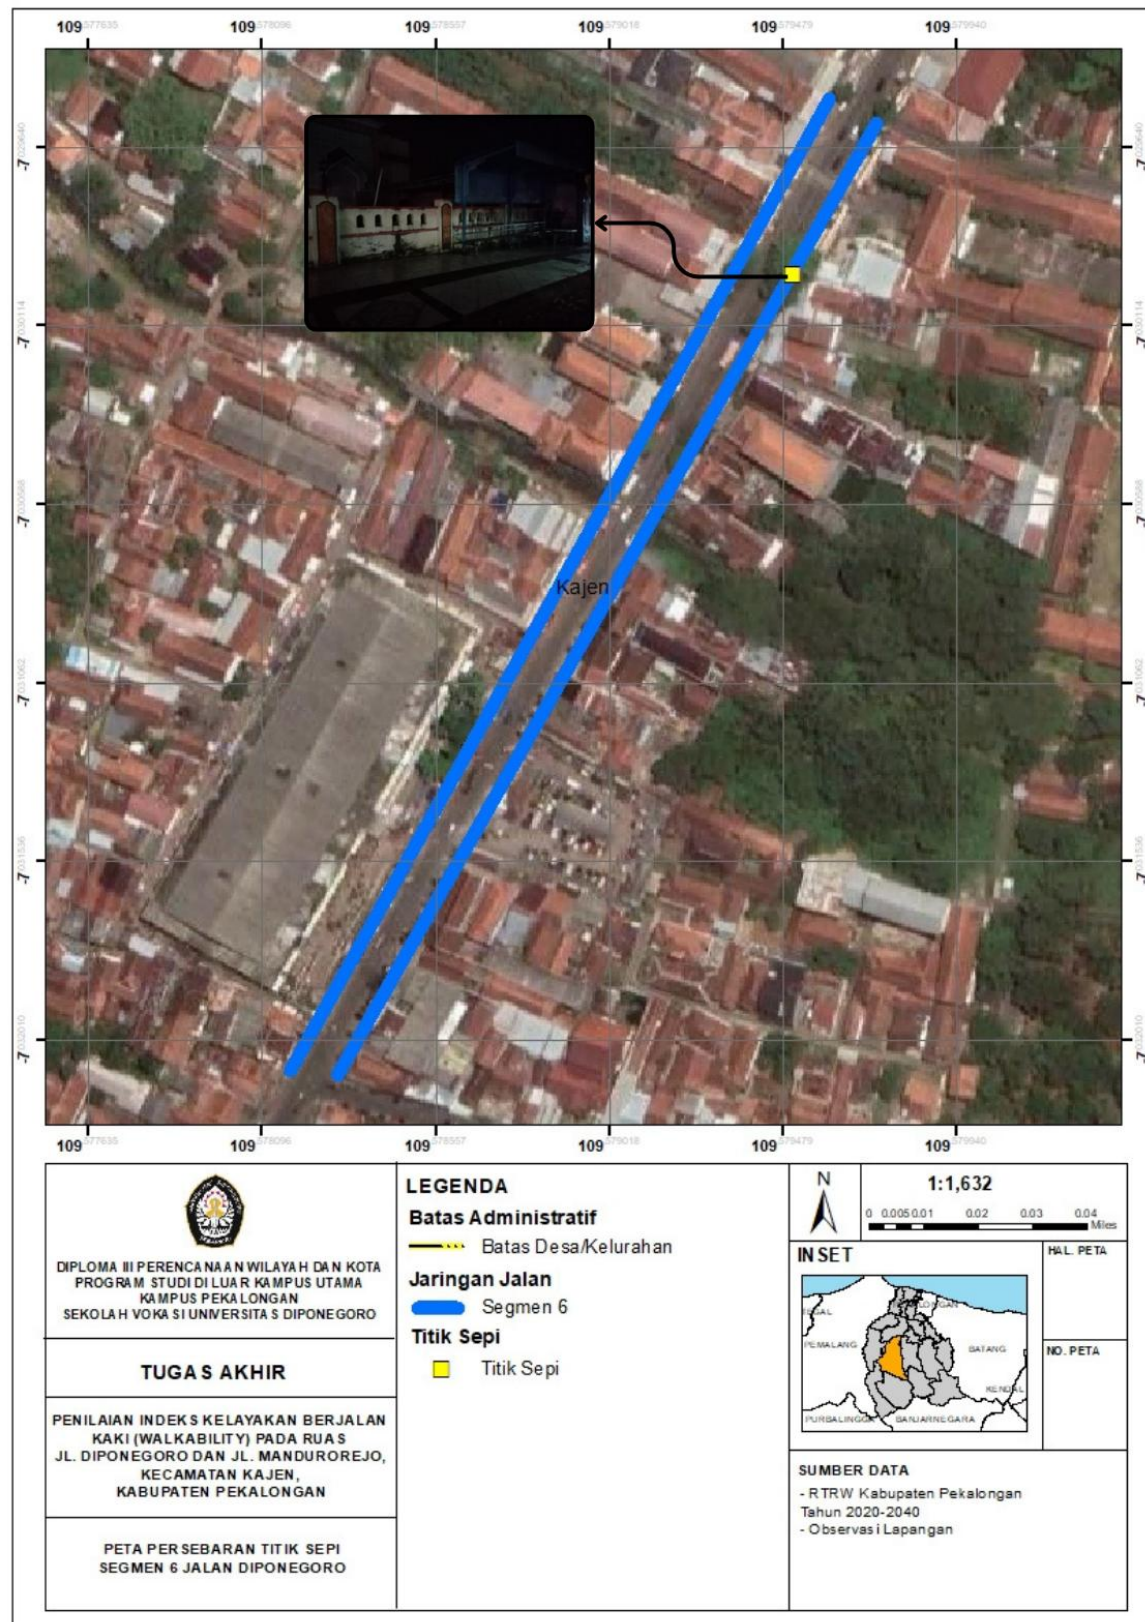
**Gambar 4. 82**  
**Peta Titik Sepi dan Gelap Segmen 6**
