## BAB IV ANALISIS

### 4.1. Identifikasi Kondisi Eksisting

#### 4.1.1. Kondisi dan Kualitas Pejalan Kaki

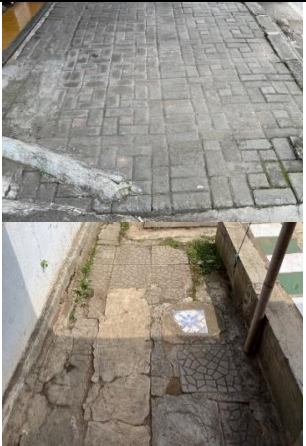
| Segmen/Sisi | | Kondisi dan Kualitas Pejalan Kaki pada Jalan Raya Kedungwuni | |
|---|---|---|---|
| Segmen 1 | Sisi Barat | Sebagian besar menggunakan material <i>paving block</i> sehingga ketika hujan permukaan tidak licin, namun terdapat beberapa bagian jalur pejalan kaki yang menggunakan material keramik yang bertekstur sehingga jika hujan permukaan tidak licin | |

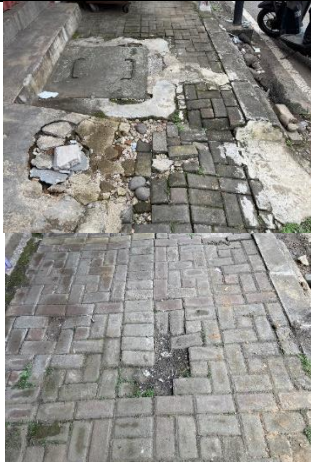
| Segmen/Sisi | | Kondisi dan Kualitas Pejalan Kaki pada Jalan Raya Kedungwuni | |
|---|---|---|---|
| Segmen 2 | Sisi Barat | Pada beberapa bagian, ubin atau <i>paving block</i> pada jalur pejalan kaki hilang atau rusak sehingga permukaan tidak rata | |

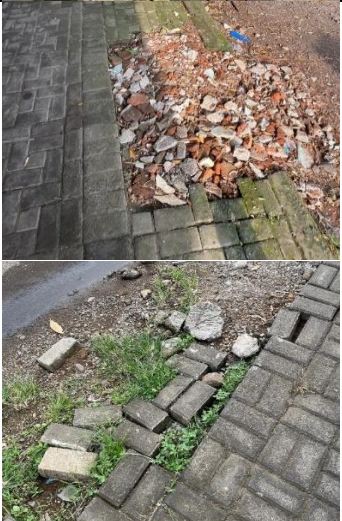
| Segmen/Sisi | | Kondisi dan Kualitas Pejalan Kaki pada Jalan Podo-Surabaya | |
|---|---|---|---|
| | | Pada beberapa bagian, ubin atau <i>paving block</i> hilang atau rusak sehingga permukaan tidak rata | |

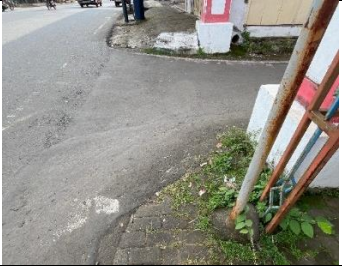
| Segmen/Sisi | | Kondisi dan Kualitas Pejalan Kaki pada Jalan Podo-Surabaya | |
|---|---|---|---|
| | | Terdapat jalur pejalan kaki yang terputus karena adanya gang kecil keluar masuk menuju desa atau permukiman warga | |

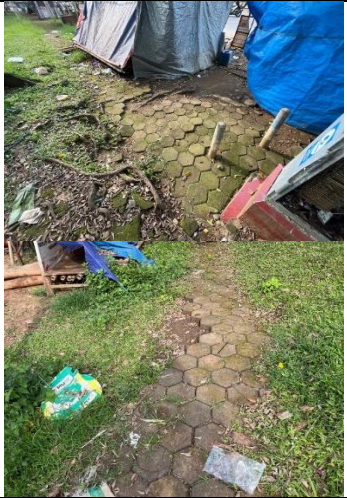
| Segmen/Sisi | | Kondisi dan Kualitas Pejalan Kaki pada Jalan Podo-Surabayan | |
|---|---|---|---|
| Segmen 4 | Sisi Utara | Pemeliharaan kurang baik sehingga kebersihan pada jalur pejalan kaki buruk atau dapat dikatakan kotor | |

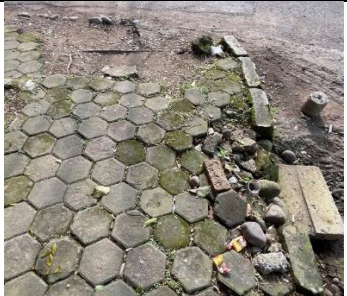
| Segmen/Sisi | | Kondisi dan Kualitas Pejalan Kaki pada Jalan Podo-Surabayan | |
|---|---|---|---|
| | | Pada beberapa bagian, ubin atau <i>paving block</i> pada jalur pejalan kaki hilang atau rusak sehingga permukaan tidak rata | |

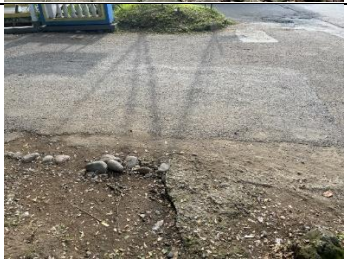
| Segmen/Sisi | | Kondisi dan Kualitas Pejalan Kaki pada Jalan Podo-Surabayan | |
|---|---|---|---|
| | | Terdapat jalur pejalan kaki yang terputus karena adanya gang kecil keluar masuk menuju alun-alun bebakan kedungwuni | |

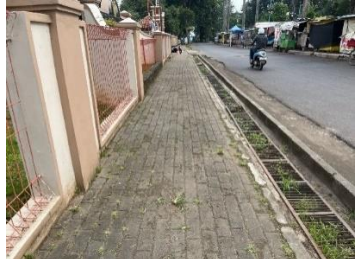
| Segmen/Sisi | | Kondisi dan Kualitas Pejalan Kaki pada Jalan Widya Manggala | |
|---|---|---|---|
| Segmen 5 | Sisi Barat | Jalur pejalan kaki dengan menggunakan material <i>paving block</i> sehingga ketika hujan permukaan tidak licin | |

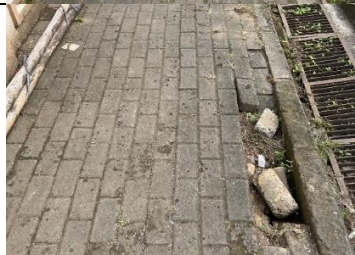
| Segmen/Sisi | | Kondisi dan Kualitas Pejalan Kaki pada Jalan Widya Manggala | |
|---|---|---|---|
| | | Pada beberapa bagian, ubin atau <i>paving block</i> hilang atau rusak sehingga permukaan tidak rata | |

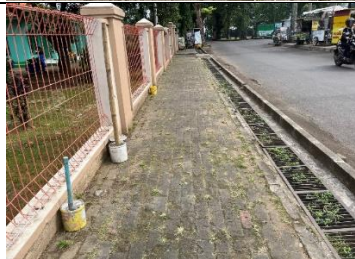
| Segmen/Sisi | | Kondisi dan Kualitas Pejalan Kaki pada Jalan Widya Manggala | |
|---|---|---|---|
| | | Sebagian besar jalur untuk pejalan kaki memiliki kebersihan yang sudah cukup baik | |

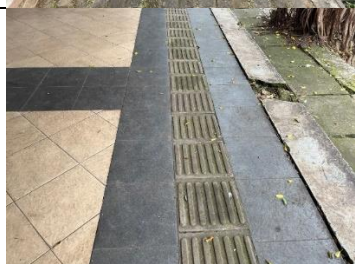
| Segmen/Sisi | | Kondisi dan Kualitas Pejalan Kaki pada Jalan Widya Manggala | |
|---|---|---|---|
| Segmen 5 | Sisi Timur | Menggunakan material keramik sehingga ketika hujan permukaan cukup licin | |

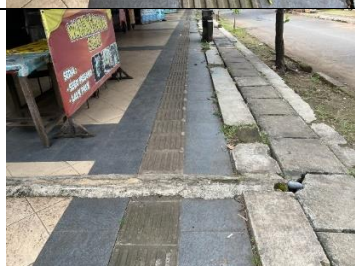
| Segmen/Sisi | | Kondisi dan Kualitas Pejalan Kaki pada Jalan Widya Manggala | |
|---|---|---|---|
| | | Dari segi kebersihannya, jalur untuk pejalan kaki memiliki kondisi yang sudah cukup bersih | |

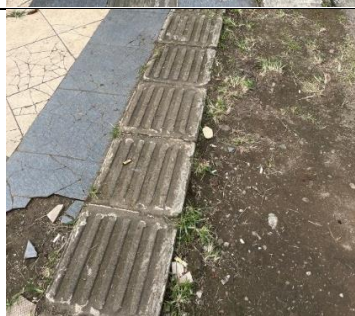
| Segmen/Sisi | | Kondisi dan Kualitas Pejalan Kaki pada Jalan Widya Manggala | |
|---|---|---|---|
| | | Pada beberapa bagian, terdapat keramik yang pecah | |

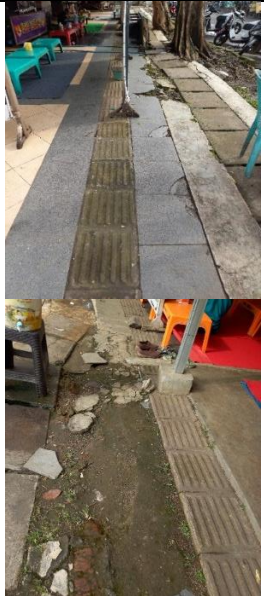
| Ruas Jalan/Segmen/Sisi | | Infrastruktur Penunjang Pejalan Kaki Berkebutuhan Khusus | |
|---|---|---|---|
| | Sisi Timur | Terdapat infrastruktur penunjang pejalan kaki berkebutuhan khusus berupa ubin khusus pengarah atau <i>guiding block</i> , namun kondisinya kotor atau kurang terawat serta terhalang oleh banner lapak Pedagang Kaki Lima (PKL) | |

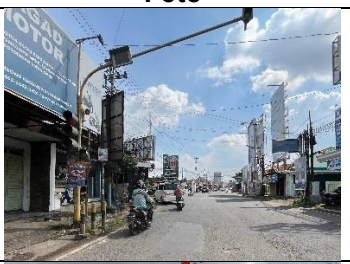
| Ruas Jalan/Segmen | | Ketersediaan dan Kondisi Penyeberangan | |
|---|---|---|---|
| Jalan Raya Kedungwuni | Segmen 1 | Tersedia satu fasilitas penyeberangan yang dilengkapi dengan rambu dan pelandaian, namun marka tidak jelas | |

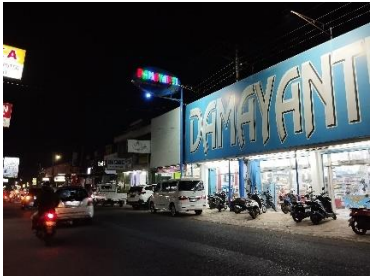
| Ruas Jalan/Segmen/Sisi | | Keamanan dari Kejahatan | |
|---|---|---|---|
| Segmen 1 | Sisi Barat | Kondisi jalan yang dilintasi banyak kendaraan dari arah selatan menuju arah utara, dengan laju kecepatan kendaraan yang cukup tinggi dengan jumlah keramaian kendaraan yang cukup padat. | |

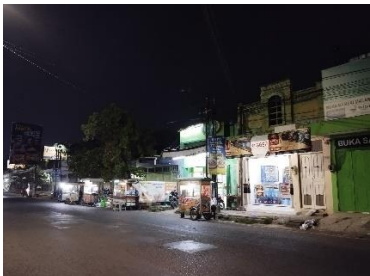
| Ruas Jalan/Segmen/Sisi | | Keamanan dari Kejahatan | |
|---|---|---|---|
| | Sisi Timur | Kondisi jalan yang dilintasi banyak kendaraan dari arah selatan menuju arah utara, dengan laju kecepatan kendaraan yang cukup tinggi dengan jumlah keramaian kendaraan yang cukup padat. | |
| | | Tidak terdapat lampu penerangan jalan | |

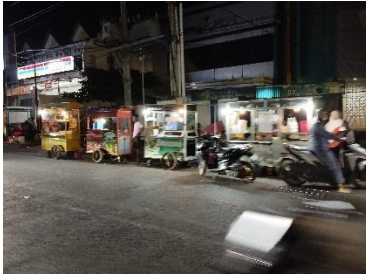
| Ruas Jalan/Segmen/Sisi | | Keamanan dari Kejahatan | |
|---|---|---|---|
| Segmen 2 | Sisi Barat | Kondisi jalan yang dilintasi banyak kendaraan dari arah selatan menuju arah utara, dengan laju kecepatan kendaraan yang cukup tinggi dengan jumlah keramaian kendaraan yang cukup padat. | |
| | | Terdapat titik sepi pada depan makam | |

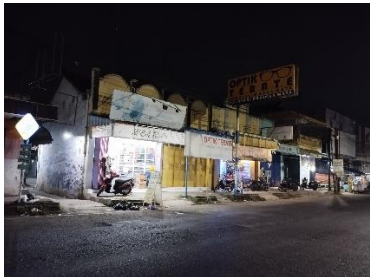
| Ruas Jalan/Segmen/Sisi | | Keamanan dari Kejahatan | |
|---|---|---|---|
| | Sisi Timur | Kondisi jalan yang dilintasi banyak kendaraan dari arah utara menuju arah selatan dengan laju kecepatan kendaraan yang cukup tinggi dengan jumlah keramaian kendaraan yang cukup padat. | |
| | | Tidak terdapat lampu penerangan jalan | |

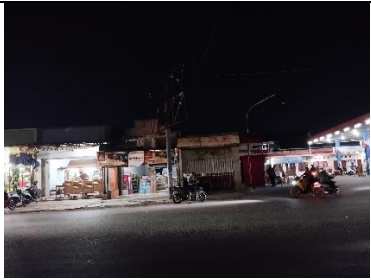
| Ruas Jalan/Segmen/Sisi | | Keamanan dari Kejahatan | |
|---|---|---|---|
| Segmen 3 | Sisi Selatan | Kondisi jalan yang dilintasi banyak kendaraan dari arah utara menuju arah selatan dengan laju kecepatan kendaraan yang cukup tinggi dengan jumlah keramaian kendaraan yang cukup padat | |
| | | Terdapat titik sepi pada sisi selatan khususnya pada area toko mebel, hal ini dikarenakan toko mebel hanya buka sampai sore sehingga ketika malam hari beberapa toko mebel tersebut tutup | |

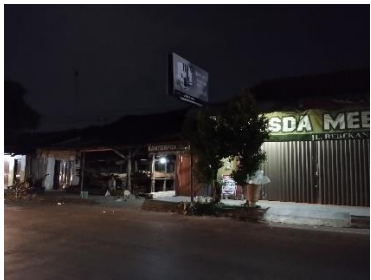
| Ruas Jalan/Segmen/Sisi | | Keamanan dari Kejahatan | |
|---|---|---|---|
| | | Tidak terdapat lampu penerangan jalan | |

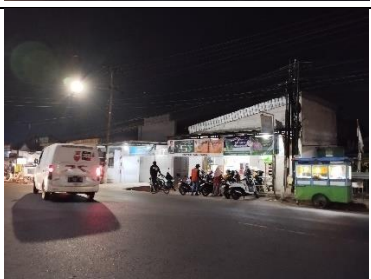
| Ruas Jalan/Segmen/Sisi | | Keamanan dari Kejahatan | |
|---|---|---|---|
| | Sisi Utara | Kondisi jalan yang dilintasi banyak kendaraan dari arah selatan menuju arah utara, dengan laju kecepatan kendaraan yang cukup tinggi dengan jumlah keramaian kendaraan yang cukup padat | |
| | | Terdapat titik sepi pada sisi utara khususnya pada area toko mebel dan toko bangunan, hal ini dikarenakan toko tersebut hanya buka sampai sore hari | |

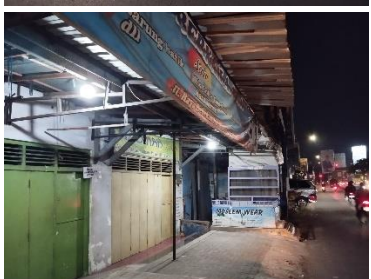
| Ruas Jalan/Segmen/Sisi | | Keamanan dari Kejahatan | |
|---|---|---|---|
| | | Terdapat 6 lampu penerangan jalan | |
| | | Terdapat dua gang keluar masuk, di antaranya jalan menuju jalan menuju Gang Beringin 4 dan Jalan Karangdowo | |

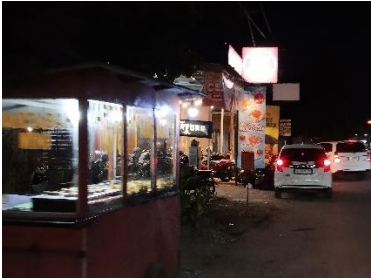
| Ruas Jalan/Segmen/Sisi | | Keamanan dari Kejahatan | |
|---|---|---|---|
| Segmen 4 | Sisi Selatan | Kondisi jalan yang dilintasi banyak kendaraan dari arah selatan menuju timur menuju arah barat dengan laju kecepatan kendaraan yang cukup tinggi dengan jumlah keramaian kendaraan yang cukup padat | |
| | | Terdapat 32 lampu penerangan jalan yang diletakkan pada median jalan pada Jalan Podo-Surabayan yang memiliki dua cabang lampu untuk sisi selatan dan sisi utara | |
| | | Terdapat tiga gang keluar masuk, di antaranya jalan menuju jalan menuju Gang Kalong 1, Gang Kenanga 3, Gang Kenanga, dan Jalan Kenang | |

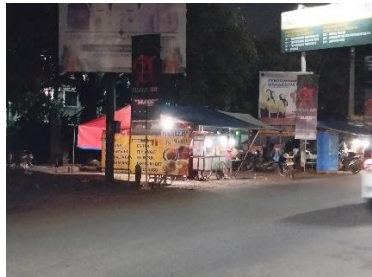
| Ruas Jalan/Segmen/Sisi | | Keamanan dari Kejahatan | |
|---|---|---|---|
| | | kendaraan yang cukup tinggi dengan jumlah keramaian kendaraan yang cukup padat. | |
| | | Terdapat 32 lampu penerangan jalan yang diletakkan pada median jalan pada Jalan Podo-Surabayan yang memiliki dua cabang lampu untuk sisi selatan dan sisi utara. | |
| | | Terdapat tiga gang keluar masuk, di antaranya Jalan menuju Jalan Paesan Utara, Jalan Widya Manggala, dan Jalan Raya Bebekan | |

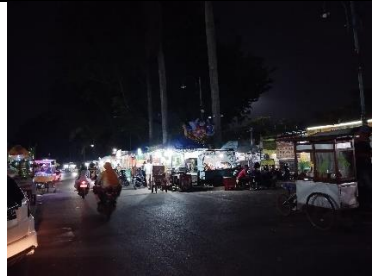
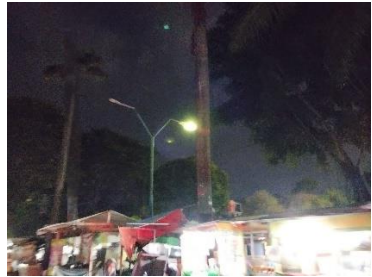
| Ruas Jalan/Segmen/Sisi | | Keamanan dari Kejahatan | |
|---|---|---|---|
| Segmen 5 | Sisi Barat | Kondisi jalan yang cukup ramai, terutama pada sore hingga malam hari, dikarenakan banyaknya aktivitas PKL dan pembeli yang selalu berkunjung untuk rekreasi | <br> |
| | | Terdapat 10 lampu penerangan jalan yang diletakkan pada median jalan pada Jalan Widya Manggala yang memiliki dua cabang lampu untuk sisi barat dan sisi timur. Namun hampir seluruh lampu mati dan hanya beberapa yang menyala | |
| | | Terdapat satu jalan keluar masuk gang menuju Jalan Raya Bebekan | |

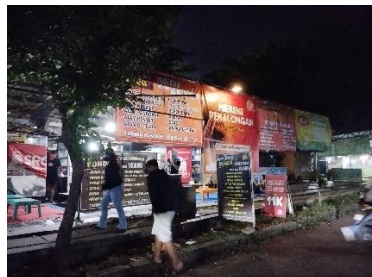
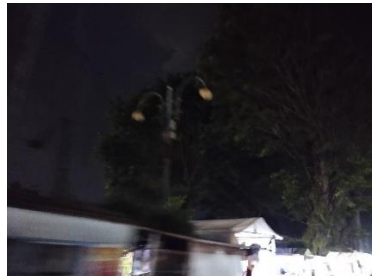
| Ruas Jalan/Segmen/Sisi | | Keamanan dari Kejahatan | |
|---|---|---|---|
| | Sisi Timur | Terdapat titik sepi di ujung segmen 5 pada Jalan Widya Manggala, yaitu di depan Kantor Kecamatan Kedungwuni, sebab terdapat lapangan yang banyak ditumbuhi pohon dan area tersebut yang kurang penerangan dan jauh dari aktivitas manusia. | <br> |
| | | Kondisi jalan yang cukup ramai, terutama pada sore hingga malam hari, dikarenakan banyaknya aktivitas PKL dan pembeli yang selalu berkunjung untuk rekreasi | |
| | | Terdapat 10 lampu penerangan jalan yang diletakkan pada median jalan pada Jalan Widya Manggala yang memiliki dua cabang lampu untuk sisi barat dan sisi timur. Namun hampir seluruh lampu mati dan hanya beberapa yang menyala | |

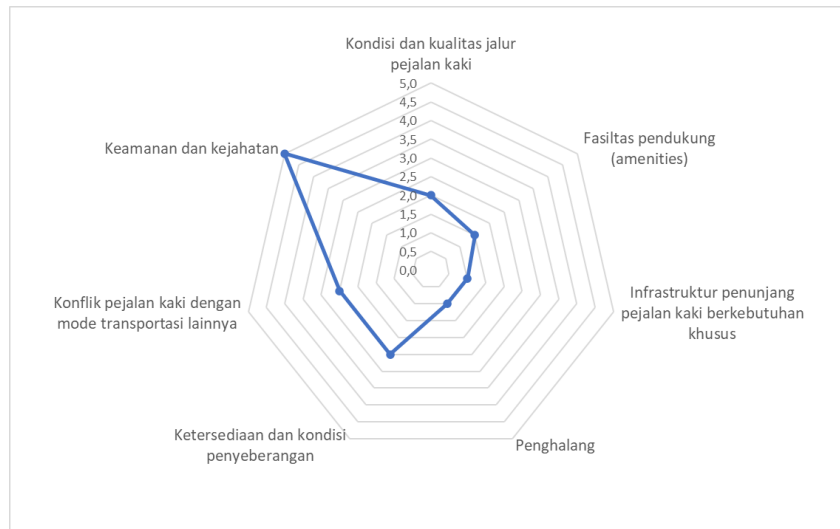
**Gambar 4. 26 Penilaian/Scoring Segmen 1**

Berdasarkan **Tabel IV.12.**, hasil skoring tujuh parameter *walkability* pada jalur pejalan kaki segmen 1, khususnya pada arah normal dan *opposite* memiliki skor yang hampir sama pada setiap parameter, hal ini dikarenakan pada segmen 1 arah normal dan *opposite* memiliki kondisi jalur pejalan kaki yang hampir sama. Berdasarkan hasil skoring tersebut, dapat disimpulkan bahwa pada segmen 1 memiliki tingkat keamanan dan kejahatan yang baik karena pada parameter tersebut memiliki skor tertinggi yaitu 5. Pada segmen 1 dapat dikatakan memiliki tingkat keamanan dan kejahatan yang baik karena lingkungan pada jalur pejalan kaki segmen 1 terasa sangat aman, hal ini disebabkan karena hampir tidak ada risiko kejahatan, jalanan ramai, terdapat banyak penjual/toko kecil,

tersedia pos keamanan di area sekitar, serta pencahayaan cukup terang. Untuk lebih jelasnya terkait rata-rata hasil skoring pada segmen 1 yang tertera pada **Gambar 4.26**.

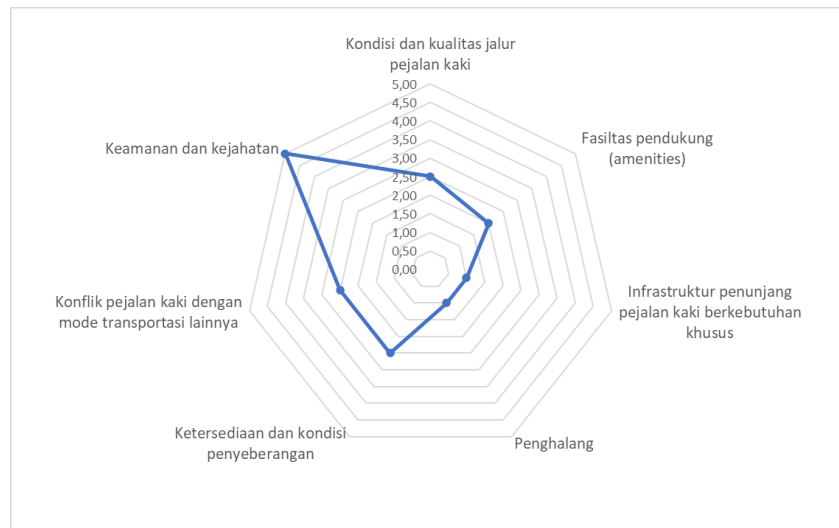
**Gambar 4. 27 Penilaian/Skoring Segmen 2**

Berdasarkan **Tabel IV.13.**, hasil skoring tujuh parameter *walkability* pada jalur pejalan kaki segmen 2, khususnya pada arah normal dan *opposite* memiliki skor yang hampir sama pada setiap parameter, hal ini dikarenakan pada segmen 2 arah normal dan *opposite* memiliki kondisi jalur pejalan kaki yang hampir sama. Berdasarkan hasil skoring tersebut, dapat disimpulkan bahwa pada segmen 2 memiliki tingkat keamanan dan kejahatan yang baik karena pada parameter tersebut memiliki skor tertinggi yaitu 5. Pada segmen 2 dapat dikatakan memiliki tingkat keamanan dan kejahatan yang baik karena lingkungan pada jalur pejalan kaki segmen 2 terasa sangat aman, hal ini disebabkan karena

risiko kejahatan yang hampir tidak ada sebab jalan yang ramai, banyaknya toko kecil, serta tersedia pos keamanan keamanan dan penerangan yang baik. Untuk lebih jelasnya terkait rata-rata hasil skoring pada segmen 2 tertera pada **Gambar 4.27**.

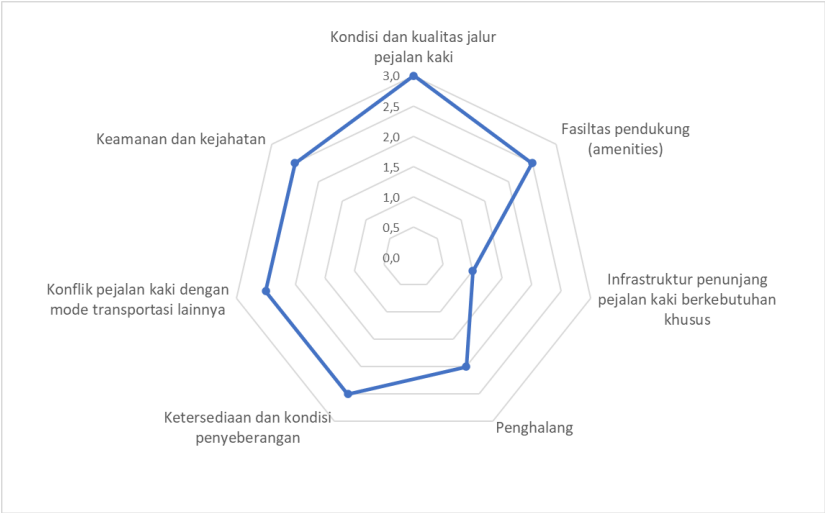
**Gambar 4. 28 Penilaian/Skoring Segmen 3**

Berdasarkan **Tabel IV.14.**, hasil skoring tujuh parameter *walkability* pada jalur untuk pejalan kaki segmen 3 arah normal dan *opposite* memiliki skor hampir sama pada setiap parameter, hal ini dikarenakan pada segmen 3 arah normal dan *opposite* memiliki karakteristik yang sama yaitu terdapat banyak sarana perdagangan dan jasa berupa berbagai jenis toko, warung, minimarket, dll, selain itu juga terdapat sarana perekonomian berupa bank. Berdasarkan hasil skoring tersebut, dapat disimpulkan bahwa pada segmen 3 memiliki kondisi dan kualitas jalur pejalan kaki yang baik, dengan skor tertinggi diantara

parameter lainnya, yaitu 3. Meskipun segmen 3 telah diperkeras dan bisa digunakan, namun permukannya tidak rata dan beberapa ubin rusak atau hilang karena pemeliharaan yang tidak optimal. Untuk lebih jelasnya terkait rata-rata hasil skoring pada segmen 3 arah normal dan *opposite* tertera pada **Gambar 4.28**.

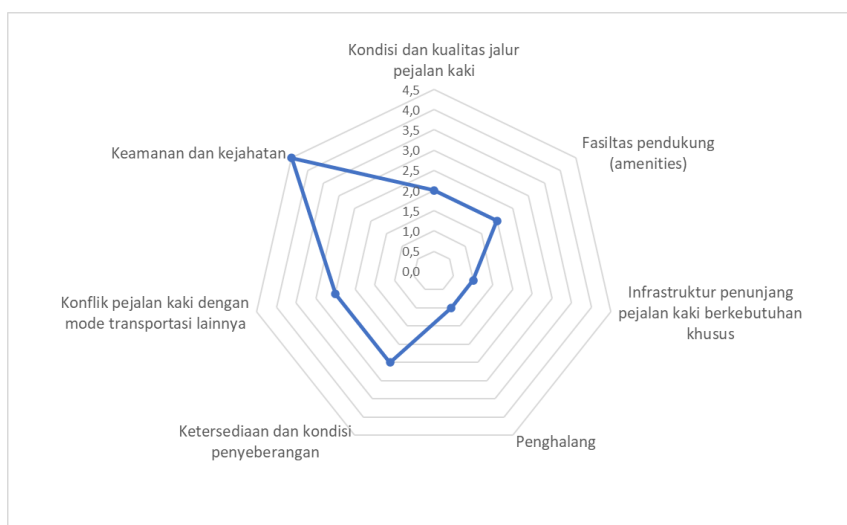
**Gambar 4. 29 Penilaian/Scoring Segmen 4**

Berdasarkan **Tabel IV.15.**, hasil skoring tujuh parameter *walkability* pada segmen 4, khususnya arah normal dan *opposite* memiliki skor yang hampir sama pada setiap parameter, hal ini dikarenakan pada segmen 4 arah normal dan *opposite* memiliki karakteristik yang sama yaitu terdapat banyak sarana perdagangan dan jasa berupa berbagai jenis toko, warung, minimarket, dll, selain itu juga terdapat sarana perekonomian berupa bank. Berdasarkan hasil skoring tersebut, dapat disimpulkan bahwa pada segmen

4 memiliki tingkat keamanan dan kejahatan yang baik karena pada parameter tersebut memiliki skor tertinggi yaitu 4,5. Pada segmen 4 dapat dikatakan memiliki tingkat keamanan dan kejahatan yang baik karena lingkungan pada jalur pejalan kaki segmen 4 terasa aman, hal ini disebabkan karena risiko kejahatan terhadap pejalan rendah, aktivitas sekitarnya relatif ramai, terdapat penjual/toko kecil dan Pedagang Kaki Lima (PKL) yang buka pada malam hari, beberapa jalan keluar masuk, serta lalu lintas kendaraan yang ramai dan penerangan yang cukup terang. Untuk lebih jelasnya terkait rata-rata hasil skoring pada segmen 4 tertera pada **Gambar 4.29**.

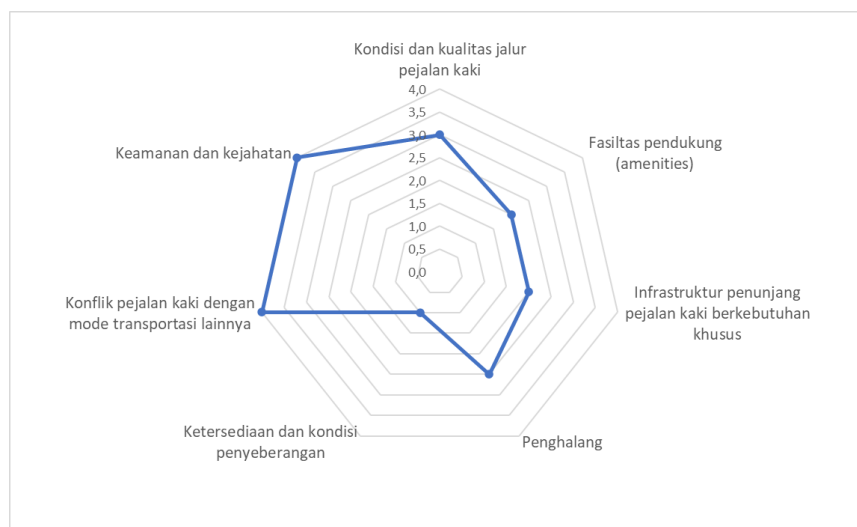
**Gambar 4. 30 Penilaian/Skoring Segmen 5**

Berdasarkan **Tabel IV.16.**, hasil skoring tujuh parameter *walkability* pada jalur pejalan kaki segmen 5 arah normal dan *opposite* memiliki skor yang hampir sama pada

setiap parameter. Berdasarkan hasil skoring tersebut, dapat disimpulkan bahwa pada segmen 5 memiliki konflik pejalan kaki dengan moda transportasi lain serta tingkat keamanan dan kejahatan yang baik karena pada parameter tersebut memiliki skor tertinggi yaitu 4. Pada segmen 5 memiliki konflik pejalan kaki dengan moda transportasi lain yang baik karena pada segmen 5 hanya ada satu akses keluar masuk dalam radius 100 meter dilengkapi pembatas yang memisahkan jalur pejalan kaki dengan lalu lintas. Selain itu, tingkat keamanan dan kejahatan di segmen 5 cukup baik, karena adanya aktivitas yang ramai seperti toko kecil dan Pedagang Kaki Lima (PKL) yang buka pada malam hari, serta banyak kendaraan dan penerangan yang cukup. Untuk lebih jelasnya terkait rata-rata hasil skoring pada segmen 5 tertera pada **Gambar 4.30**.
