## **BAB IV**

### **HASIL DAN PEMBAHASAN**

#### **4.1. Gambaran Umum Objek Penelitian**

Gedung Rawat Inap VIP Rumah Sakit Merah Putih merupakan salah satu fasilitas pelayanan kesehatan yang dirancang untuk memberikan kenyamanan dan pelayanan premium kepada pasien. Terletak di kawasan strategis, bangunan ini berfungsi sebagai tempat perawatan intensif yang dilengkapi dengan kamar eksklusif dengan pendingin udara, pencahayaan buatan, dan akses pencahayaan alami dari fasad bangunan.

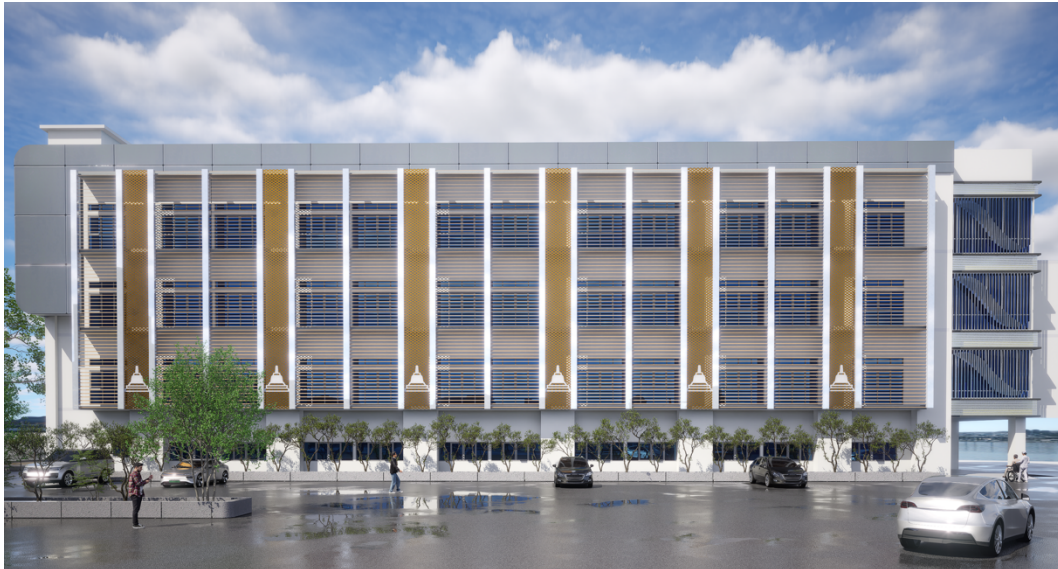
**Gambar 4. 36.** Redesain Fasad

Secara umum, konfigurasi shading horizontal  $30^\circ$  disarankan sebagai solusi untuk desain fasad yang hemat energi dan nyaman secara visual. Ini terutama berlaku untuk bangunan tropis yang memerlukan kontrol cahaya alami tanpa bergantung pada pencahayaan buatan yang berlebihan. Hasil ini menunjukkan bahwa pendekatan pasif untuk desain fasad memiliki dampak yang signifikan terhadap kualitas pencahayaan alami di dalam ruang dan mendukung inisiatif bangunan berkelanjutan.

Sudut horizontal 30 derajat menghalangi sebagian sinar matahari langsung, terutama pada pagi dan siang hari, tetapi masih memungkinkan pantulan cahaya

difus masuk ke dalam ruang. Ini berbeda dengan sudut yang lebih besar seperti  $45^\circ$  dan  $60^\circ$ , yang menghalangi cahaya secara berlebihan, menyebabkan beberapa ruang terlalu gelap (illuminance  $<250$  lux).
