## **BAB IV**

### **STUDI PRELIMINARI**

#### **4.1 Pengukuran dan Simulasi Pencahayaan Alami Eksisting**

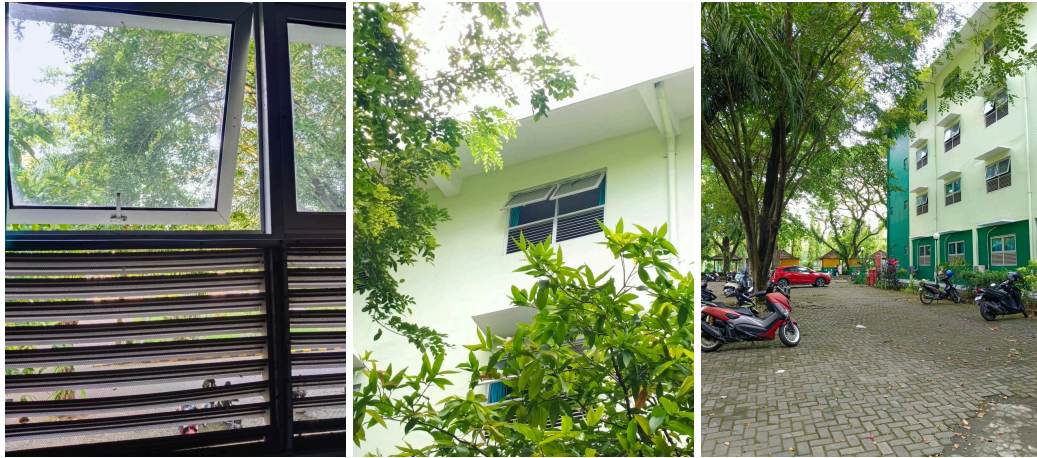
Untuk memperkuat analisis tersebut, dilakukan dokumentasi visual yang menunjukkan kondisi bukaan louver serta hubungan dengan lingkungan sekitar. Dokumentasi ini mencakup pandangan dari dalam ke luar maupun sebaliknya, sehingga tingkat keterbukaan visual dapat diamati secara langsung. Hasil dokumentasi menunjukkan bahwa celah-celah louver, yang menegaskan adanya permasalahan privasi pada bukaan eksisting.

**Gambar 4.1.** Kondisi Bukaan terhadap Aspek Privasi Ruang Kamar Tidur  
Sumber : Dokumentasi Pribadi, 2026

Berdasarkan kondisi tersebut, dapat disimpulkan bahwa penggunaan jendela louver pada bangunan eksisting belum mampu mengakomodasi kebutuhan privasi secara optimal. Oleh karena itu, diperlukan strategi desain yang mampu mengendalikan arah pandang dan intensitas cahaya secara bersamaan, seperti melalui pengembangan shading device yang lebih adaptif dan sesuai dengan kebutuhan ruang.
