## BAB IV

### HASIL DAN PEMBAHASAN

#### 4.1 Hasil Fabrikasi Alat

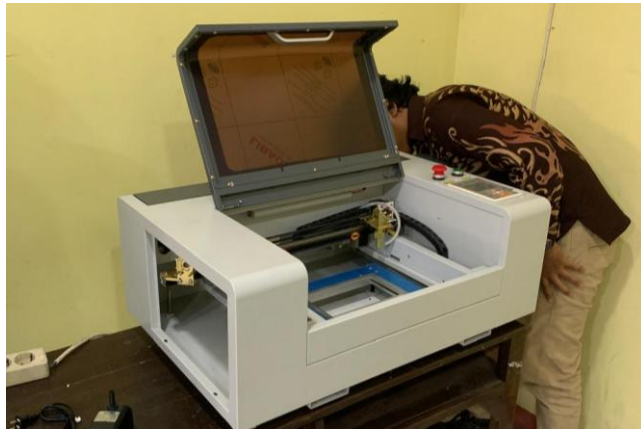
Gambar 4. 1 Pengecekan untuk fabrikasi alat

Secara keseluruhan, hasil fabrikasi alat menunjukkan bahwa mesin laser cutting kapasitas 50W telah berhasil direalisasikan sesuai dengan spesifikasi perancangan. Mesin ini siap digunakan untuk tahap pengujian kinerja pemotongan pada berbagai material uji serta pengujian durabilitas pada komponen laser head. Dokumentasi hasil fabrikasi alat dapat dilihat pada Gambar 4.1 hingga Gambar 4.2.

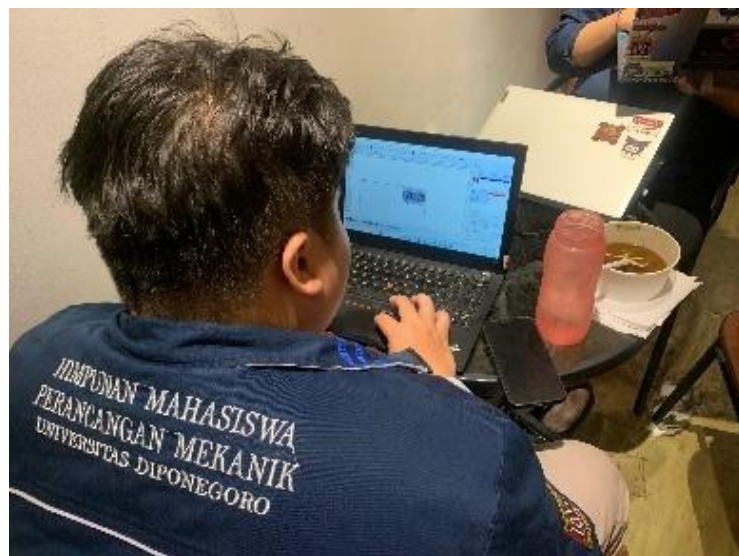
Gambar 4. 4 Proses Desain Akrilik M solver

Proses pendesainan gantungan kunci dilakukan sebagai bentuk pemilihan bentuk desain paling sesuai, selain dari bentuk desain ukuran hasil produk juga diatur pada proses ini. Parameter pemotongan seperti daya maksimal, daya minimal, kecepatan potong diatur pada proses ini, termasuk pada urutan pemrosesan, parameter diatur agar ketika proses cutting dapat terpotong sampai terlepas, juga proses scanning atau graving sesuai kedalaman yang dimana tidak terlalu dalam dan terlalu dangkal.

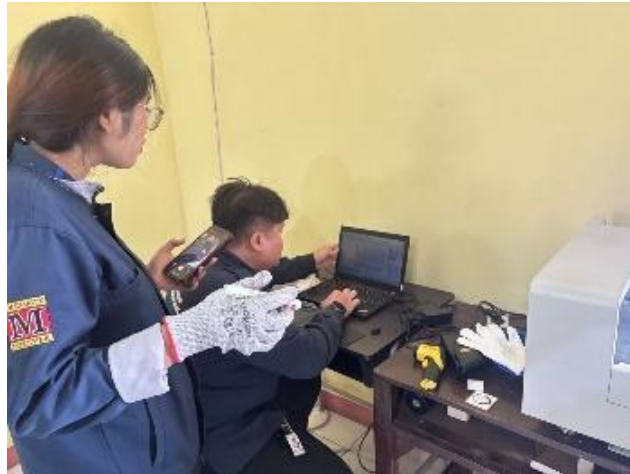
Gambar 4. 5 Proses Pengoperasian alat.

Dengan demikian, setiap langkah dari persiapan material, pengaturan parameter pemotongan, hingga proses laser cutting berjalan secara sistematis dan terkontrol. Hal ini bertujuan untuk memastikan keselamatan operator, menjaga kualitas hasil pemotongan, serta mencapai efisiensi dan presisi yang diharapkan dari mesin laser cutting yang dikembangkan dalam penelitian ini.

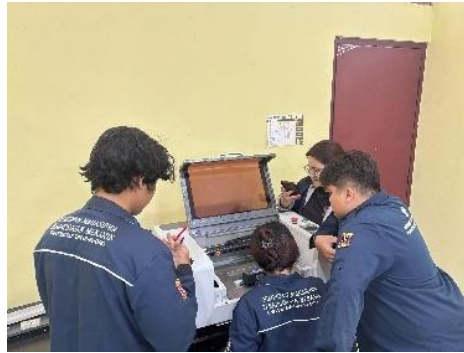
Gambar 4. 7 Evalausi Hasil Pengujian

Melalui serangkaian pengujian pada berbagai ketebalan material, data yang diperoleh dianalisis untuk menilai aspek akurasi, stabilitas, dan keandalan mesin laser cutting yang telah dibuat. Evaluasi ini juga bertujuan untuk memastikan bahwa prototipe yang dikembangkan mampu memenuhi kebutuhan praktikum, pelatihan, maupun produksi skala kecil, serta memberikan dasar bagi perbaikan dan pengembangan lebih lanjut agar mesin laser cutting dapat berfungsi secara optimal sesuai dengan yang diharapkan.

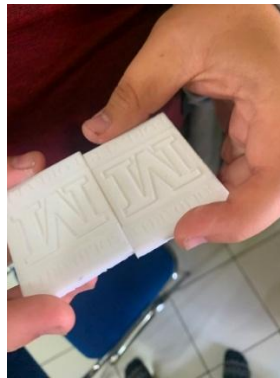
Gambar 4. 8 Hasil Pengujian

Hasil pemotongan menunjukkan kualitas yang baik dengan permukaan halus, tepi bersih, serta dimensi yang sesuai dengan desain. Tidak ditemukan cacat seperti gerinda atau terbakarnya tepi material, yang menandakan bahwa parameter pemotongan telah sesuai dan mesin mampu berfungsi dengan presisi tinggi. Selain itu, waktu pemotongan yang relatif singkat menunjukkan efisiensi mesin untuk produksi skala kecil.

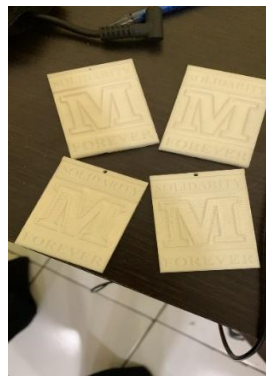
Gambar 4. 9 Hasil Pegujian
