## BAB IV

### HASIL DAN PEMBAHASAN

#### 4.1 Hasil Analisa Struktur Karena Beban Meja Kerja

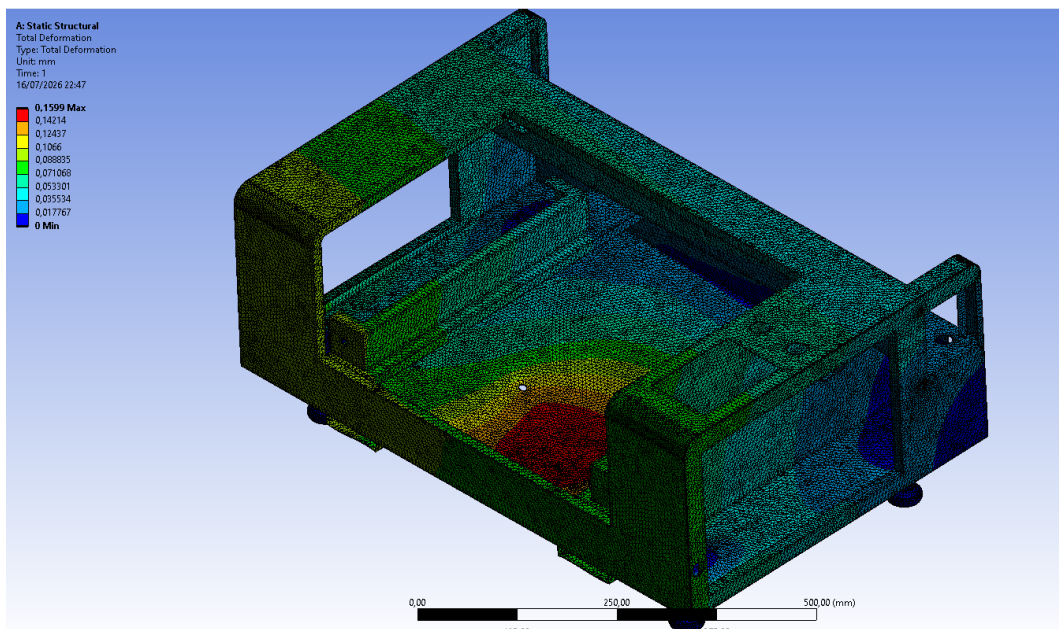
Gambar 4.1 *Total Deformation* Area Beban Meja Kerja

Hasil simulasi menunjukkan bahwa deformasi maksimum pada meja kerja sebesar 0,1599 mm. Deformasi terbesar terjadi pada bagian tengah area penahan beban yang menerima pembebanan secara langsung dari meja kerja. Kondisi ini terjadi karena bagian tersebut menjadi lokasi utama transfer beban dari meja kerja, sehingga

mengalami lendutan yang lebih besar dibandingkan bagian lainnya. Nilai deformasi tersebut masih relatif kecil sehingga menunjukkan bahwa meja kerja memiliki kekakuan yang baik dan mampu mempertahankan kestabilannya selama menerima beban.

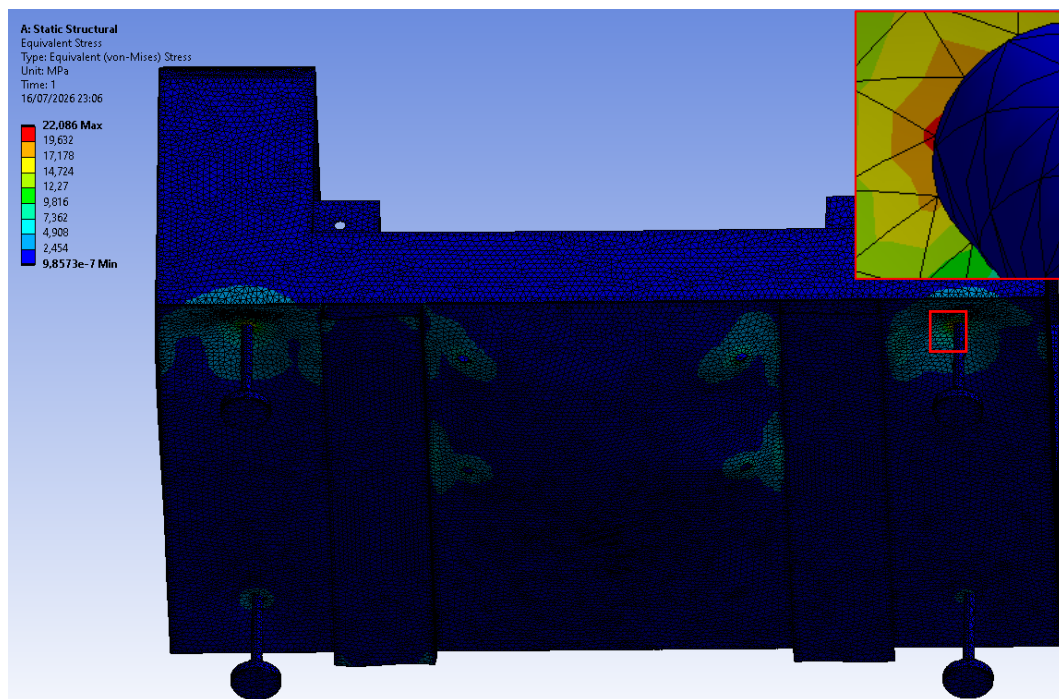
Gambar 4.2 *Equivalent (von misess) Stress* Area Beban Meja Kerja

Hasil simulasi menunjukkan bahwa tegangan maksimum pada meja kerja sebesar 22,086 MPa. Tegangan terbesar terkonsentrasi pada tumpuan kiri depan *casing* mesin *laser cutting* sebagai jalur penyaluran beban menuju rangka. Kondisi ini dipengaruhi oleh inersia bentuk yang cenderung terfokus pada bagian depan kiri mesin karena penempatan meja kerja yang cenderung ke arah depan dan adanya tambahan plat pemisah antara komponen kelistrikan dan area meja kerja, sehingga menyebabkan konsentrasi tegangan dan lendutan maksimum terjadi pada area tersebut. Nilai tegangan tersebut masih berada di bawah tegangan luluh

material *mild steel* sehingga struktur masih bekerja pada daerah elastis dan aman terhadap pembebanan yang diberikan.

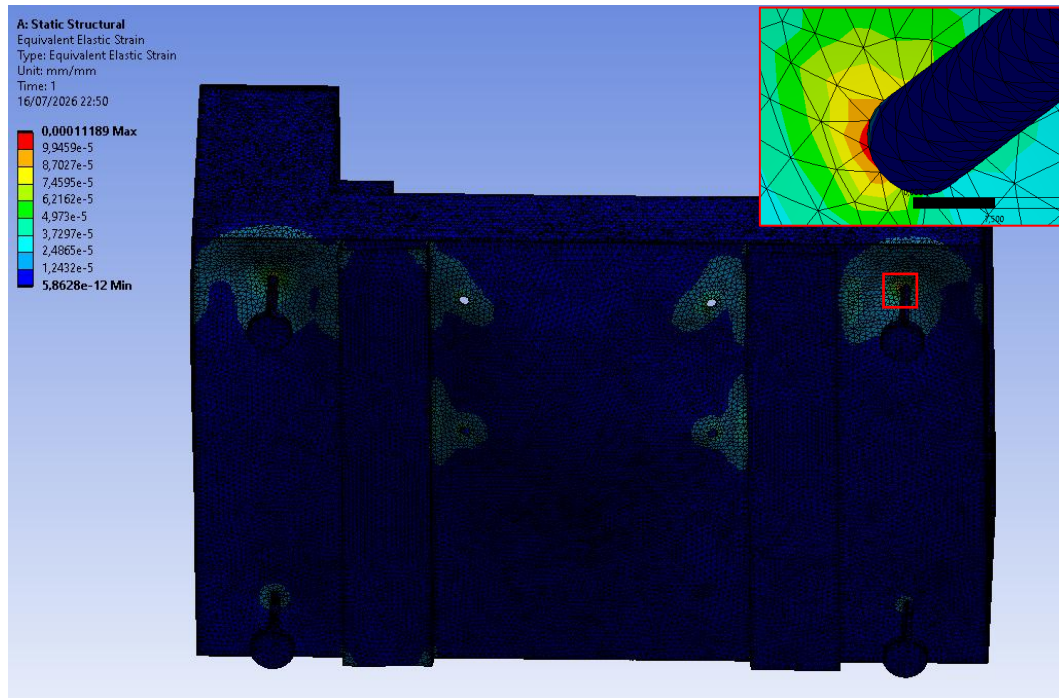
Gambar 4.3 *Equivalent Elastic Strain* Area Beban Meja Kerja

Hasil simulasi menunjukkan bahwa nilai *Equivalent Elastic Strain* maksimum sebesar 0,00011189 mm/mm. Regangan terbesar terkonsentrasi pada daerah tumpuan mesin *laser cutting* sebagai jalur penyaluran beban menuju *casing*. Konsentrasi regangan dipengaruhi oleh inersia bentuk yang cenderung terfokus pada bagian depan kiri mesin, sehingga tumpuan kiri depan mengalami regangan maksimum. Kondisi ini juga dipengaruhi oleh adanya plat pemisah antara komponen kelistrikan dan area meja kerja yang menyebabkan distribusi kekakuan struktur menjadi tidak merata pada bagian tersebut. Nilai regangan tersebut masih berada dalam batas elastis material sehingga struktur dapat kembali ke bentuk semula setelah beban dilepaskan.

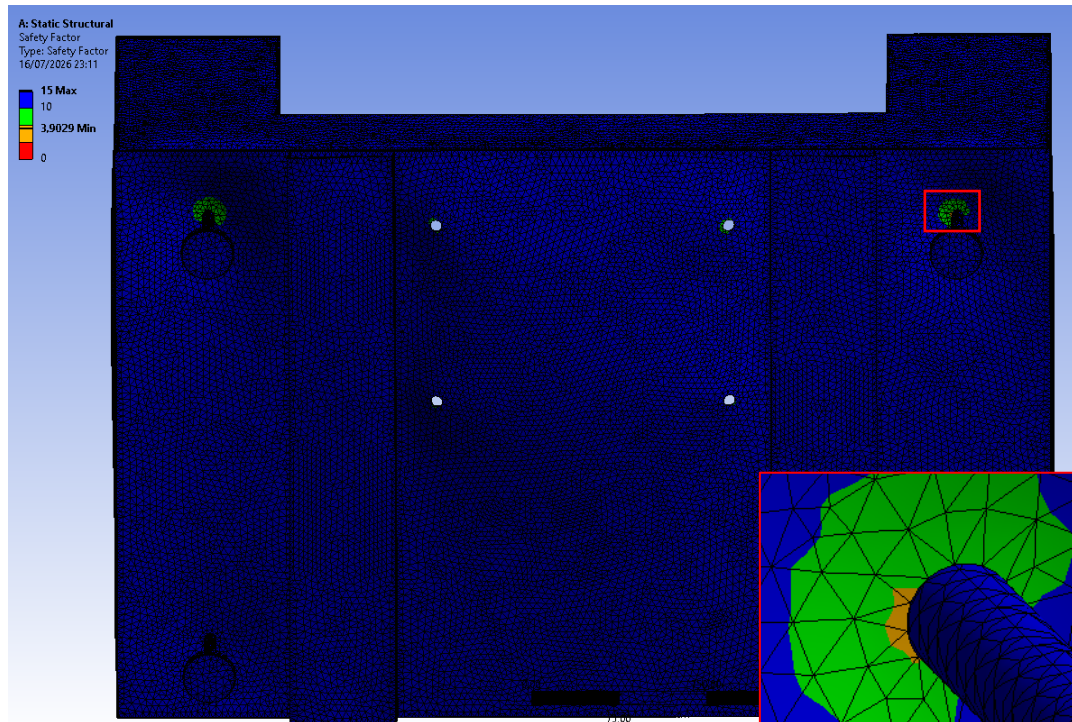
Gambar 4.4 *Safety Factor* Area Beban Meja Kerja

Hasil simulasi menunjukkan bahwa nilai *Safety Factor* minimum sebesar 3,90. Akibatnya, area tersebut menjadi lokasi dengan *Safety Factor* terendah, meskipun nilainya masih berada di atas batas aman sehingga struktur *casing* tetap aman terhadap pembebanan yang diberikan. Nilai tersebut berada di atas batas aman yang umum digunakan dalam perancangan struktur sehingga meja kerja memiliki tingkat keamanan yang baik serta mampu menahan beban kerja dengan cadangan kekuatan yang memadai. Bagian yang memiliki nilai *Safety Factor* minimum berada pada tumpuan kiri depan *casing*. Kondisi ini terjadi karena pembebanan cenderung terfokus pada bagian depan mesin, sehingga beban yang diteruskan ke tumpuan kiri depan lebih besar dibandingkan tumpuan lainnya.

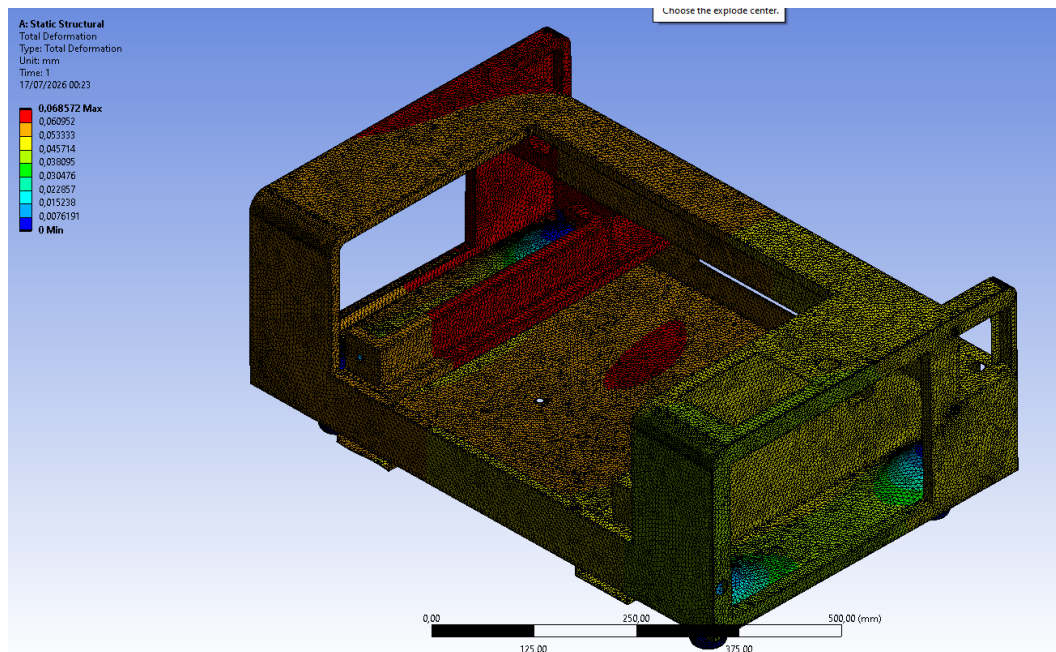
Gambar 4.5 *Total Deformation Area Beban Gantry*

Hasil simulasi menunjukkan bahwa deformasi maksimum pada *casing* sebesar 0,0685 mm. Deformasi terbesar terjadi pada bagian *casing* yang menerima pembebanan secara langsung. Kondisi ini dipengaruhi oleh posisi batang logam *T-slot* yang lebih condong ke sisi kiri, sehingga distribusi beban menjadi tidak merata. Selain itu, penempatan cermin reflektor kedua pada ujung kiri batang logam *T-slot* menambah beban pada sisi tersebut, sehingga deformasi maksimum terjadi pada area tersebut. Nilai deformasi tersebut masih relatif kecil sehingga perubahan bentuk yang terjadi tidak memberikan pengaruh yang berarti terhadap kinerja mesin.

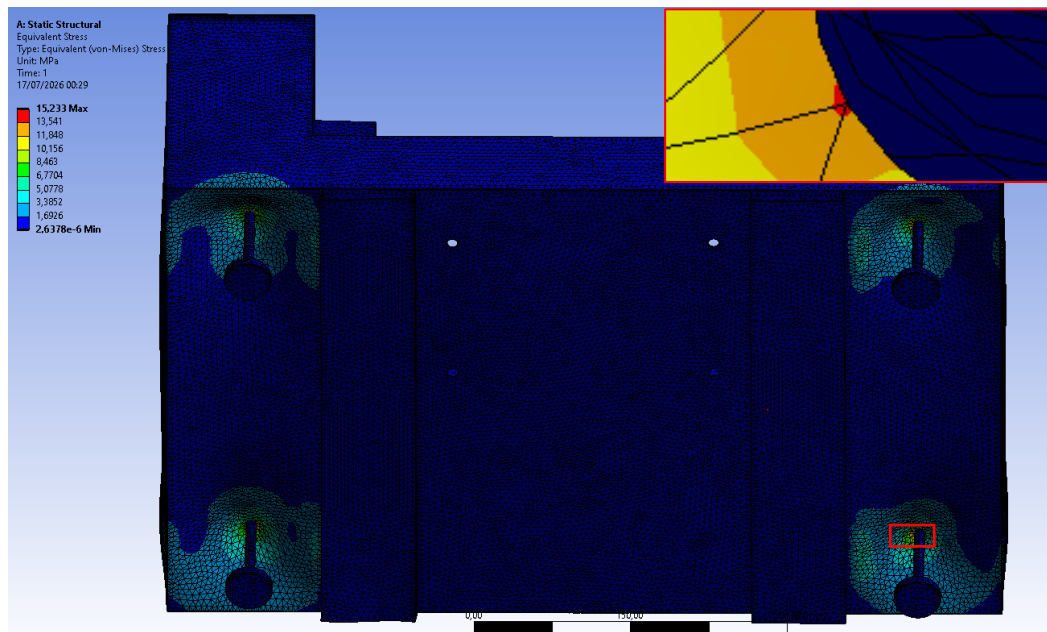
Gambar 4.6 *Equivalent (von misess) Stress Area Beban Gantry*

Hasil simulasi menunjukkan bahwa tegangan maksimum pada *casing* sebesar 15,233 MPa. Tegangan terbesar terkonsentrasi pada tumpuan kiri *casing* mesin *laser cutting* sebagai jalur penyaluran beban menuju rangka. Kondisi ini dipengaruhi oleh inersia bentuk yang cenderung terfokus pada bagian tumpuan kiri mesin serta adanya tambahan plat pemisah antara komponen kelistrikan dan area meja kerja, sehingga menyebabkan konsentrasi tegangan dan lendutan maksimum terjadi pada area tersebut. Nilai tersebut masih berada di bawah tegangan luluh material sehingga *casing* dinyatakan aman terhadap pembebanan yang diberikan.

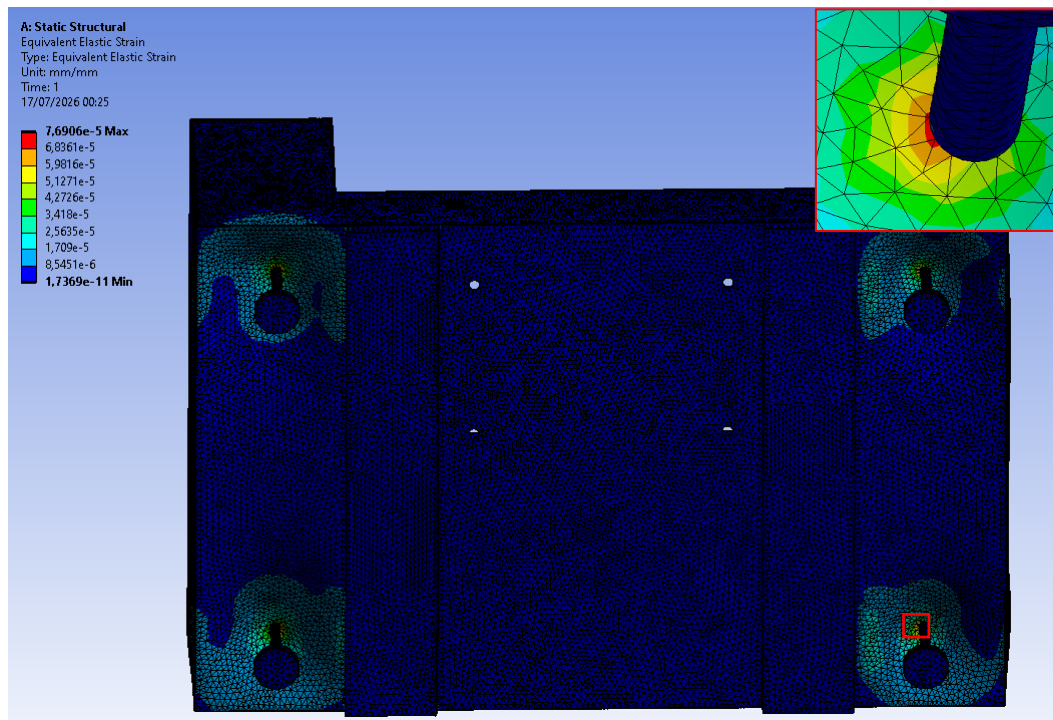
Gambar 4.7 *Equivalent Elastic Strain Area Beban Gantry*

Hasil simulasi menunjukkan bahwa nilai *Equivalent Elastic Strain* maksimum sebesar 7,6906 mm/mm. Regangan terbesar terkonsentrasi pada tumpuan kiri *casing* mesin *laser cutting* sebagai jalur penyaluran beban menuju rangka. Kondisi ini dipengaruhi oleh inersia bentuk yang cenderung terfokus pada bagian tumpuan kiri mesin serta adanya tambahan plat pemisah antara komponen kelistrikan dan area meja kerja, sehingga menyebabkan konsentrasi regangan dan lendutan maksimum terjadi pada area tersebut. Nilai regangan tersebut masih berada dalam batas elastis material sehingga tidak menyebabkan deformasi permanen.

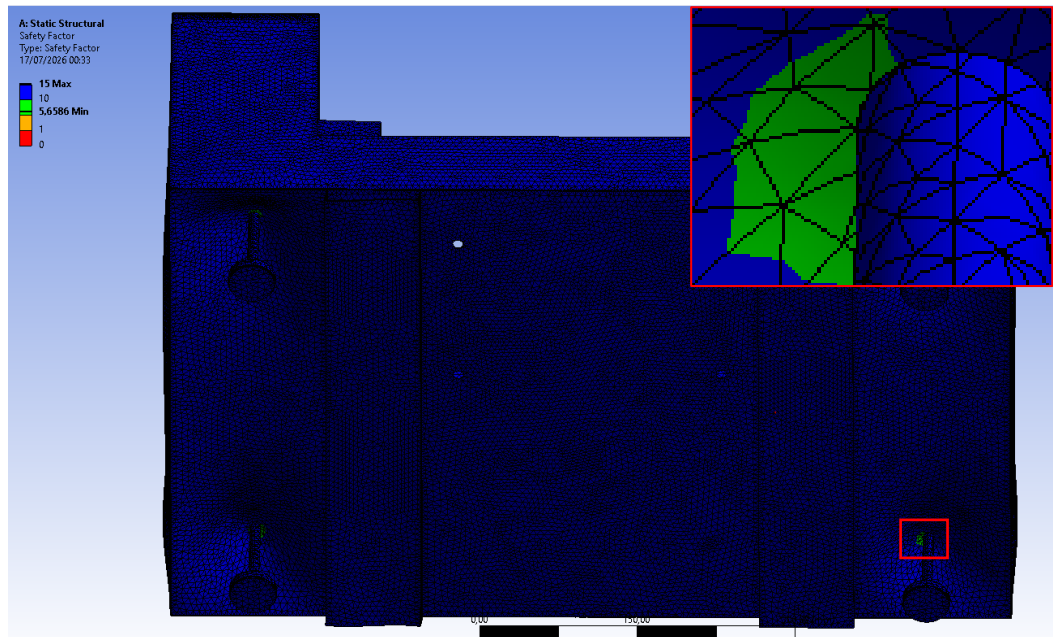
Gambar 4.8 *Stress Factor Area Beban Gantry*

Hasil simulasi menunjukkan bahwa nilai *Safety Factor* minimum sebesar 5,6586. Nilai tersebut berada di atas batas aman yang digunakan dalam perancangan struktur sehingga casing memiliki tingkat keamanan yang baik dan mampu menahan beban kerja selama pengoperasian. Bagian yang memiliki nilai *Safety Factor* minimum berada pada tumpuan kiri *casing*. Kondisi ini terjadi karena pembebanan yang dipengaruhi oleh distribusi pembebanan yang terpengaruh adanya tambahan plat pemisah antara komponen kelistrikan dan area meja kerja, sehingga menyebabkan konsentrasi nilai *Safety Factor* terjadi pada area tersebut.

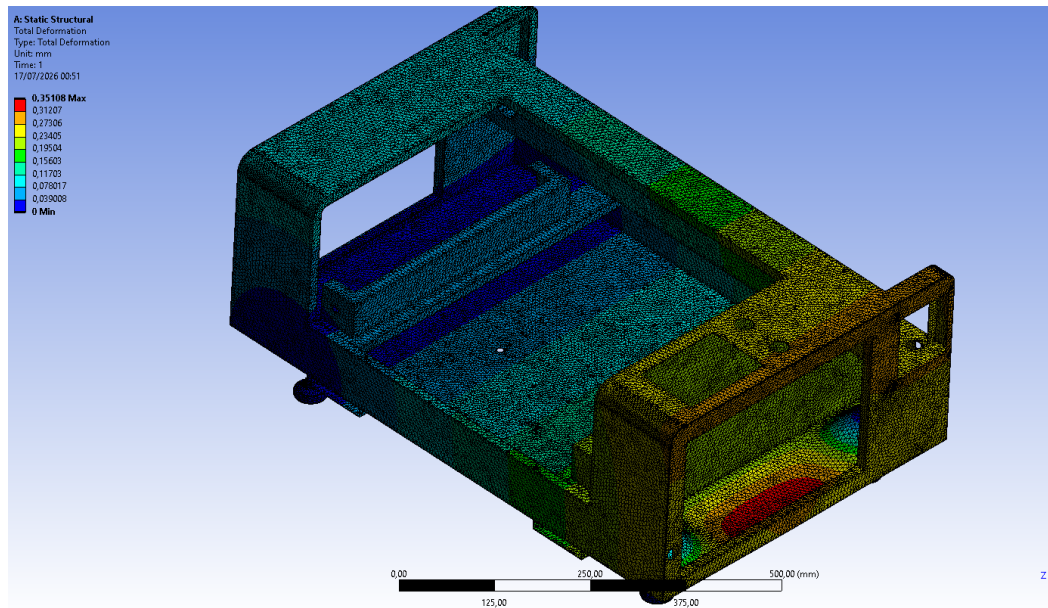
Gambar 4.9 *Total Deformation* Area Beban Komponen Kelistrikan

Hasil simulasi menunjukkan bahwa deformasi maksimum pada rangka sebesar 0,35108 mm. Nilai deformasi tersebut masih tergolong kecil sehingga menunjukkan bahwa rangka memiliki kekakuan yang baik selama proses pengoperasian. Deformasi terbesar terjadi pada bagian kiri rangka yang menerima pembebanan. Kondisi ini disebabkan oleh penempatan sebagian besar komponen kelistrikan di dalam *housing* kelistrikan yang berada pada sisi kiri rangka, sehingga distribusi beban lebih terkonsentrasi pada area tersebut. Akibatnya, bagian kiri rangka mengalami lendutan yang lebih besar dibandingkan bagian lainnya.

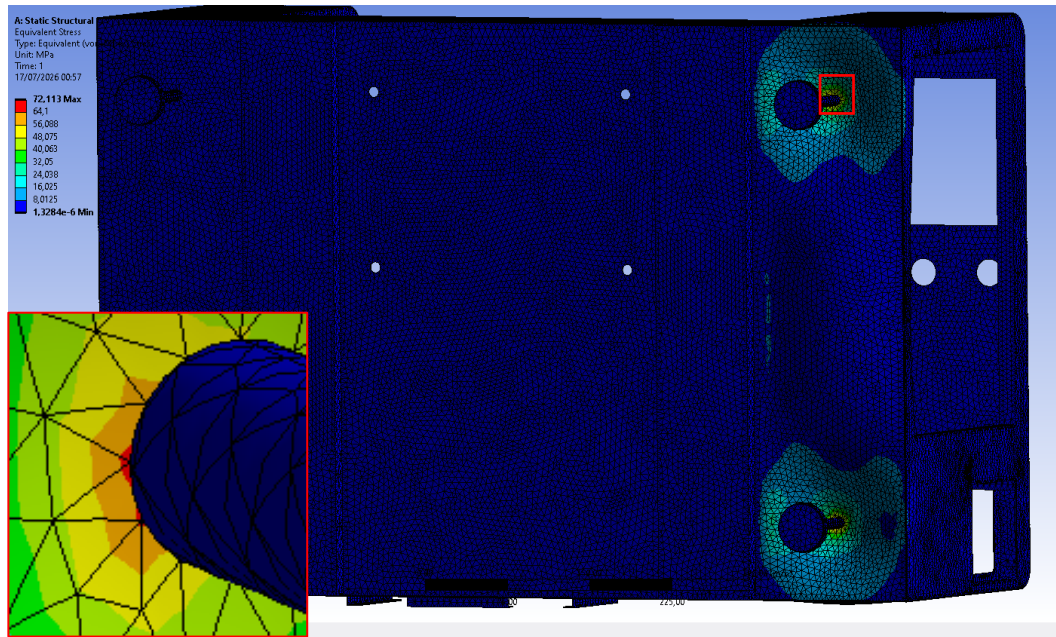
Gambar 4.10 *Equivalent (von misess) Stress* Area Beban Komponen Kelistrikan

Hasil simulasi menunjukkan bahwa tegangan maksimum pada rangka sebesar 72,113 MPa. Tegangan terbesar terkonsentrasi pada tumpuan kiri *casing* mesin *laser cutting* sebagai jalur penyaluran beban menuju rangka. Kondisi ini dipengaruhi oleh inersia bentuk yang cenderung terfokus pada bagian tumpuan kiri mesin oleh komponen kelistrikan, sehingga menyebabkan konsentrasi tegangan dan lendutan maksimum terjadi pada area tersebut. Nilai tersebut masih berada di bawah tegangan luluh *Mild Steel* sehingga rangka masih aman terhadap pembebanan yang diberikan.

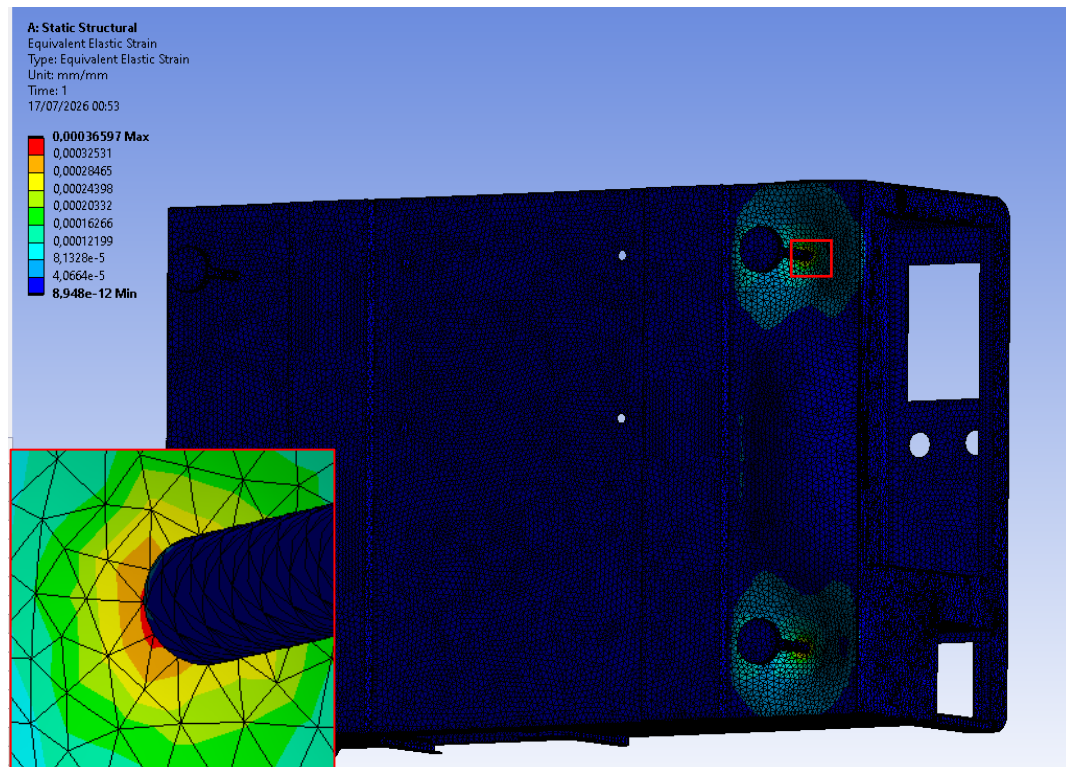
Gambar 4.11 *Equivalent Elastic Strain* Area Beban Komponen Kelistrikan

Hasil simulasi menunjukkan bahwa nilai *Equivalent Elastic Strain* maksimum sebesar 3,6597 mm/mm. Regangan terbesar terkonsentrasi pada tumpuan kiri *casing* mesin *laser cutting* sebagai jalur penyaluran beban menuju rangka. Kondisi ini dipengaruhi oleh inersia bentuk yang cenderung terfokus pada bagian tumpuan kiri mesin oleh komponen kelistrikan, sehingga menyebabkan konsentrasi regangan dan lendutan maksimum terjadi pada area tersebut. Nilai regangan tersebut masih berada dalam batas elastis material sehingga tidak menyebabkan deformasi permanen.

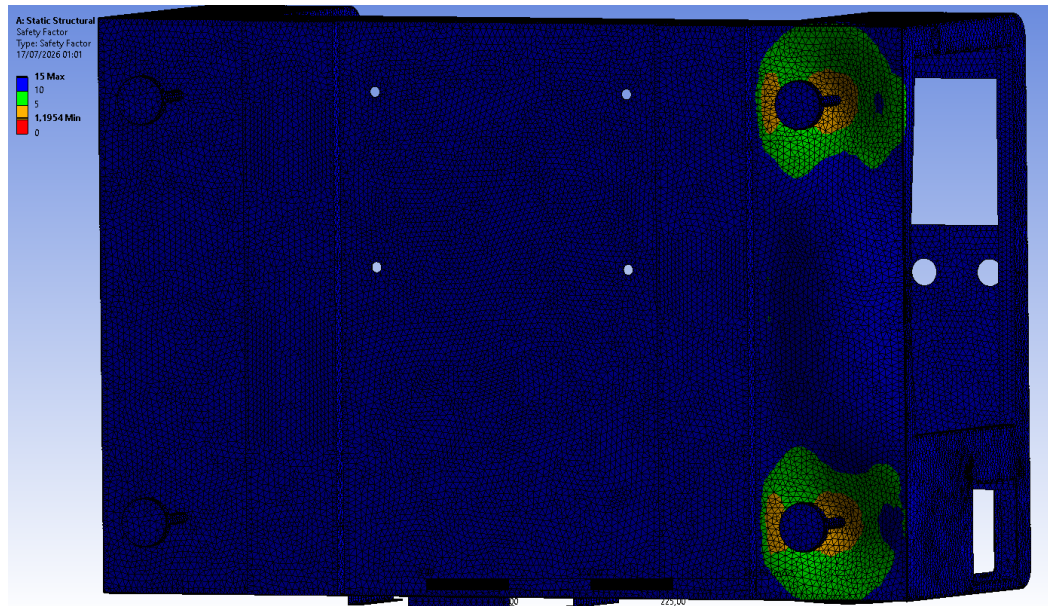
Gambar 4.12 *Safety Factor* Area Beban Komponen Kelistrikan

Hasil simulasi menunjukkan bahwa nilai *Safety Factor* minimum sebesar 1,1954. Nilai tersebut masih berada di atas batas aman sehingga struktur masih mampu menahan pembebanan yang diberikan. Namun, dibandingkan kondisi pembebanan lainnya, nilai ini menunjukkan bahwa struktur bekerja mendekati batas kemampuan material sehingga area sambungan memerlukan perhatian apabila beban kerja ditingkatkan. Bagian yang memiliki nilai *Safety Factor* minimum berada pada tumpuan kiri *casing*. Kondisi ini terjadi karena pembebanan yang dipengaruhi oleh distribusi pembebanan yang terjadi karena komponen kelistrikan, sehingga menyebabkan konsentrasi nilai *Safety Factor* terjadi pada area tersebut.

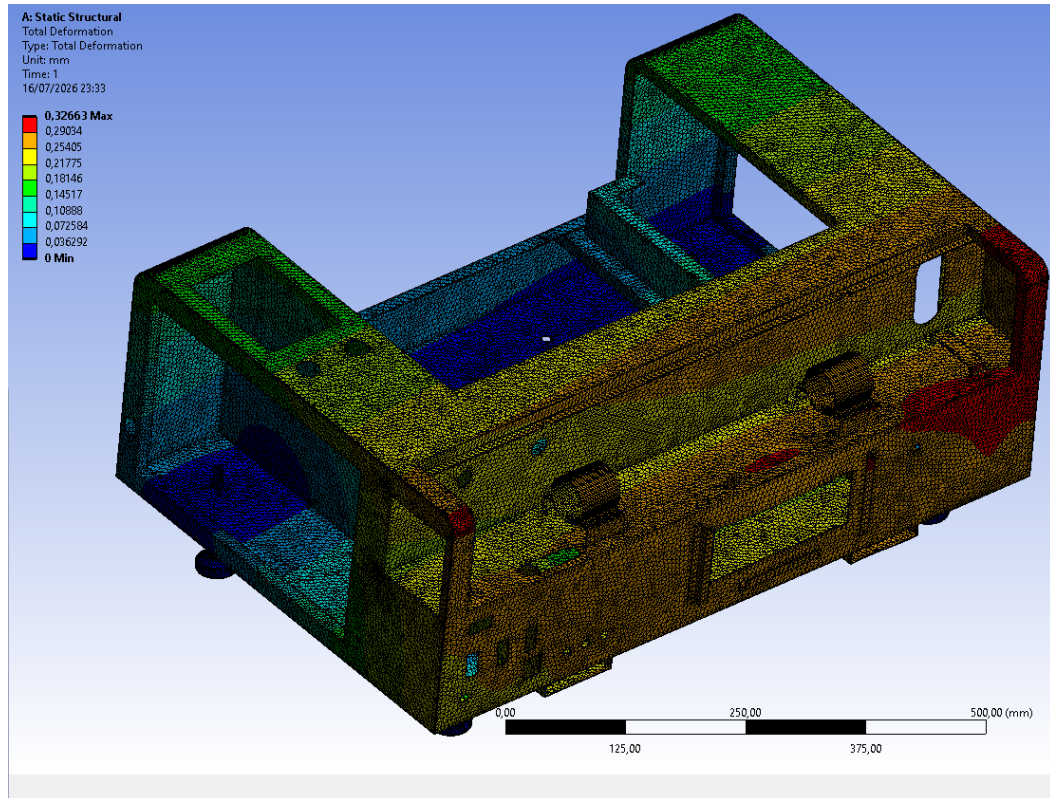
Gambar 4.13 *Total Deformation Area Beban Laser Tube Housing*

Hasil simulasi menunjukkan bahwa deformasi maksimum pada rangka sebesar 0,32663 mm. Deformasi terbesar terjadi pada bagian belakang rangka tepatnya pada *laser tube housing* yang menerima pembebanan, Kondisi ini disebabkan oleh penempatan *laser tube* di dalam *housing laser tube* yang berada pada sisi belakang rangka, sehingga distribusi beban lebih terkonsentrasi pada area tersebut. Nilai deformasi tersebut masih tergolong kecil sehingga menunjukkan bahwa struktur memiliki kekakuan yang baik selama proses pengoperasian.

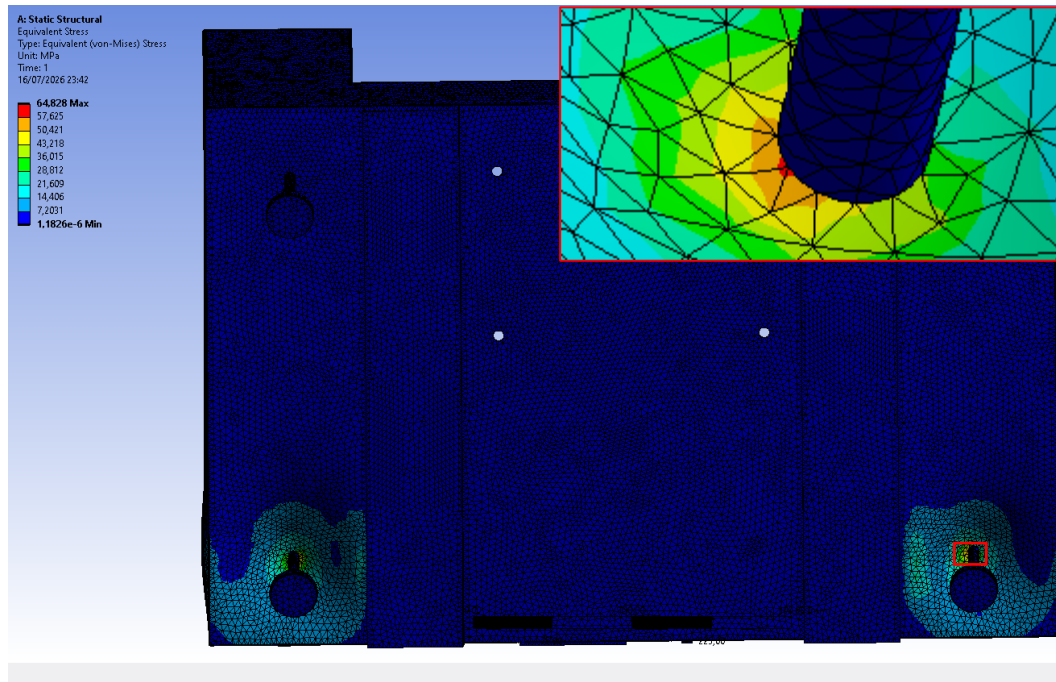
Gambar 4.14 *Equivalent (von misess) Stress Area Beban Laser Tube Housing*

Hasil simulasi menunjukkan bahwa tegangan maksimum pada rangka sebesar 64,828 MPa. Tegangan terbesar terkonsentrasi pada tumpuan belakang *casing* mesin *laser cutting* sebagai jalur penyaluran beban menuju rangka. Kondisi ini dipengaruhi oleh inersia bentuk yang cenderung terfokus pada bagian tumpuan belakang mesin oleh komponen *laser tube*, sehingga menyebabkan konsentrasi tegangan dan lendutan maksimum terjadi pada area tersebut. Nilai tersebut masih berada di bawah tegangan luluh *Mild Steel* sehingga rangka masih aman terhadap pembebanan yang diberikan.

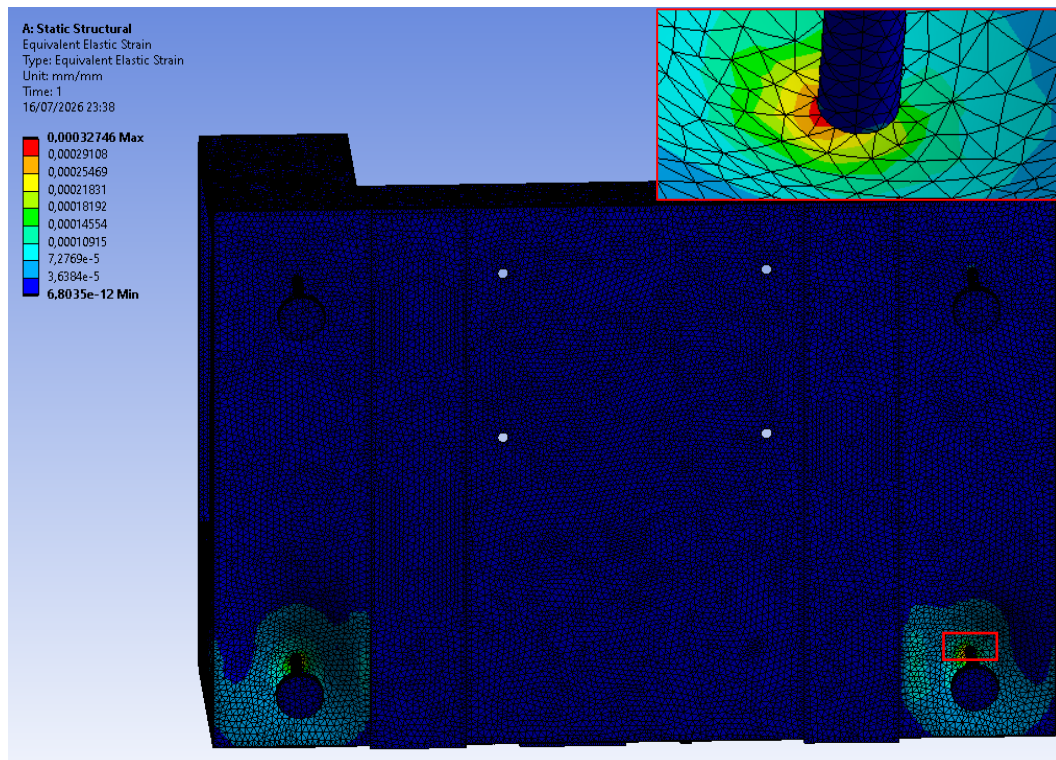
Gambar 4.15 *Equivalent Elastic Strain Area* Beban *Laser Tube Housing*

Hasil simulasi menunjukkan bahwa nilai *Equivalent Elastic Strain* maksimum sebesar 3,2746 mm/mm. Regangan terbesar terkonsentrasi pada tumpuan belakang *casing* mesin *laser cutting* sebagai jalur penyaluran beban menuju rangka. Kondisi ini dipengaruhi oleh inersia bentuk yang cenderung terfokus pada bagian tumpuan belakang mesin oleh komponen *laser tube*, sehingga menyebabkan konsentrasi regangan dan lendutan maksimum terjadi pada area tersebut. Nilai regangan tersebut masih berada dalam batas elastis material sehingga tidak menyebabkan deformasi permanen.

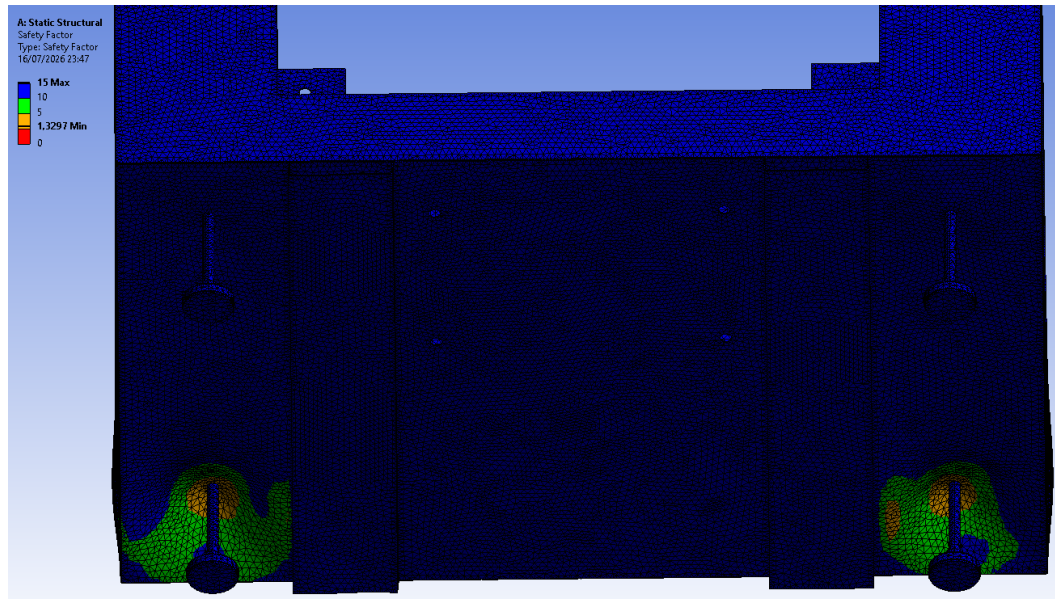
Gambar 4.16 *Safety Factor* Area Beban *Laser Tube Housing*

Hasil simulasi menunjukkan bahwa nilai *Safety Factor* minimum sebesar 1,3297. Nilai tersebut masih berada di atas batas aman sehingga struktur masih mampu menahan pembebanan yang diberikan. Namun, area sambungan menjadi bagian yang paling kritis apabila beban kerja ditingkatkan. Bagian yang memiliki nilai *Safety Factor* minimum berada pada tumpuan belakang *casing*. Kondisi ini terjadi karena pembebanan yang dipengaruhi oleh distribusi pembebanan yang terjadi karena *laser tube*, sehingga menyebabkan konsentrasi nilai *Safety Factor* terjadi pada area tersebut.

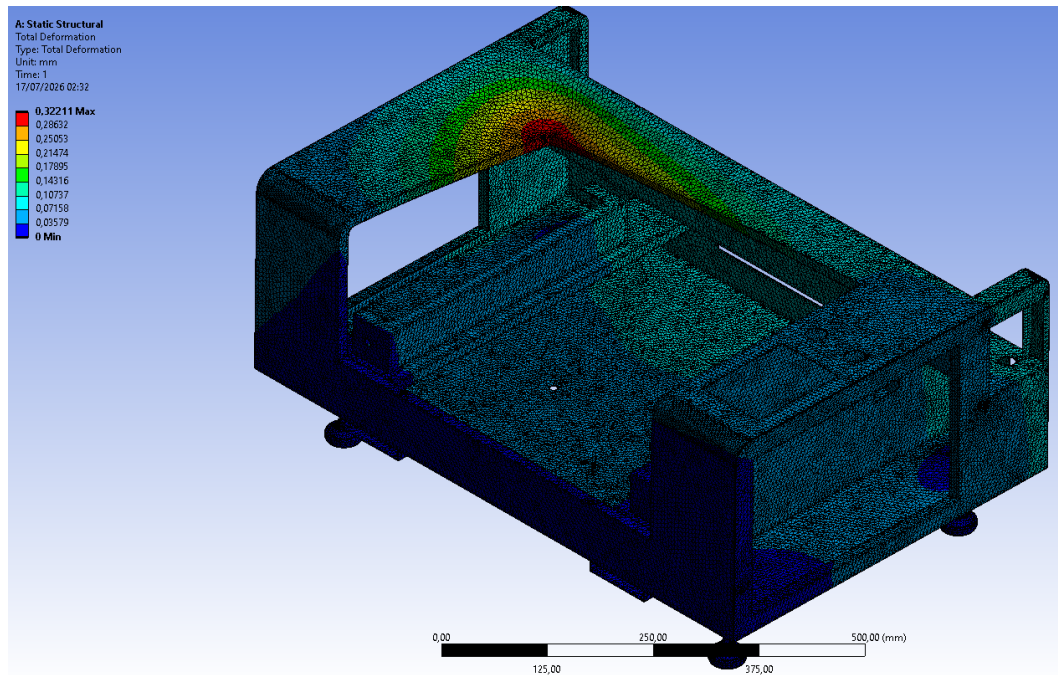
Gambar 4.17 *Total Deformation Area Beban Inlet Door*

Hasil simulasi menunjukkan bahwa deformasi maksimum pada rangka sebesar 0,32211 mm. Deformasi terbesar terjadi pada bagian penyangga atas (*cross beam*) area kanan yang menerima pembebanan secara langsung, kondisi ini dapat terjadi karena disebabkan oleh penempatan *inlet door* yang berada pada bagian tersebut pada rangka, dan alasan tidak terjadinya lendutan pada area kiri adalah karena adanya plat pemisah antara komponen kelistrikan dengan area meja kerja yang menopang, sehingga distribusi beban kurang terkonsentrasi pada area tersebut dan lebih terkonsentrasi pada area lubang pada sisi kanan. Nilai deformasi tersebut masih tergolong kecil sehingga menunjukkan bahwa struktur rangka memiliki kekakuan yang baik selama menerima beban kerja.

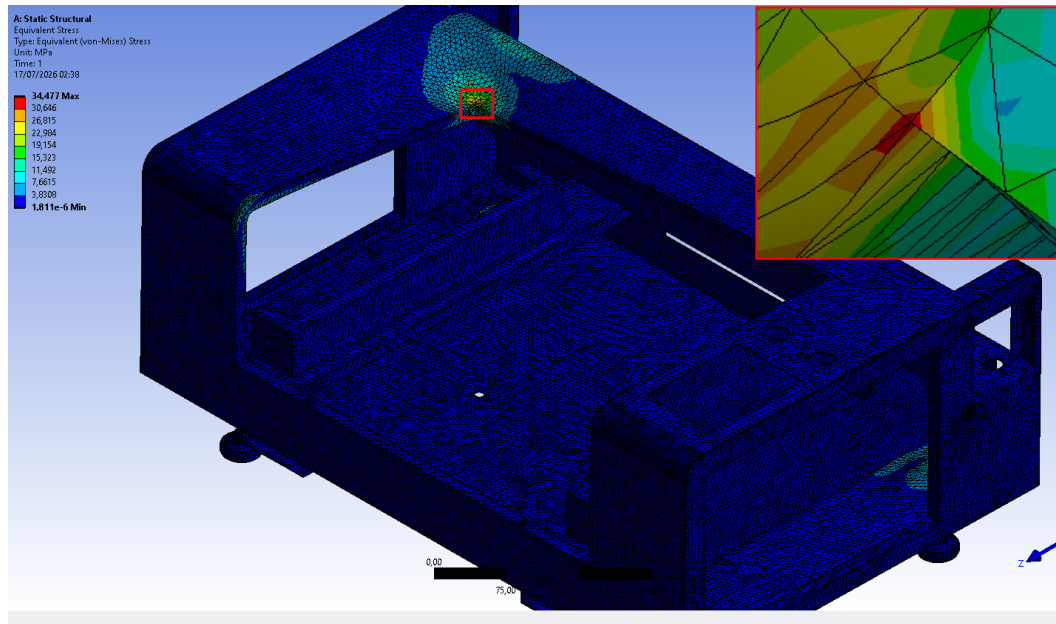
Gambar 4.18 *Equivalent (von misess) Stress Area* Beban *Inlet Door*

Hasil simulasi menunjukkan bahwa tegangan maksimum pada rangka sebesar 34,477 MPa. Tegangan terbesar terjadi pada bagian penyangga atas (*cross beam*) area kanan yang menerima inersia bentuk secara langsung, kondisi ini dapat terjadi karena disebabkan oleh penempatan *inlet door* yang berada pada bagian tersebut pada rangka, dan alasan tidak terjadinya lendutan pada area kiri adalah karena adanya plat pemisah antara komponen kelistrikan dengan area meja kerja yang menopang pada area tersebut, sehingga inersia bentuk kurang terkonsentrasi pada area tersebut dan lebih terkonsentrasi pada area lubang pada sisi kanan. Nilai tersebut masih berada di bawah tegangan luluh *Mild Steel* sehingga rangka masih aman terhadap pembebanan yang diberikan.

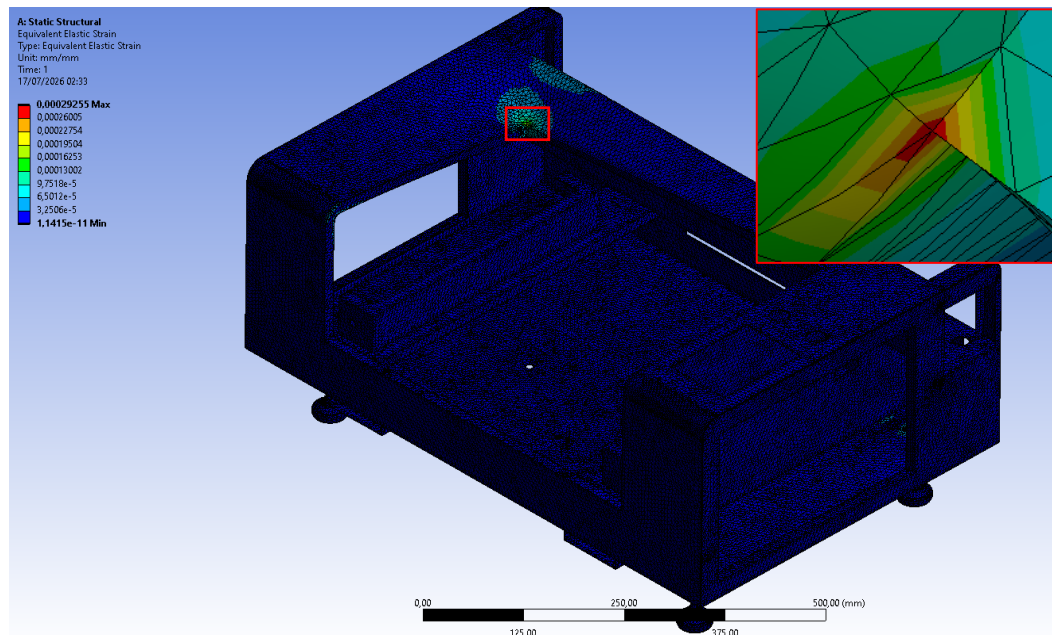
Gambar 4.19 *Equivalent Elastic Strain* Area Beban *Inlet Door*

Hasil simulasi menunjukkan bahwa nilai *Equivalent Elastic Strain* maksimum sebesar 2,9255 mm/mm. Regangan terbesar terjadi pada bagian penyangga atas (*cross beam*) area kanan yang menerima inersia bentuk secara langsung, kondisi ini dapat terjadi karena disebabkan oleh penempatan *inlet door* yang berada pada bagian tersebut pada rangka, dan alasan tidak terjadinya lendutan pada area kiri adalah karena adanya plat pemisah antara komponen kelistrikan dengan area meja kerja, sehingga menyebabkan konsentrasi regangan dan lendutan maksimum hanya terjadi pada area sisi kanan tersebut. Nilai regangan tersebut masih berada dalam batas elastis material sehingga tidak menyebabkan deformasi permanen.

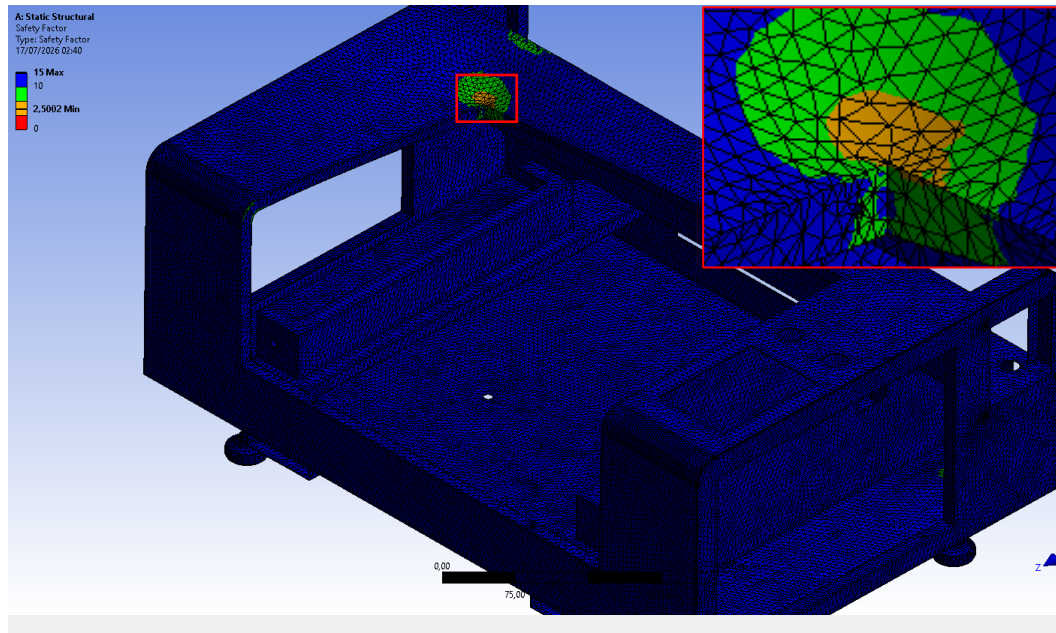
Gambar 4.20 *Safety Factor* Area Beban *Inlet Door*

Hasil simulasi menunjukkan bahwa nilai *Safety Factor* minimum sebesar 2,5002. Nilai tersebut berada di atas batas aman sehingga struktur masih mampu menahan beban kerja dengan baik dan memiliki cadangan kekuatan yang memadai terhadap pembebanan statis. Bagian yang memiliki nilai *Safety Factor* terendah terjadi pada bagian penyangga atas (*cross beam*) area kanan yang menerima pembebanan secara langsung, kondisi ini dapat terjadi karena disebabkan oleh penempatan *inlet door* yang berada pada bagian tersebut pada rangka, dan alasan tidak terjadinya lendutan pada area kiri adalah karena adanya plat pemisah antara komponen kelistrikan dengan area meja kerja yang menopang, sehingga menyebabkan konsentrasi nilai *Safety Factor* terendah tidak terjadi pada area tersebut dan lebih terkonsentrasi pada area sisi kanan.

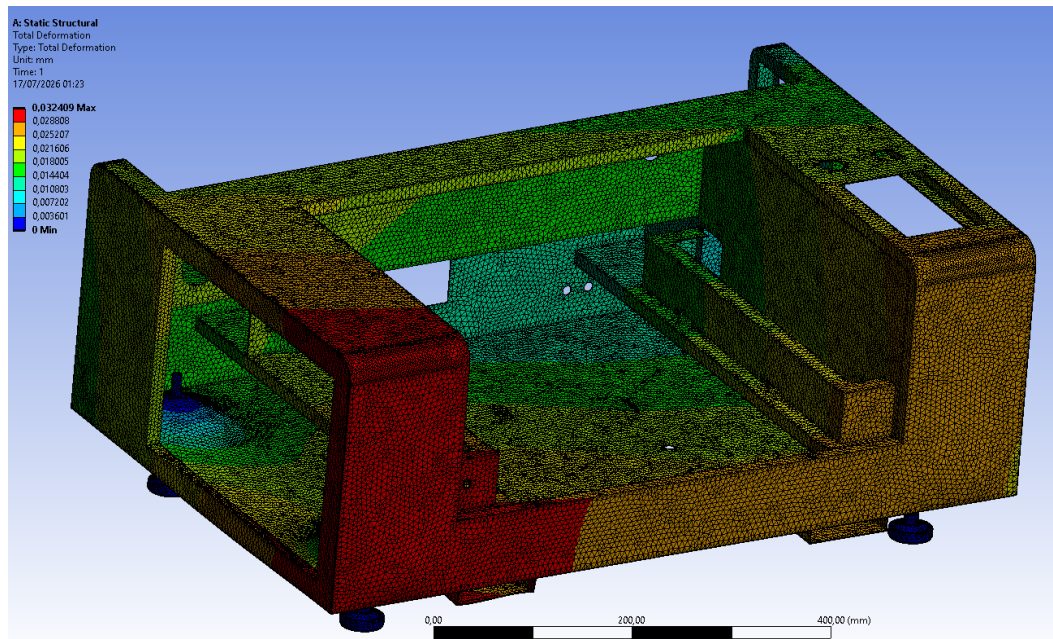
Gambar 4.21 *Total Deformation Area Beban Side Door*

Hasil simulasi menunjukkan bahwa deformasi maksimum pada rangka sebesar 0,0324 mm. Deformasi terbesar terjadi pada bagian kiri rangka yang menerima pembebanan. Kondisi ini terjadi karena bagian tersebut menjadi lokasi utama transfer beban, sehingga mengalami lendutan yang lebih besar dibandingkan bagian lainnya, kenapa tidak terjadi pada sisi kiri mesin adalah kembali lagi karena adanya plat pemisah antara ruang komponen kelistrikan dan meja kerja yang cenderung membantu pemerataan distribusi beban sehingga bagian kiri tidak terlihat adanya deformasi yang berlebih. Nilai deformasi tersebut sangat kecil sehingga menunjukkan bahwa rangka memiliki kekakuan yang baik dan mampu mempertahankan bentuknya selama menerima beban.

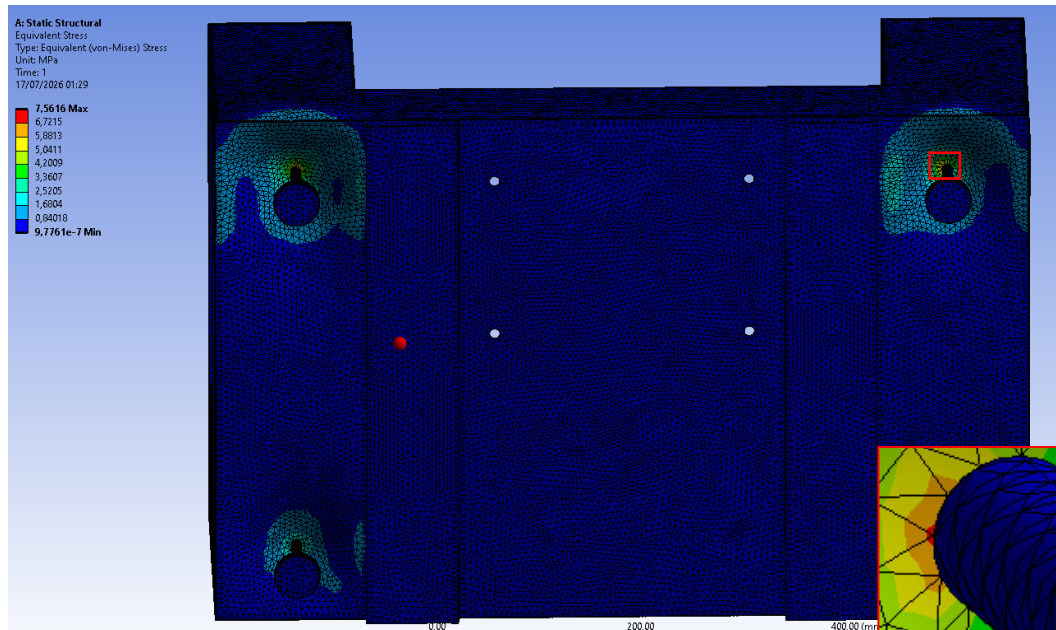
Gambar 4.22 *Equivalent (von misess) Stress Area Beban Side Door*

Hasil simulasi menunjukkan bahwa tegangan maksimum pada rangka sebesar 9,5779 MPa. Tegangan terbesar terkonsentrasi pada tumpuan *casing* mesin *laser cutting* sebagai jalur penyaluran beban menuju rangka. Kondisi ini dipengaruhi oleh inersia bentuk yang cenderung terfokus pada bagian kanan dan kiri mesin karena penempatan *side door*, sehingga menyebabkan konsentrasi tegangan dan lendutan maksimum terjadi pada area tersebut. Nilai tersebut masih berada di bawah tegangan luluh *Mild Steel* sehingga struktur masih berada dalam kondisi aman terhadap pembebanan yang diberikan.

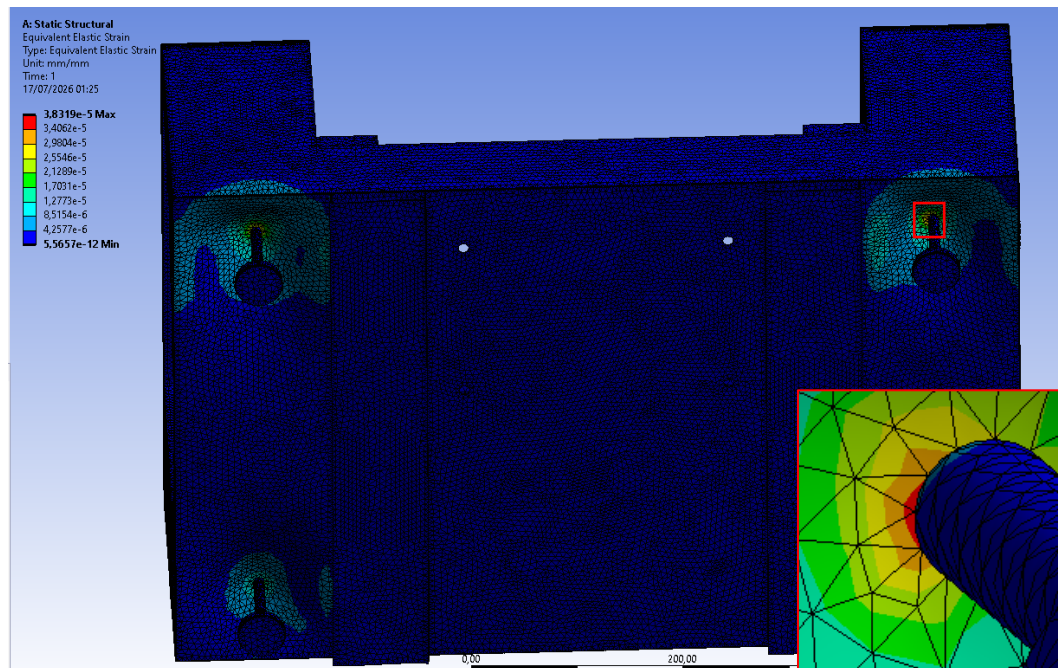
Gambar 4.23 *Equivalent Elastic Strain* Area Beban *Side Door*

Hasil simulasi menunjukkan bahwa nilai *Equivalent Elastic Strain* maksimum sebesar 3,8319 mm/mm. Regangan terbesar terkonsentrasi pada tumpuan *casing* mesin *laser cutting* sebagai jalur penyaluran beban menuju rangka. Kondisi ini dipengaruhi oleh inersia bentuk yang cenderung terfokus pada bagian kanan dan kiri mesin karena penempatan *side door*, sehingga menyebabkan konsentrasi regangan dan lendutan maksimum terjadi pada area tersebut. Nilai regangan tersebut masih berada dalam batas elastis material sehingga struktur dapat kembali ke bentuk semula setelah beban dilepaskan.

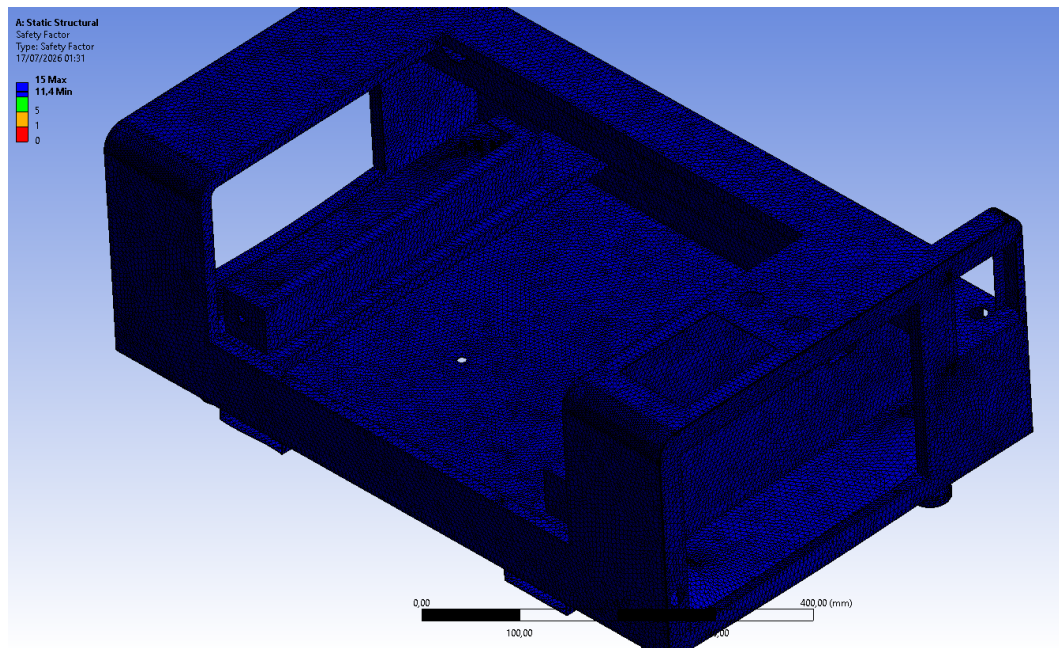
Gambar 4.24 *Safety Factor* Area Beban *Side Door*

Hasil simulasi menunjukkan bahwa nilai *Safety Factor* minimum sebesar 11,4. Nilai tersebut jauh berada di atas batas aman sehingga struktur memiliki tingkat keamanan yang sangat baik dan mampu menahan pembebanan tanpa mengalami kegagalan struktural. Alasan kenapa hasil *safety factor* masih berada di batas aman adalah karena beban yang diberikan oleh kedua pintu samping mesin tidak terlalu berlebihan sehingga masih jauh dari pembebanan yang tidak dapat diterima oleh mesin.

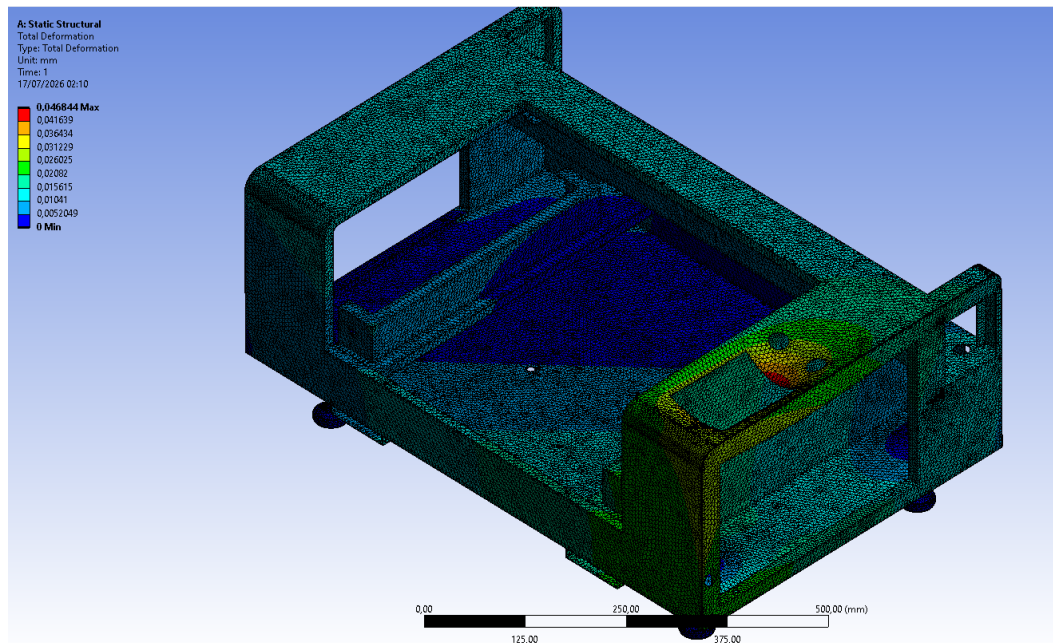
Gambar 4.25 *Total Deformation Area* Beban *Panel*

Hasil simulasi menunjukkan bahwa deformasi maksimum pada rangka sebesar 0,0468 mm. Deformasi terbesar terjadi pada bagian depan rangka, khususnya di sekitar dudukan komponen yang menerima pembebanan. Kondisi tersebut terjadi karena penempatan beban berupa HMI atau *panel* yang ditempatkan pada dudukan komponen tersebut. Nilai deformasi tersebut masih sangat kecil sehingga menunjukkan bahwa rangka memiliki kekakuan yang baik selama menerima beban.
