## BAB IV

### HASIL DAN PEMBAHASAN

#### 4.1 Hasil Analisa Struktur Karena Beban Meja Kerja

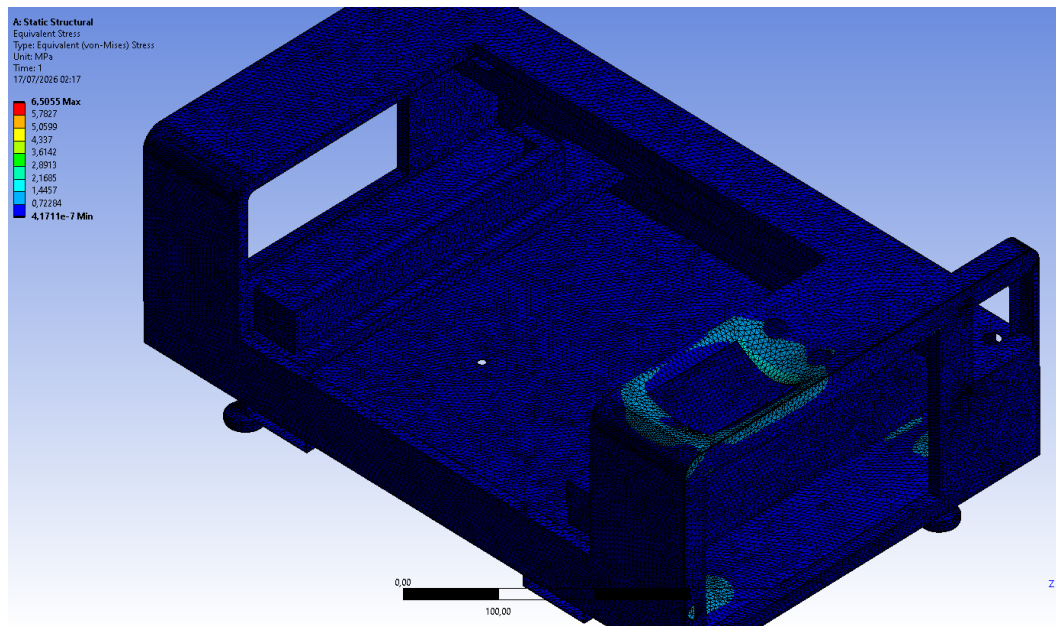
Gambar 4.26 *Equivalent (von misess) Stress Area* Beban Panel

Hasil simulasi menunjukkan bahwa tegangan maksimum pada rangka sebesar 6,5055 MPa. Tegangan terbesar terkonsentrasi pada tumpuan kiri *casing* mesin *laser cutting* sebagai jalur penyaluran beban menuju rangka. Kondisi ini dipengaruhi oleh inersia bentuk yang cenderung terfokus pada bagian tumpuan kiri mesin oleh HMI atau *panel* dan adanya plat pemisah antara ruang komponen

kelistrikan dengan area meja kerja, sehingga menyebabkan konsentrasi tegangan dan lendutan maksimum terjadi pada area tersebut. Nilai tersebut masih berada di bawah tegangan luluh *Mild Steel* sehingga struktur masih aman terhadap pembebanan yang diberikan.

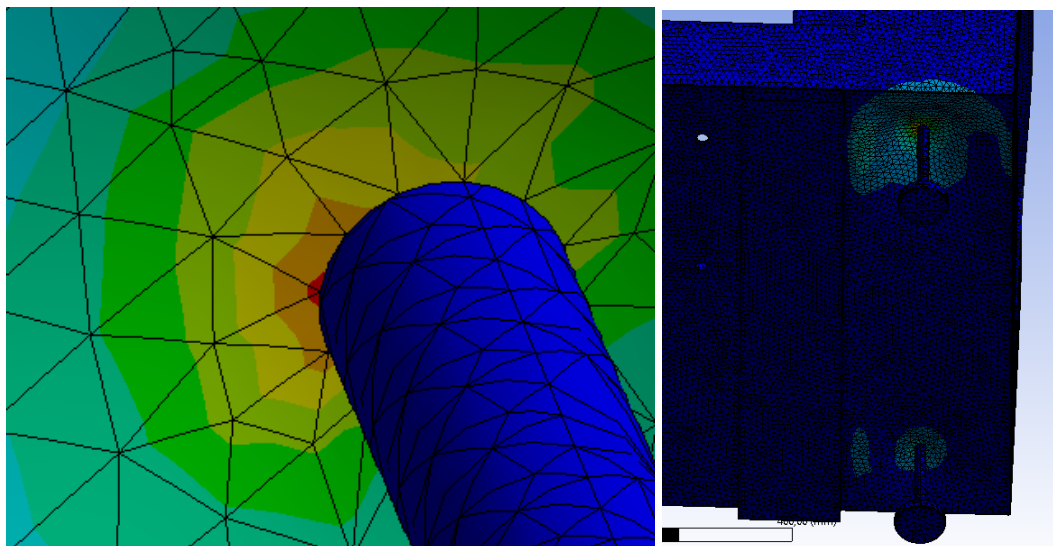
Gambar 4.27 Detail *Equivalent (von misess) Stress Area* Beban Panel

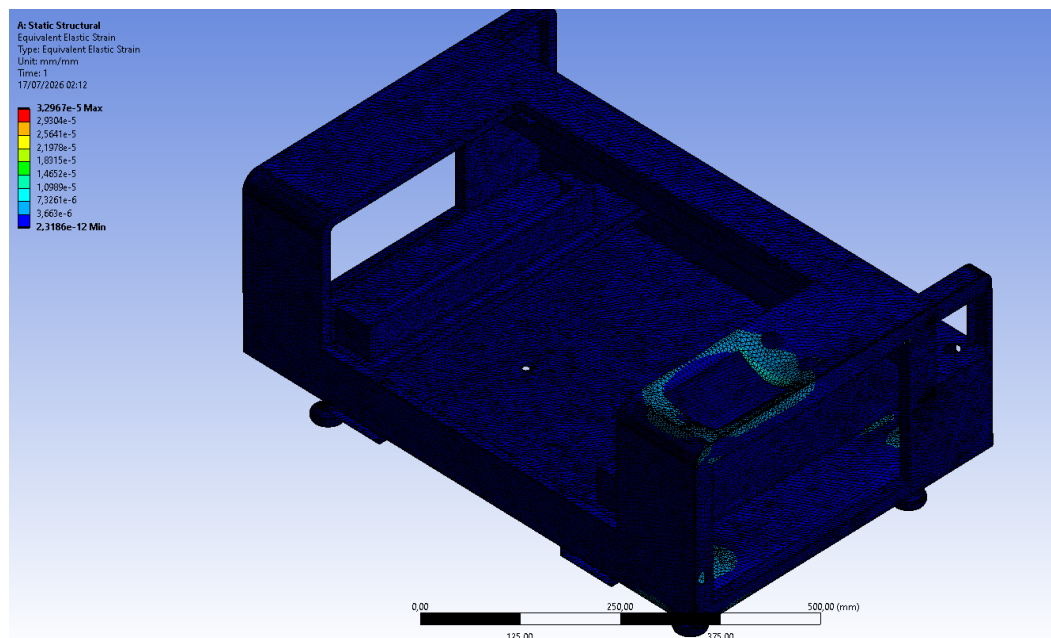
Gambar 4.28 *Equivalent Elastic Strain Area Beban Panel*

Hasil simulasi menunjukkan bahwa nilai *Equivalent Elastic Strain*

maksimum sebesar 3,2967 mm/mm. Regangan terbesar terkonsentrasi pada tumpuan kiri *casing* mesin *laser cutting* sebagai jalur penyaluran beban menuju rangka. Kondisi ini dipengaruhi oleh inersia bentuk yang cenderung terfokus pada bagian tumpuan kiri mesin oleh HMI atau *panel* dan adanya plat pemisah antara ruang komponen kelistrikan dengan area meja kerja, sehingga menyebabkan konsentrasi regangan dan lendutan maksimum terjadi pada area tersebut. Nilai regangan tersebut masih berada dalam batas elastis material sehingga struktur dapat kembali ke bentuk semula setelah beban dilepaskan.

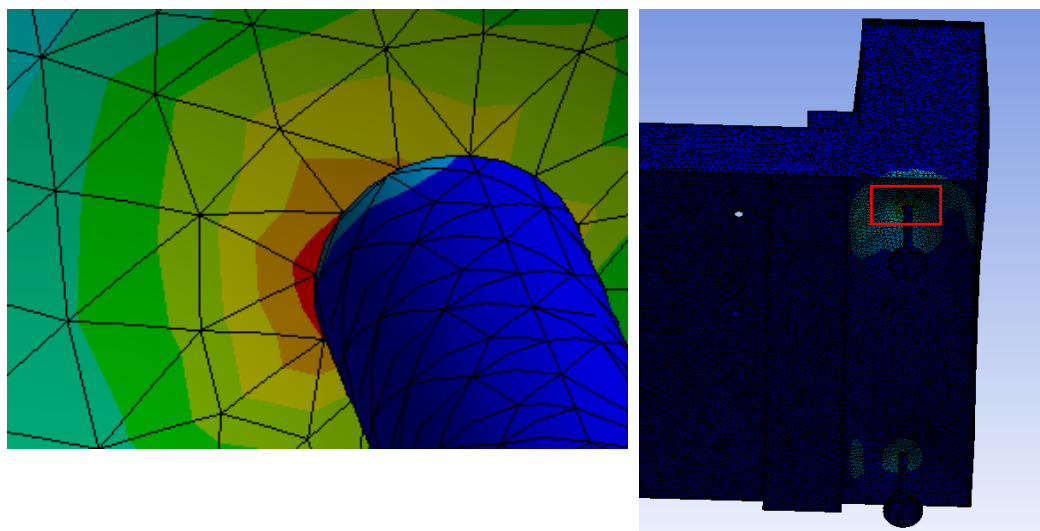
Gambar 4.29 Detail *Equivalent Elastic Strain Area Beban Panel*

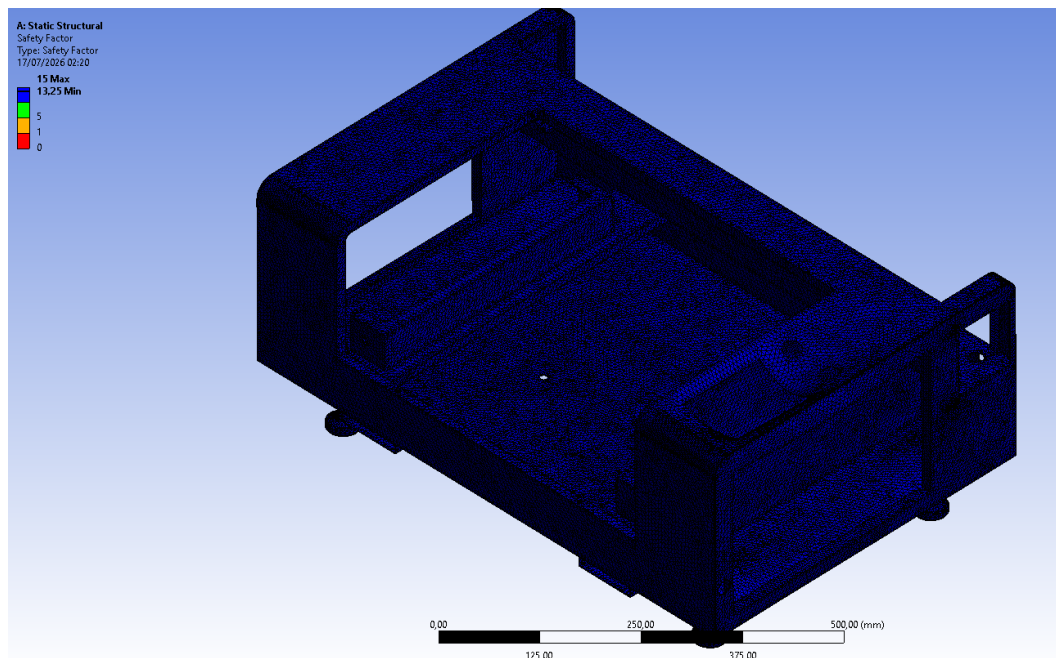
Gambar 4.30 *Safety Factor* Area Beban Panel

Hasil simulasi menunjukkan bahwa nilai *Safety Factor* minimum sebesar 13,25. Nilai tersebut jauh berada di atas batas aman sehingga struktur memiliki tingkat keamanan yang sangat baik dan masih memiliki kapasitas yang besar untuk menahan pembebanan tanpa mengalami kegagalan struktural. Alasan kenapa hasil *safety factor* masih berada di batas aman adalah karena beban yang
