## **BAB IV**

### **HASIL DAN PEMBAHASAN**

#### **4.1 Hasil Assembly Mesin *Molding***

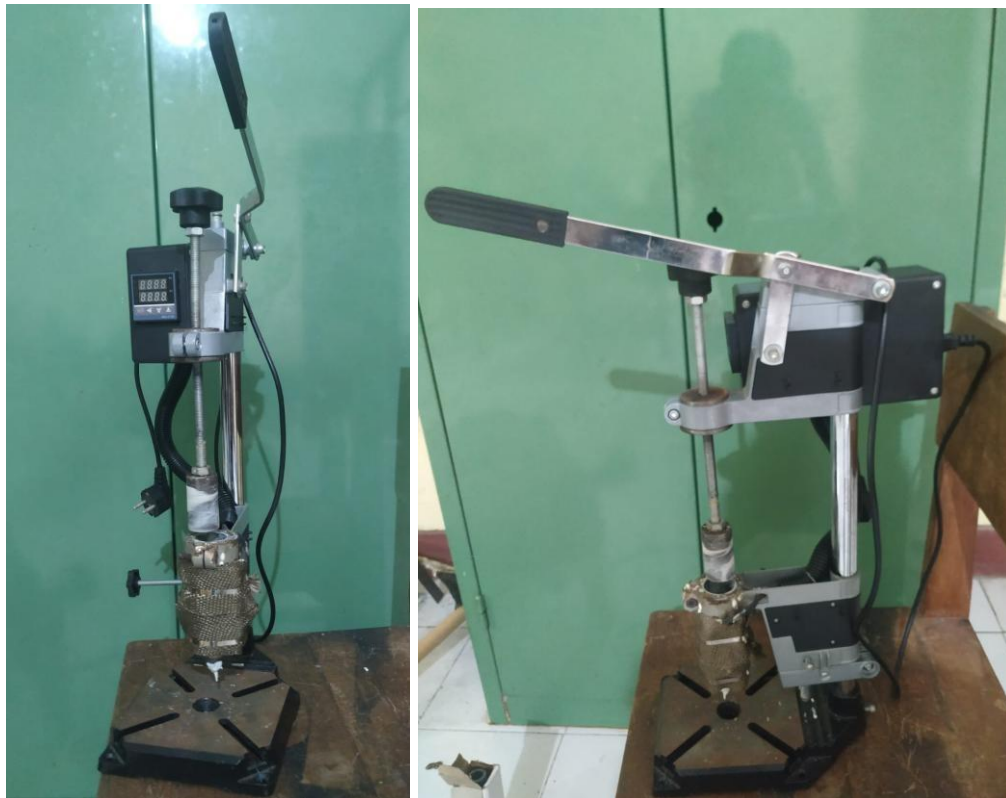
Proses assembly dilakukan setelah seluruh komponen penyusun mesin telah tersedia, baik komponen pabrikan maupun komponen pendukung. Secara keseluruhan, mesin *molding* ini memiliki ketinggian kurang lebih 50cm. Karena ukuran mesin yang tidak terlalu besar, proses penginjeksian bisa dilakukan dimana saja selagi ada sumber listrik. Berikut adalah penampakan mesin yang telah di-*assembly*.

**Gambar 4. 1** Mesin *molding* setelah *assembly*

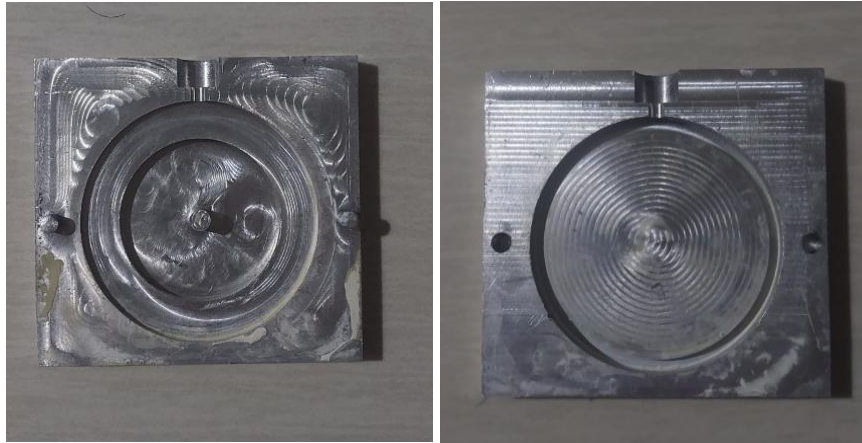
Cetakan yang telah jadi berupa dua buah bagian, yaitu bagian atas dan bawah. Bagian atas mempunyai dua buah lubang dan bagian bawah mempunyai dua bagian

yang menonjol yang berfungsi sebagai pengunci agar kedua bagian tetap Bersatu Ketika sedang digunakan. Jika kedua bagian disatukan, cetkan memiliki dimensi 90mm x 90mm dengan ketebalan 16mm.

**Gambar 4. 2** Hasil pembuatan cetakan *molding*

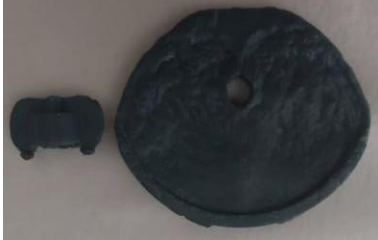
**Tabel 4. 3** Data hasil uji coba pada *temperature heater* 230 °C

| <b>Temperatur Heater (°C)</b> | <b>Temperatur Cetakan (°C)</b> | <b>Filling Time (detik)</b> | <b>Berat produk (gram)</b> | <b>Berat Sisa Material (gram)</b> | <b>Pendinginan (menit)</b> |
|---|---|---|---|---|---|
| 230 °C | 90.2 °C | 51 | 11.9 | 0.8 | 4.07 |
| <ul style="list-style-type: none"> <li>• Lelehan plastic keluar dari nozzle</li> <li>• Cetakan terisi dengan penuh</li> </ul> | | <ul style="list-style-type: none"> <li>• Lelehan plastic keluar dari nozzle</li> <li>• Cetakan tidak terisi dengan penuh</li> <li>• Produk gagal</li> </ul> | | Tidak terpenuhi | |

| <p>Hasil molding tidak membentuk lingkaran namun cenderung oval dan permukaannya hanya sedikit yang rata. Jenis cacat yang ada pada produk yaitu:</p> <ul style="list-style-type: none"> <li>• Short mold</li> <li>• Flow mark</li> </ul> | | |

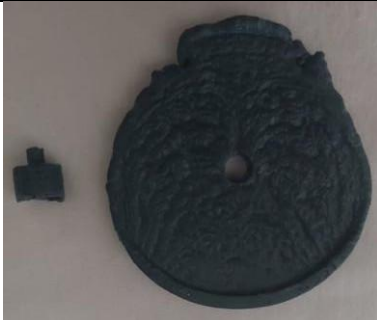
**Tabel 4. 4** Data hasil uji coba pada *temperature heater* 240 °C

| Temperatur Heater (°C) | Temperatur Cetakan (°C) | Filling Time (detik) | Berat produk (gram) | Berat Sisa Material (gram) | Pendinginan (menit) |
|---|---|---|---|---|---|
| 240 °C | 90.6 °C | 52 | 14.7 | 0.6 | 4.08 |
| <ul style="list-style-type: none"><li>• Lelehan plastic keluar dari nozzle</li><li>• Cetakan terisi dengan penuh</li><li>• Produk tatakan gelas terbentuk</li></ul> | | <ul style="list-style-type: none"><li>• Lelehan plastic keluar dari nozzle</li><li>• Cetakan tidak terisi dengan penuh</li><li>• Produk gagal</li></ul> | | Tidak terpenuhi | |
| Hasil molding hampir membentuk lingkaran dan hampir semua permukaannya tidak rata. Jenis cacat yang ada pada produk yaitu: <ul style="list-style-type: none"><li>• Short mold</li><li>• Flow mark</li></ul> | | | | | |

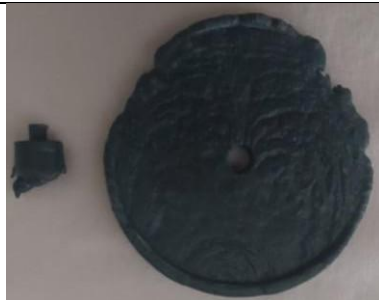
**Tabel 4. 5** Data hasil uji coba pada *temperature heater* 250 °C

| Temperatur Heater (°C) | Temperatur Cetakan (°C) | Filling Time (detik) | Berat produk (gram) | Berat Sisa Material (gram) | Pendinginan (menit) |
|---|---|---|---|---|---|
| 250 °C | 90.6 °C | 54 | 16.4 | 0.9 | 4.08 |
| <ul style="list-style-type: none"><li>• Lelehan plastic keluar dari nozzle</li><li>• Cetakan terisi dengan penuh</li><li>• Produk tatakan gelas terbentuk</li></ul> | | <ul style="list-style-type: none"><li>• Lelehan plastic keluar dari nozzle</li><li>• Cetakan tidak terisi dengan penuh</li><li>• Produk gagal</li></ul> | | Tidak terpenuhi | |
| Hasil molding hampir membentuk lingkaran dan hampir semua permukaannya tidak rata. Jenis cacat yang ada pada produk yaitu: <ul style="list-style-type: none"><li>• Short mold</li><li>• Flow mark</li></ul> | | | | | |

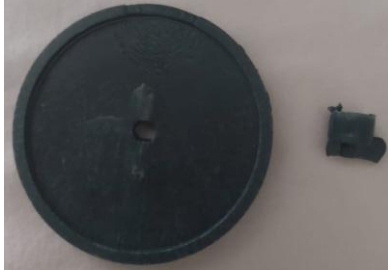
**Tabel 4. 6** Data hasil uji coba pada *temperature heater* 260 °C

| Temperatur Heater (°C) | Temperatur Cetakan (°C) | Filling Time (detik) | Berat produk (gram) | Berat Sisa Material (gram) | Pendinginan (menit) |
|---|---|---|---|---|---|
| 260 °C | 90.8 °C | 58 | 18.1 | 0.5 | 4.13 |
| <ul style="list-style-type: none"><li>• Lelehan plastic keluar dari nozzle</li><li>• Cetakan terisi dengan penuh</li><li>• Produk tatakan gelas terbentuk</li></ul> | | <ul style="list-style-type: none"><li>• Lelehan plastic keluar dari nozzle</li><li>• Cetakan terisi dengan penuh</li><li>• Produk berhasil</li></ul> | | Terpenuhi | |

| Hasil molding membentuk lingkaran dan hampir semua permukaannya rata. | |

Dari seluruh percobaan, hasil produk yang terbaik terjadi pada percobaan ke lima, dimana *temperature heater* memiliki suhu sebesar  $260^{\circ}\text{C}$ . Hasil produk tidak terdapat kecacatan sama sekali dan mempunyai bentuk fisik yang sesuai dengan cetakan.

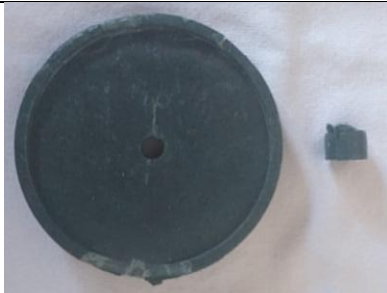
**Tabel 4. 7** Data hasil uji coba pada *temperature heater* 270 °C

| Temperatur Heater (°C) | Temperatur Cetakan (°C) | Filling Time (detik) | Berat produk (gram) | Berat Sisa Material (gram) | Pendinginan (menit) |
|---|---|---|---|---|---|
| 270 °C | 89.9 °C | 52 | 16.6 | 0.6 | 4.07 |
| <ul style="list-style-type: none"><li>• Lelehan plastic keluar dari nozzle</li><li>• Cetakan terisi dengan penuh</li><li>• Produk tatakan gelas terbentuk</li></ul> | | <ul style="list-style-type: none"><li>• Lelehan plastic keluar dari nozzle</li><li>• Cetakan terisi dengan penuh</li><li>• Produk mendekati berhasil</li></ul> | | Tidak terpenuhi | |
| Hasil molding membentuk lingkaran dan masih terdapat permukaan yang tidak rata pada pinggiran hasil <i>molding</i> . Jenis cacat yang ada pada produk yaitu <i>flow mark</i> . | | | | | |

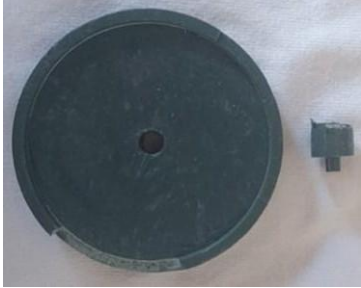
**Tabel 4. 8** Data hasil uji coba pada *temperature heater* 280 °C

| Temperatur Heater (°C) | Temperatur Cetakan (°C) | Filling Time (detik) | Berat produk (gram) | Berat Sisa Material (gram) | Pendinginan (menit) |
|---|---|---|---|---|---|
| 280 °C | 90.3 °C | 51.2 | 18.4 | 0.5 | 4.07 |

| <ul style="list-style-type: none"> <li>• Lelehan plastic keluar dari nozzle</li> <li>• Cetakan terisi dengan penuh</li> <li>• Produk tatakan gelas terbentuk</li> </ul> | <ul style="list-style-type: none"> <li>• Lelehan plastic keluar dari nozzle</li> <li>• Cetakan terisi dengan penuh</li> <li>• Produk mendekati berhasil</li> </ul> | Tidak terpenuhi |
| Hasil molding membentuk lingkaran dan masih terdapat permukaan yang tidak rata pada pinggiran hasil <i>molding</i> . Jenis cacat yang ada pada produk yaitu <i>flow mark</i> . | | |
